**COMUNE DI SERRAMEZZANA
PIANO URBANISTICO COMUNALE**

TAV. 2.3.3.a

DISCIPLINA DEL TESSUTO INSEDIATIVO STORICO LINEE GUIDA - SCHEDE SERRAMEZZANA

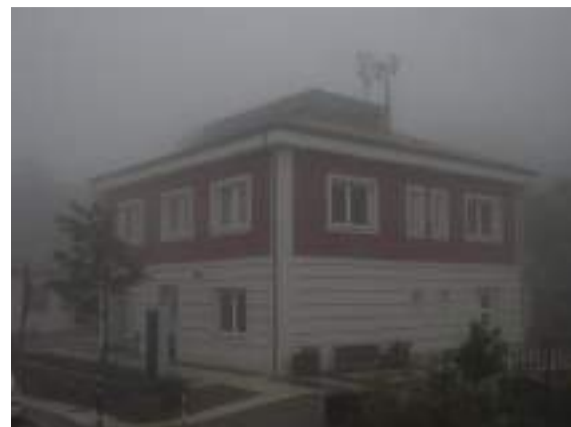
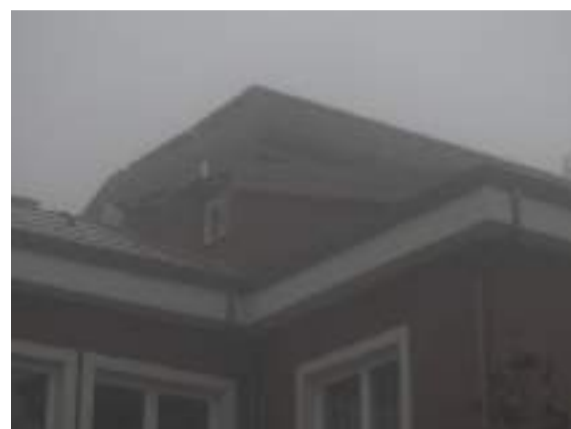
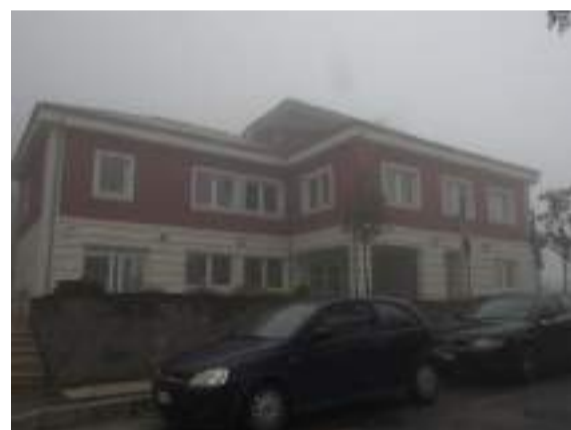
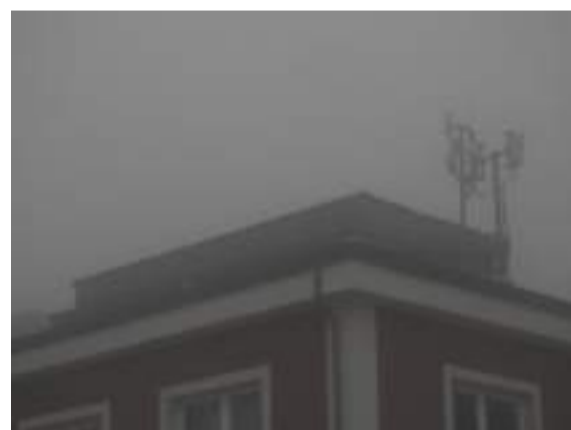
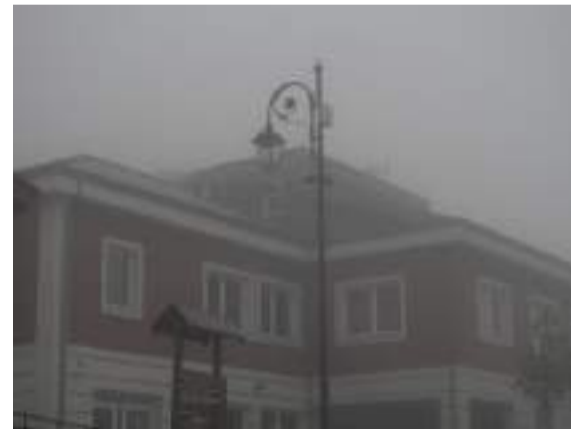
ID.

Analisi ediliziaTecnica costruttiva **Calcestruzzo armato**Copertura **falde inclinate**Finitura della facciata **pittura pluricromatica**Rapporto tra pieni e vuoti **si**

Elementi di facciata	Balconi no Ringhiere no	Finestre si Persiane no	Sporti si Abbaini no	Cacciacqua no
Elementi decorativi di facciata	Basamento no Cornicione no Cornici si	Davanzale no Marcadavanzale no Marcapiano no	Timpano no Trabeazione no Cantonale a raso si	Cantonale no Portale no Portone no
Elementi costruttivi di pregio	Archi no	Romanelle no	Logge no	
Impianti	antenna satellitare no cavi elettrici no illuminazione si, privata serbatoi di accumulo no camini si	antenna TV si impianto di climatizzazione no smaltimento acque pluviali si insegne si canne fumarie no	pannelli solari e/o fotovoltaici no protezione sole no caldaia no dehor no

Analisi percettivaValutazione visiva **buono**

ID: 1 Intervento: MA_O	ID: 1.1 Intervento: MA_O
ID: 1.2 Intervento: MA_O	ID: Intervento:
ID: Intervento:	ID: Intervento:
ID: Intervento:	ID: Intervento:
ID: Intervento:	ID: Intervento:

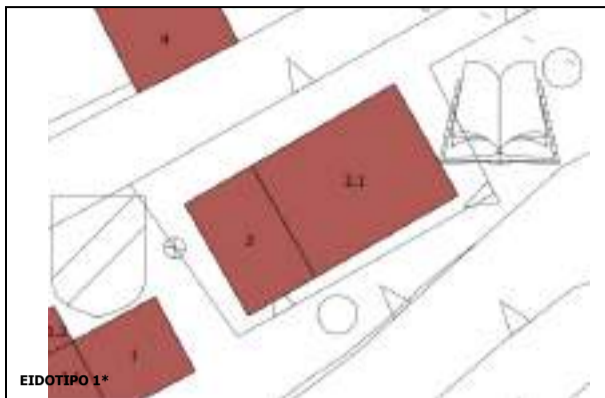
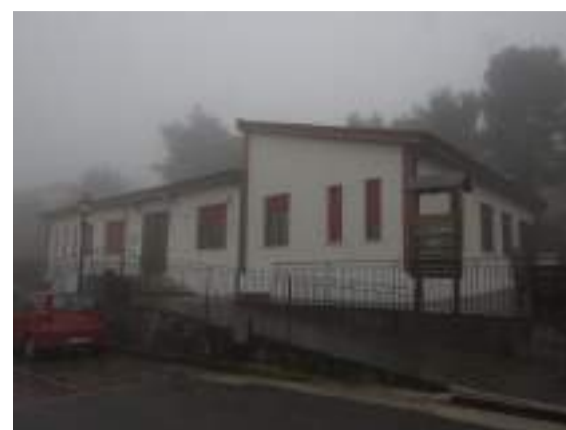
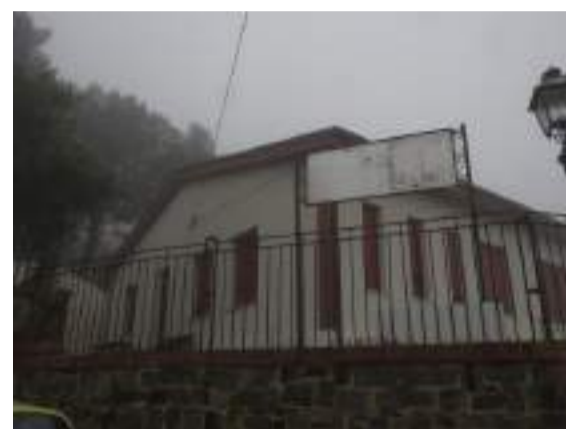
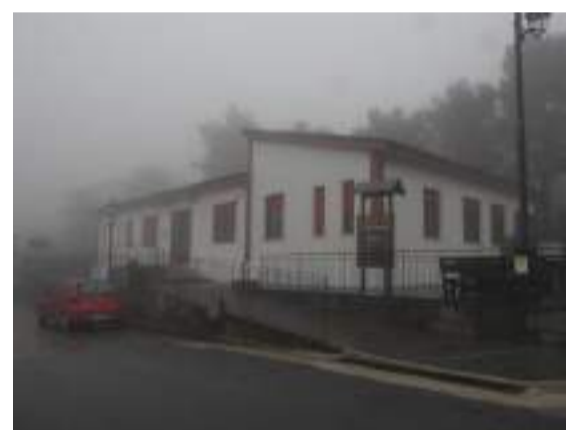
ID.

Analisi ediliziaTecnica costruttiva **Calcestruzzo armato**Copertura **falde inclinate**Finitura della facciata **pittura pluricromatica**Rapporto tra pieni e vuoti **si**

Balconi **no** Ringhiere **no**Finestre **si** Persiane **no**Sporti **si** Abbaini **no**Cacciacqua **no**

Basamento **si** Cornicione **no** Cornici **no**Davanzale **si** Marcadavanzale **no** Marcapiano **no**Timpano **no** Trabeazione **no** Cantonale a raso **si**Cantonale **no** Portale **no** Portone **no**

Analisi percettivaValutazione visiva **buono**

Contesto **si**Composizione tipo-morfologica della facciata **si**Volumetrica **si**Copertura **si****Prescrizioni**

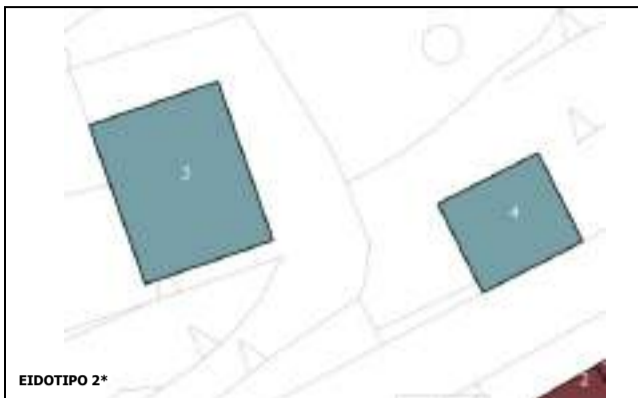
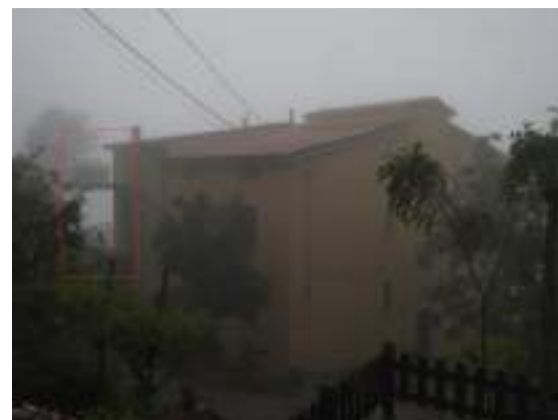
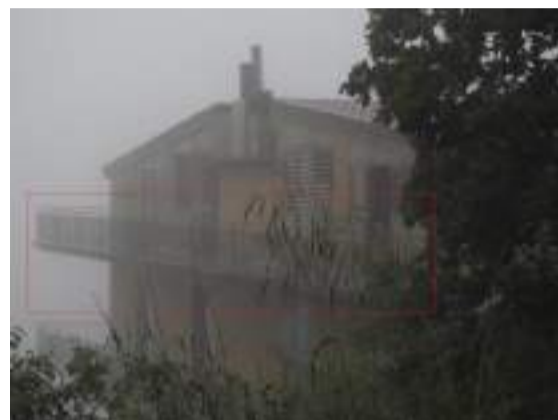
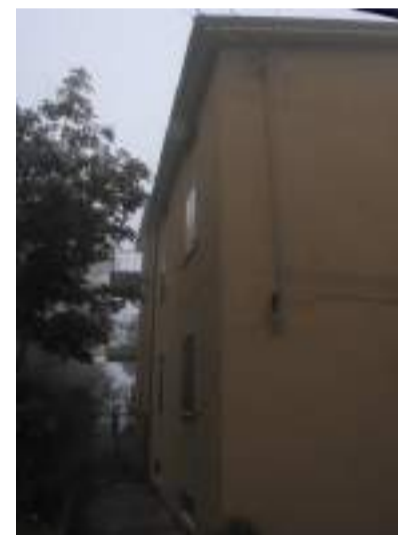
ID.

Analisi ediliziaTecnica costruttiva **Calcestruzzo armato** Copertura **falde inclinate**Finitura della facciata **pittura monocromatica**Rapporto tra pieni e vuoti **si**

Balconi **si** Ringhiere **si** Finestre **si** Persiane **si** Sporti **si** Abbaini **no** Cacciacqua **no**

Basamento **no** Cornicione **no** Cornici **no** Davanzale **no** Marcadavanzale **no** Marcapiano **no** Timpano **no** Trabeazione **no** Cantonale a raso **no** Cantonale **no** Portale **no** Portone **no**

antenna satellitare **no** antenna TV **si** pannelli solari e/o fotovoltaici **no**cavi elettrici **si** impianto di climatizzazione **no** protezione sole **no**illuminazione **si, pubblica** smaltimento acque pluviali **si** caldaia **no**serbatoi di accumulo **no** insegne no canne fumarie **si** dehor **no**camini **si**

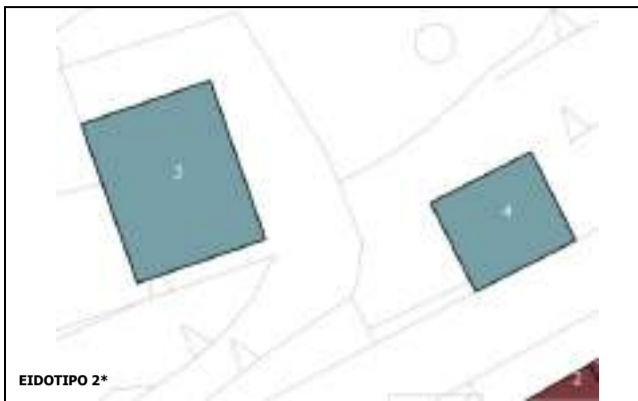
4Comune di: **Serramezzana** Frazione: **Serramezzana** Strada di riferimento: **Via Roma**

Analisi ediliziaTecnica costruttiva **muratura**Copertura **falde inclinate**Finitura della facciata **muratura stilata**Rapporto tra pieni e vuoti **no**

Elementi decorativi no	Accessi si	Verande no	ID:
Intonaco no	Finestre si	Superfettazioni no	ID:
Infissi esterni no	Balconi si	Soprelevazioni no	ID:
		Tagli tetto no	ID:

Analisi percettivaValutazione visiva **sufficiente**

Compatibilità	Contesto si	Volumetrica si
	Composizione tipo-morfologica della facciata no	Copertura si

ID: 4 Intervento: RE_2 RE_2(F) RE_2(B)	ID: Intervento:
ID: Intervento:	ID: Intervento:
ID: Intervento:	ID: Intervento:
ID: Intervento:	ID: Intervento:
ID: Intervento:	ID: Intervento:

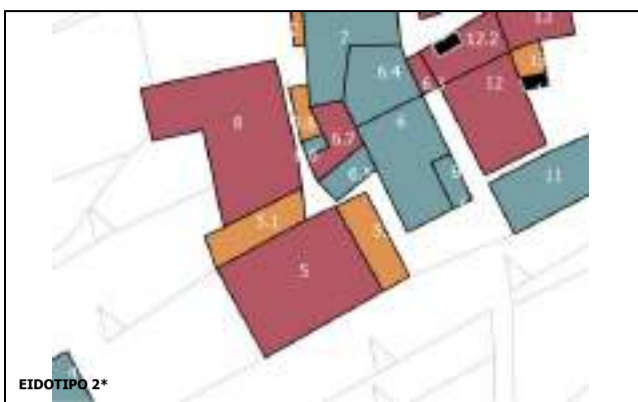
5Comune di: **Serramezzana** Frazione: **Serramezzana** Strada di riferimento: **Via Roma**

Analisi ediliziaTecnica costruttiva **muratura**Copertura **falde inclinate**Finitura della facciata **pittura pluricromatica**Rapporto tra pieni e vuoti **si**

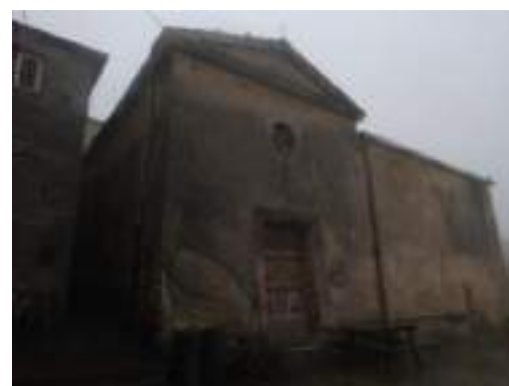
ID.

Analisi urbanistica			
Rapporto con il verde			
Rapporto con lo spazio pubblico		Diretto Strada secondaria	
		Indiretto	
Accesso diretto			
Vincoli/Rischi			
Vincolo monumentale			
Rischio frana		Pericolosità	
ID	CLASSE	ID	CLASSE
8	P 3	8	R 4
Tipologia edilizia			
Agglomerato edilizio

Epoca di costruzione		
prima del 1904		
Edifici di rilevante carattere storico		
no		
Classificazione architettonica		
Agglomerato edilizio		
Destinazione d'uso prevalente		
	Piano terra	Piani superiori
Residenziale		
Commerciale		
Artigianale/produttivo		
Deposito		
Sanitario		
Autorimessa/garage		
Luogo di culto	X	
Scuola		
Ufficio pubblico		
Attività ricettiva		
Non rilevato		
Grado di utilizzo		
totalmente

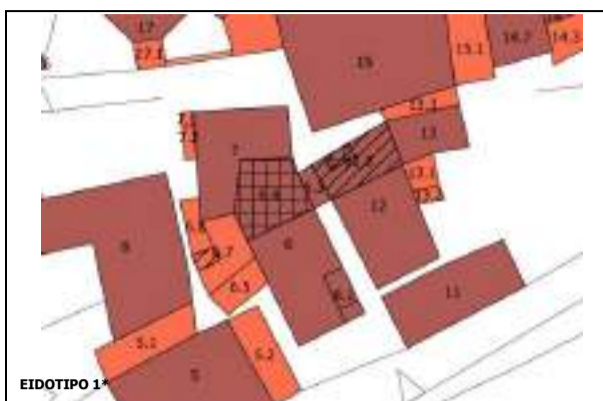
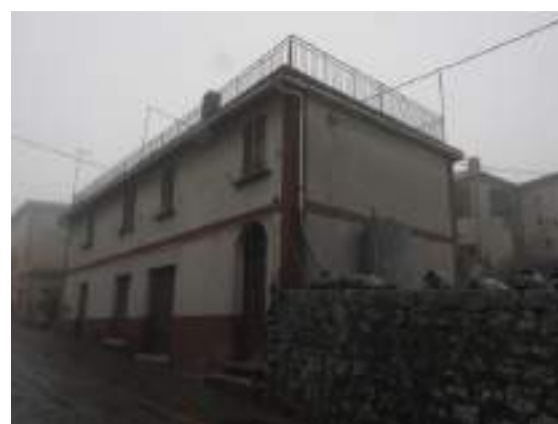
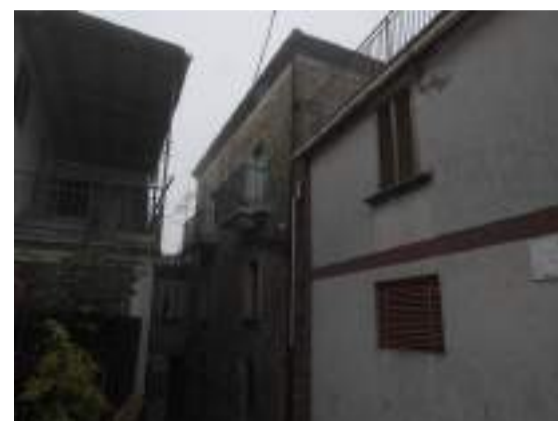
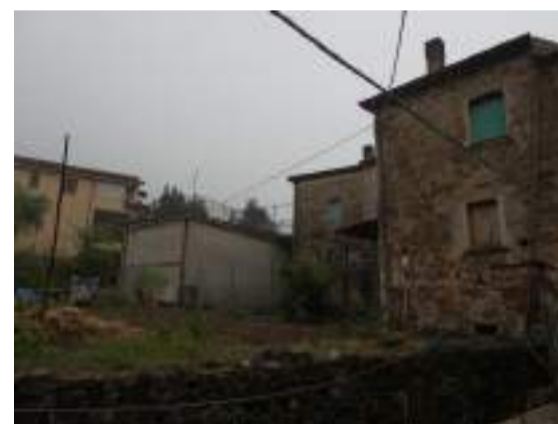
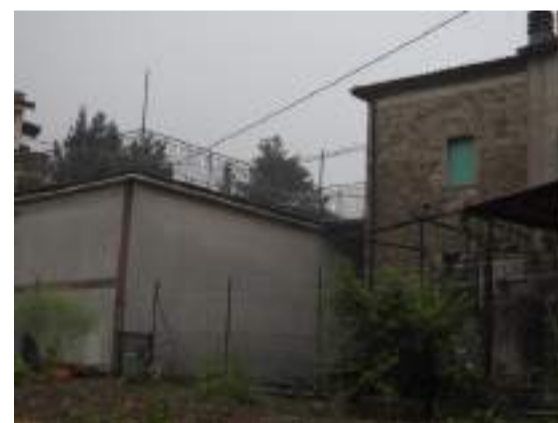
ID.

Analisi urbanistica			
Rapporto con il verde			
Rapporto con lo spazio pubblico		Diretto Strada principale	
		Indiretto	
Accesso diretto			
Vincoli/Rischi			
Vincolo monumentale			
Rischio frana		Pericolosità	
ID	CLASSE	ID	CLASSE
11	P 3	11	R 4
Tipologia edilizia			
Agglomerato edilizio

Epoca di costruzione		
prima del 1904		
Edifici di rilevante carattere storico		
no		
Classificazione architettonica		
Agglomerato edilizio		
Destinazione d'uso prevalente		
	Piano terra	Piani superiori
Residenziale	X	X
Commerciale		
Artigianale/produttivo		
Deposito		
Sanitario		
Autorimessa/garage		
Luogo di culto		
Scuola		
Ufficio pubblico		
Attività ricettiva		
Non rilevato	X	
Grado di utilizzo		
prevalentemente occupato

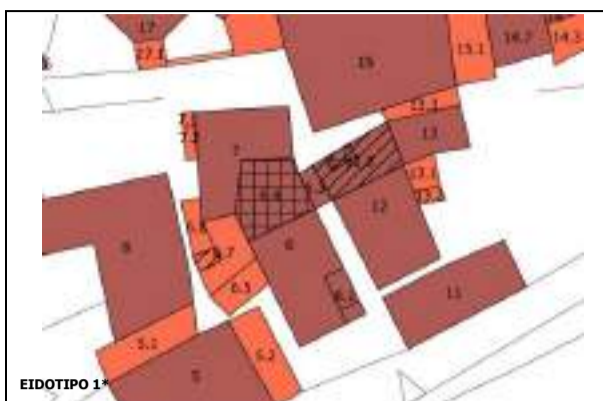
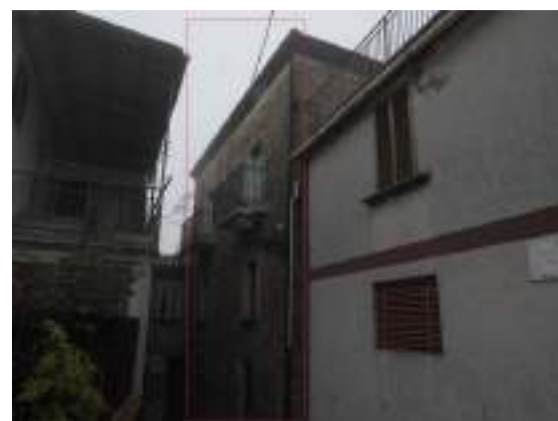
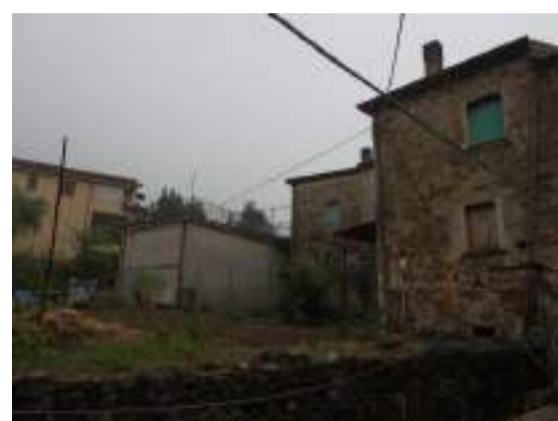
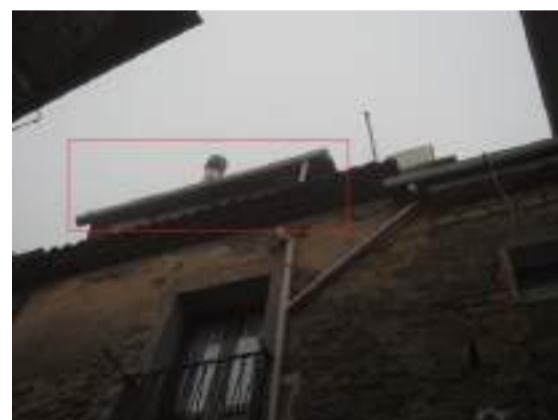
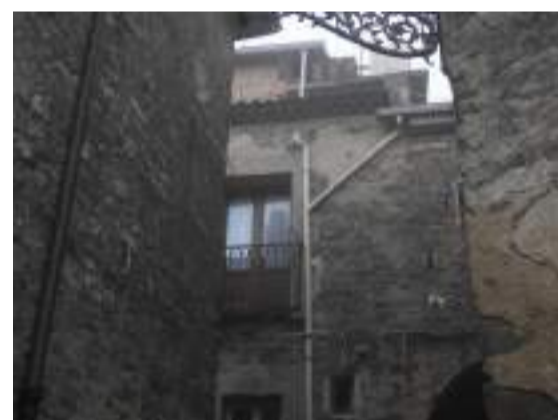
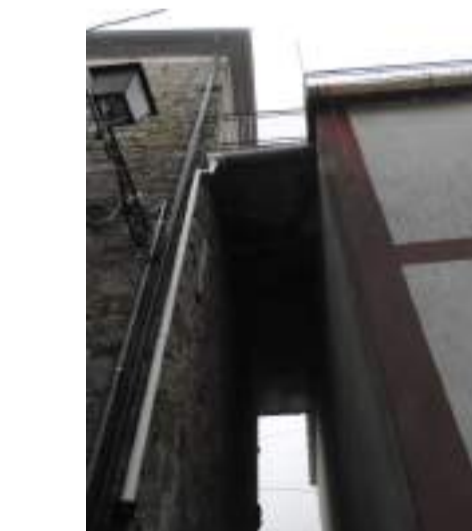
12Comune di: **Serramezzana** Frazione: **Serramezzana** Strada di riferimento: **Via San Pietro**

Analisi edilizia				
Tecnica costruttiva muratura		Copertura falde inclinate		
Finitura della facciata muratura a vista				
Rapporto tra pieni e vuoti si				
Linea di gronda rispetto agli edifici contigui si				
Linea di colmo rispetto agli edifici contigui no				
Elementi di facciata	Balconi si Ringhiere si	Finestre si Persiane si	Sporti no Abbaini no	Cacciacqua no
Elementi decorativi di facciata	Basamento no Cornicione no Cornici no	Davanzale si Marcadavanzale no Marcapiano no	Timpano no Trabeazione no Cantonale a raso no	Cantonale no Portale no Portone no
Elementi costruttivi di pregio	Archi no	Romanelle si	Logge no	
Impianti	antenna satellitare no cavi elettrici si illuminazione si, pubblica serbatoi di accumulo no camini si	antenna TV si impianto di climatizzazione no smaltimento acque pluviali si insegne no canne fumarie no	pannelli solari e/o fotovoltaici no protezione sole no caldaia no dehor no

Alterazioni		Verande no	ID:	
Elementi decorativi no	Accessi no	Superfettazioni no	ID:	
Intonaco si	Finestre no	Soprelevazioni si	ID: 12.1	
Infissi esterni si	Balconi no	Tagli tetto si	ID: 12.2

Analisi percettiva		
Valutazione visiva sufficiente		
Compatibilità	Contesto si	Volumetrica no
	Composizione tipo-morfologica della facciata si	Copertura si

Interventi	
ID: 12 Intervento: RE_1	ID: 12.1 Intervento: D
ID: 12.2 Intervento: RE_1	ID: Intervento:
ID: Intervento:	ID: Intervento:
ID: Intervento:	ID: Intervento:
ID: Intervento:	ID: Intervento:

Prescrizioni
L'intervento di demolizione risulta necessario in quanto è un volume completamente avulso rispetto alla morfologia dei fabbricati del Comune.

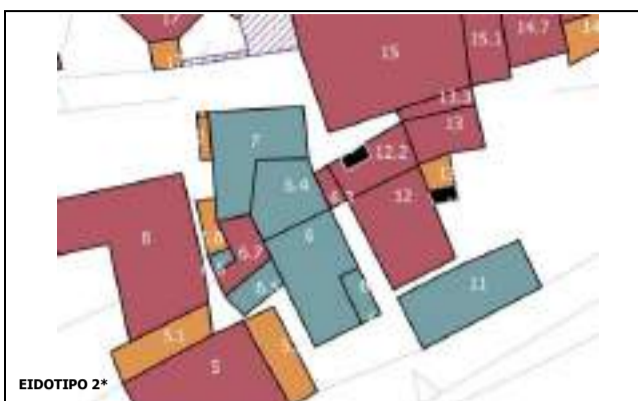
Analisi urbanistica			
Rapporto con il verde			
Rapporto con lo spazio pubblico		Diretto Strada secondaria	
		Indiretto	
Accesso diretto			
Vincoli/Rischi			
Vincolo monumentale			
Rischio frana		Pericolosità	
ID	CLASSE	ID	CLASSE
12	P 3	12	R4
12.1	P 3	12.1	12.1
12.2	P 3	12.2	R4
Tipologia edilizia			
Agglomerato edilizio

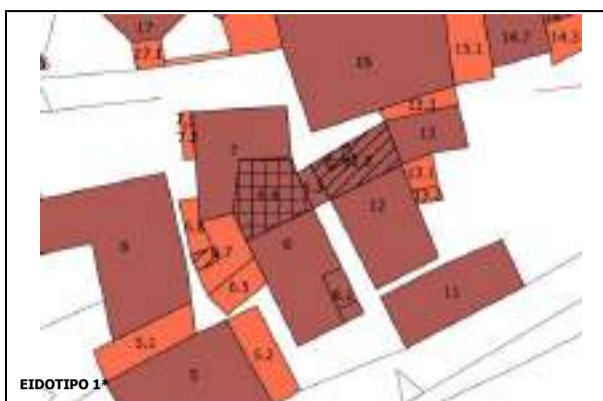
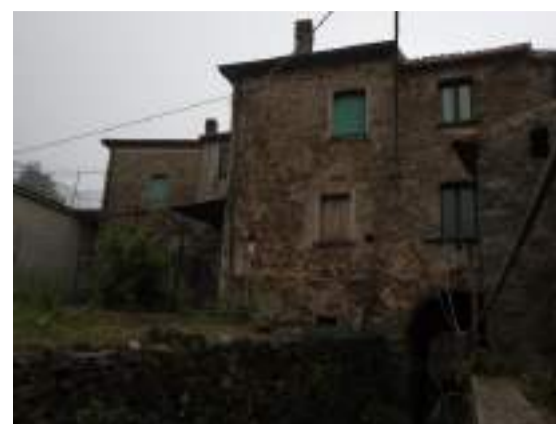
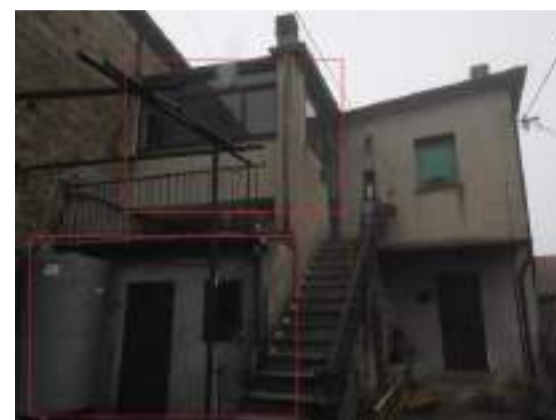
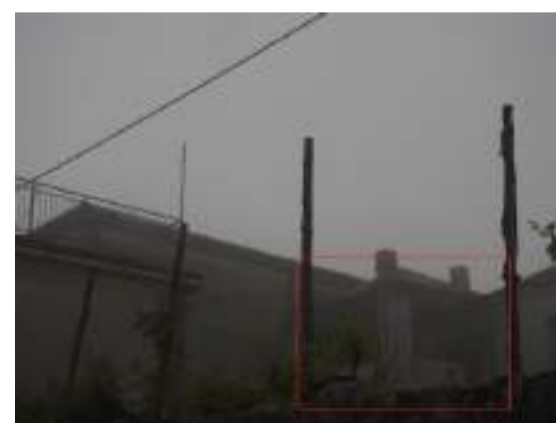
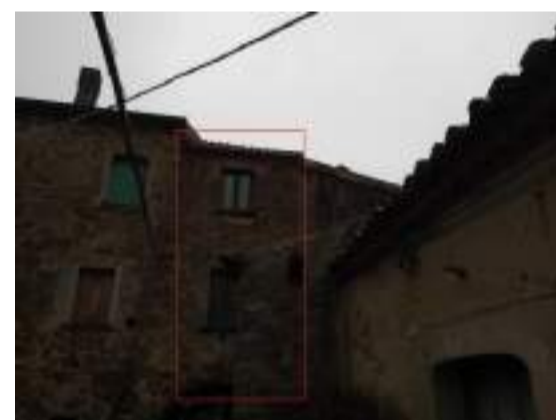
13Comune di: **Serramezzana** Frazione: **Serramezzana** Strada di riferimento:

Analisi edilizia				
Tecnica costruttiva muratura		Copertura falde inclinate		
Finitura della facciata muratura a vista				
Rapporto tra pieni e vuoti no				
Linea di gronda rispetto agli edifici contigui si				
Linea di colmo rispetto agli edifici contigui no				
Elementi di facciata	Balconi no Ringhiere no	Finestre si Persiane no	Sporti si Abbaini no	Cacciacqua no
Elementi decorativi di facciata	Basamento no Cornicione no Cornici no	Davanzale si Marcadavanzale no Marcapiano no	Timpano no Trabeazione no Cantonale a raso no	Cantonale no Portale no Portone no
Elementi costruttivi di pregio	Archi no		Romanelle no	Logge no
Impianti	antenna satellitare no cavi elettrici si illuminazione si, privata serbatoi di accumulo si camini si	antenna TV no impianto di climatizzazione no smaltimento acque pluviali si insegne no canne fumarie no	pannelli solari e/o fotovoltaici no protezione sole no caldaia no dehor no

Alterazioni		Verande no	ID:	
Elementi decorativi no	Accessi no	Superfettazioni si	ID: 13.1 13.2	
Intonaco si	Finestre no	Soprelevazioni no	ID:	
Infissi esterni si	Balconi no	Tagli tetto no	ID:

Analisi percettiva		
Valutazione visiva sufficiente		
Compatibilità	Contesto si	Volumetrica no
	Composizione tipo-morfologica della facciata si	Copertura si

Interventi	
ID: 13 Intervento: RE_1	ID: 13.1 Intervento: RE_3(A)
ID: 13.2 Intervento: D	ID: 13.3 Intervento: RE_1
ID: Intervento:	ID: Intervento:
ID: Intervento:	ID: Intervento:
ID: Intervento:	ID: Intervento:

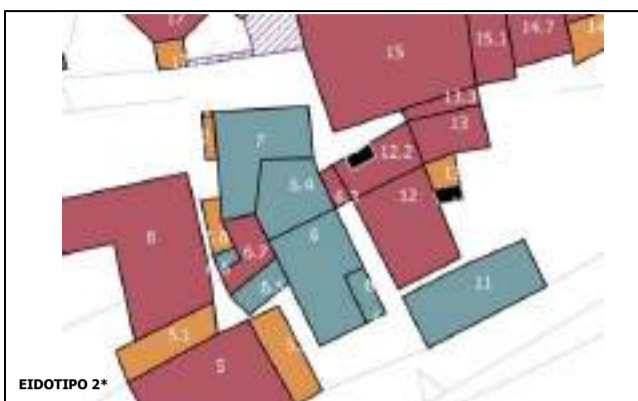
Analisi urbanistica			
Rapporto con il verde			
Rapporto con lo spazio pubblico		Diretto Strada secondaria	
		Indiretto	
Accesso diretto			
Vincoli/Rischi			
Vincolo monumentale			
Rischio frana		Pericolosità	
ID	CLASSE	ID	CLASSE
13	P 3	13	R4
13.1	P 3	13.1	13.1
13.2	P 3	13.2	R4
13.3	P 3	13.3	R4
Tipologia edilizia			
Agglomerato edilizio

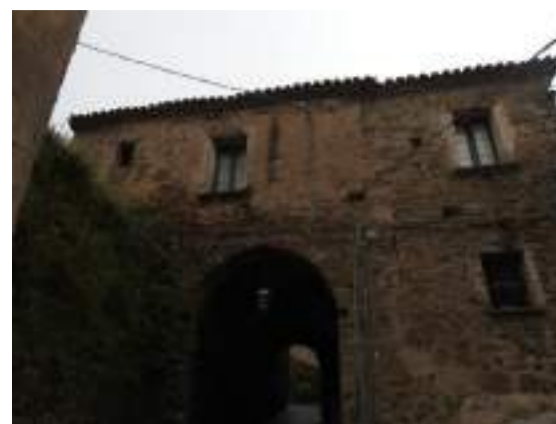
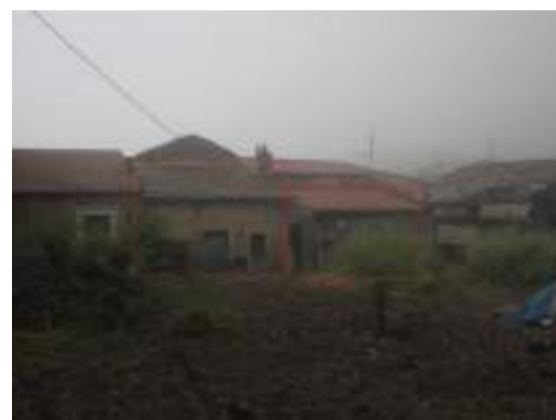
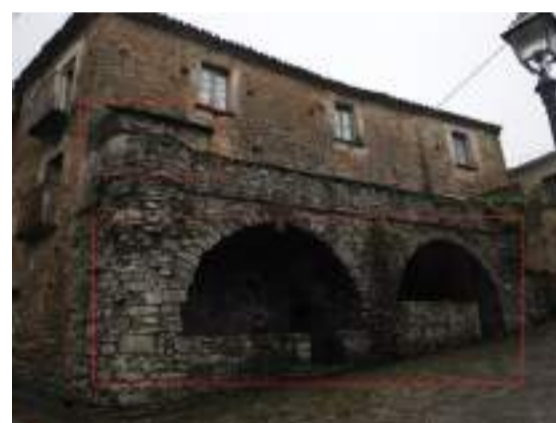
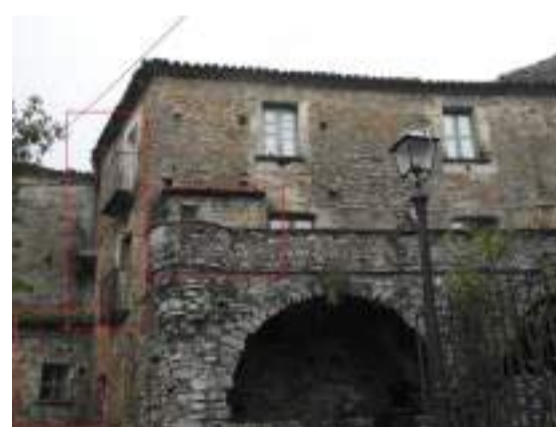
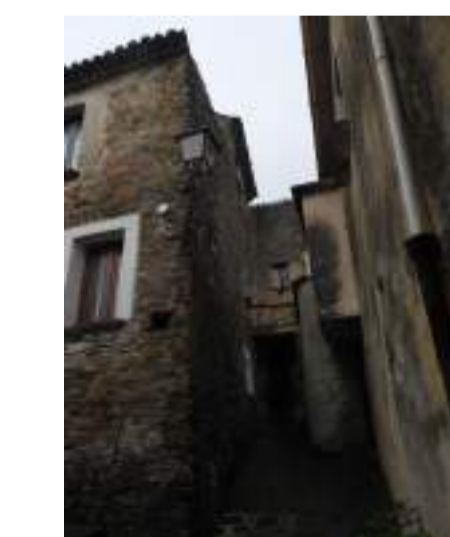
14Comune di: **Serramezzana** Frazione: **Serramezzana** Strada di riferimento: **Via XX Settembre**

Analisi edilizia				
Tecnica costruttiva muratura		Copertura falde inclinate		
Finitura della facciata muratura a vista				
Rapporto tra pieni e vuoti si				
Linea di gronda rispetto agli edifici contigui no				
Linea di colmo rispetto agli edifici contigui no				
Elementi di facciata	Balconi si Ringhiere si	Finestre si Persiane no	Sporti no Abbaini no	Cacciacqua si
Elementi decorativi di facciata	Basamento no Cornicione no Cornici si	Davanzale si Marcadavanzale no Marcapiano no	Timpano no Trabeazione no Cantonale a raso no	Cantonale no Portale no Portone no
Elementi costruttivi di pregio	Archi si	Romanelle si	Logge no	
Impianti	antenna satellitare no cavi elettrici si illuminazione si, pubblica serbatoi di accumulo no camini si	antenna TV si impianto di climatizzazione no smaltimento acque pluviali si insegne no canne fumarie no	pannelli solari e/o fotovoltaici no protezione sole no caldaia no dehor no

Alterazioni		Verande no	ID:	
Elementi decorativi no	Accessi no	Superfettazioni si	ID: 14.1 14.2 14.3 14.5	
Intonaco si	Finestre no	Soprelevazioni no	ID:	
Infissi esterni si	Balconi si	Tagli tetto no	ID:

Analisi percettiva		
Valutazione visiva sufficiente		
Compatibilità	Contesto si	Volumetrica no
	Composizione tipo-morfologica della facciata no	Copertura si

Interventi	
ID: 14 Intervento: RE_1	ID: 14.1 Intervento: RE_3(A)
ID: 14.2 Intervento: RE_2(B)	ID: 14.3 Intervento: RE_3(A)
ID: 14.4 Intervento: RE_1	ID: 14.5 Intervento: D
ID: 14.6 Intervento: RE_1	ID: 14.7 Intervento: RE_1
ID: 14.8 Intervento: RE_1	ID: Intervento:

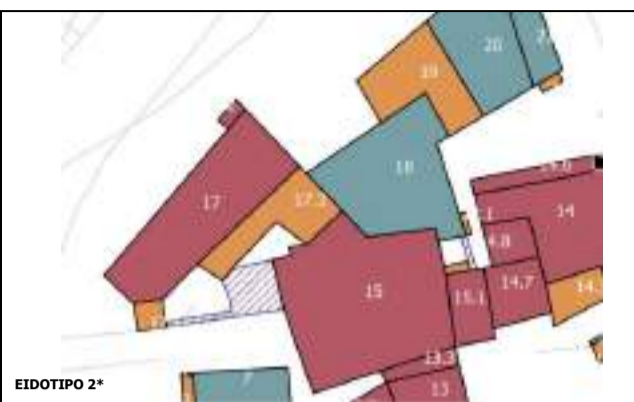
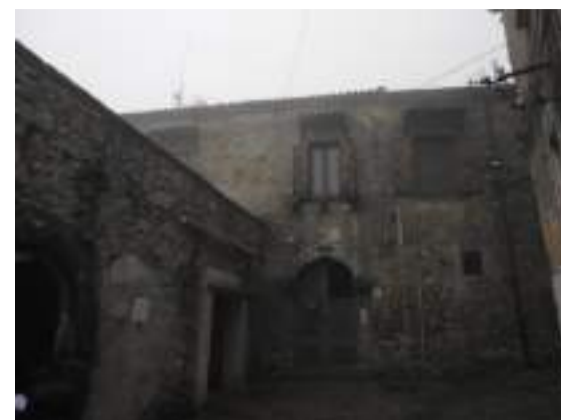
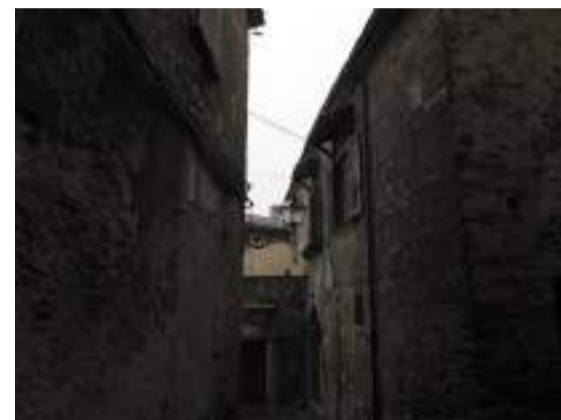
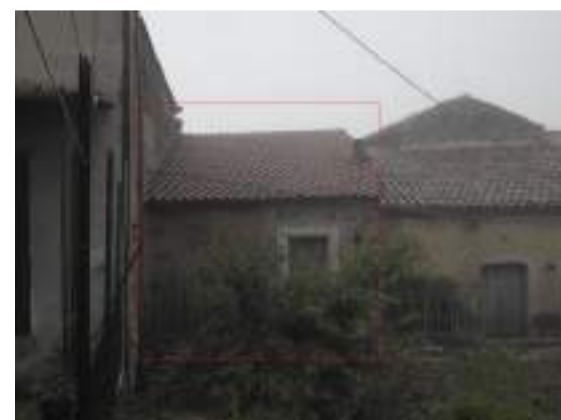
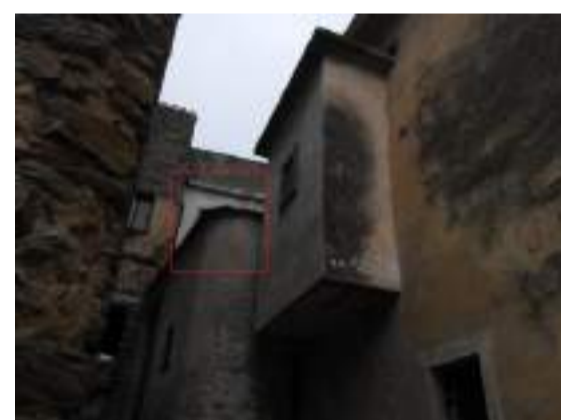
15Comune di: **Serramezzana** Frazione: **Serramezzana** Strada di riferimento: **Via San Pietro**

Analisi edilizia				
Tecnica costruttiva muratura		Copertura falde inclinate		
Finitura della facciata intonaco				
Rapporto tra pieni e vuoti si				
Linea di gronda rispetto agli edifici contigui no				
Linea di colmo rispetto agli edifici contigui no				
Elementi di facciata	Balconi no Ringhiere no	Finestre si Persiane si	Sporti no Abbaini no	Cacciacqua no
Elementi decorativi di facciata	Basamento no Cornicione no Cornici no	Davanzale si Marcadavanzale no Marcapiano no	Timpano no Trabeazione no Cantonale a raso no	Cantonale no Portale si Portone si
Elementi costruttivi di pregio	Archi no	Romanelle si	Logge no	
Impianti	antenna satellitare si cavi elettrici si illuminazione no serbatoi di accumulo no camini si	antenna TV si impianto di climatizzazione no smaltimento acque pluviali si insegne no canne fumarie no	pannelli solari e/o fotovoltaici no protezione sole no caldaia no dehor no	
Alterazioni		Verande no	ID:

Elementi decorativi si	Accessi no	Superfettazioni si	ID: 15.1 15.2	
Intonaco si	Finestre no	Soprelevazioni no	ID:	
Infissi esterni no	Balconi no	Tagli tetto no	ID:

Analisi percettiva		
Valutazione visiva sufficiente		
Compatibilità	Contesto si	Volumetrica no
	Composizione tipo-morfologica della facciata si	Copertura si

Interventi	
ID: 15 Intervento: RE_1	ID: 15.1 Intervento: RE_1
ID: 15.2 Intervento: RE_3(A)	ID: Intervento:
ID: Intervento:	ID: Intervento:
ID: Intervento:	ID: Intervento:
ID: Intervento:	ID: Intervento:

Prescrizioni
L'incremento dell'ID 15.2 può essere applicato solo se si intende allineare la linea di gronda con l'ID 15.

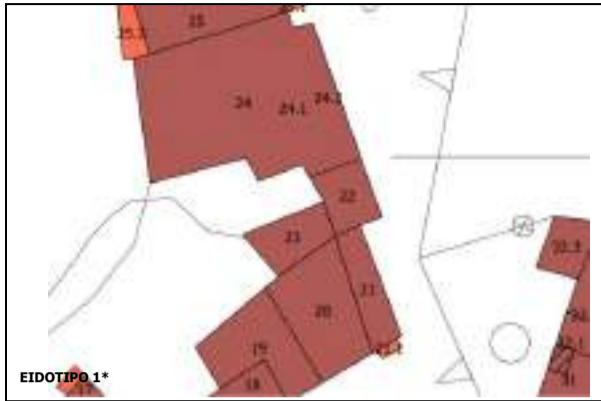
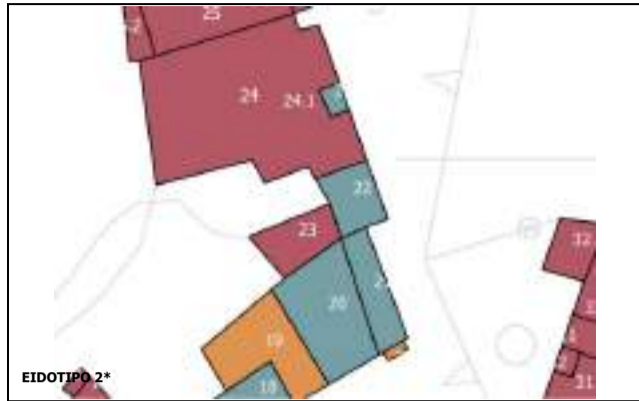
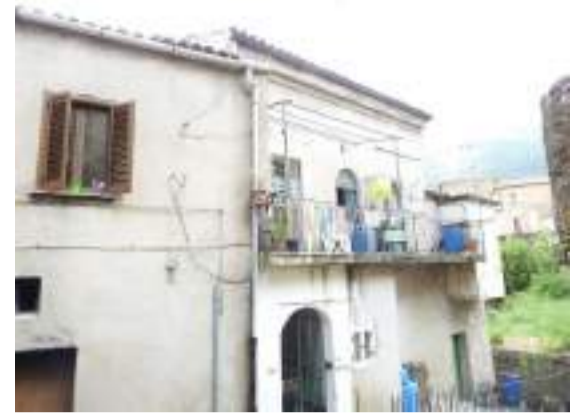
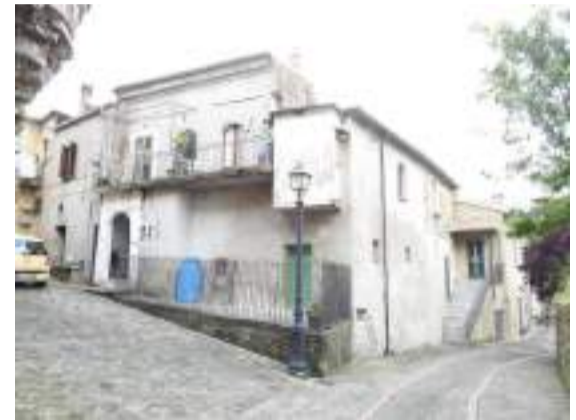
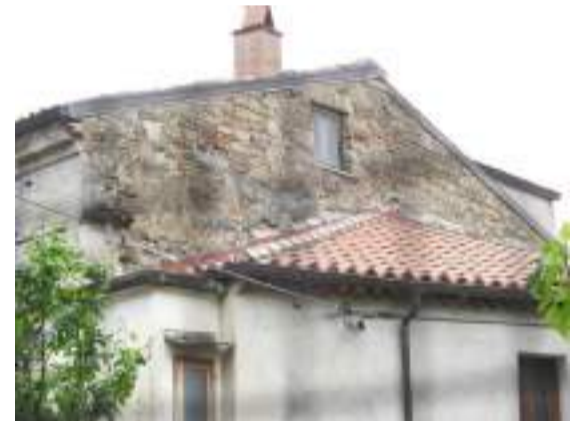
20Comune di: **Serramezzana** Frazione: **Serramezzana** Strada di riferimento: **Via XX Settembre**

Analisi ediliziaTecnica costruttiva **muratura**Copertura **falde inclinate**Finitura della facciata **pittura monocromatica**Rapporto tra pieni e vuoti **si**Linea di gronda rispetto agli edifici contigui **no**Linea di colmo rispetto agli edifici contigui **no**

Elementi decorativi no	Accessi no	Verande no	ID:
Intonaco si	Finestre si	Superfetazioni no	ID:
Infissi esterni si	Balconi si	Soprelevazioni no	ID:
		Tagli tetto no	ID:

Analisi percettivaValutazione visiva **sufficiente**

Compatibilità	Contesto si	Volumetrica si
	Composizione tipo-morfologica della facciata no	Copertura si

ID: 20 Intervento: RE_2 RE_2(F) RE_2(B)	ID: Intervento:
ID: Intervento:	ID: Intervento:
ID: Intervento:	ID: Intervento:
ID: Intervento:	ID: Intervento:
ID: Intervento:	ID: Intervento:

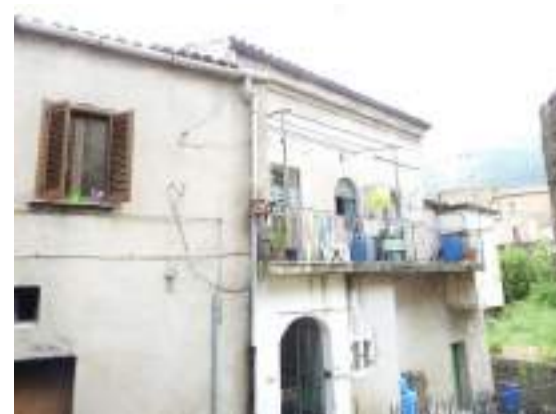
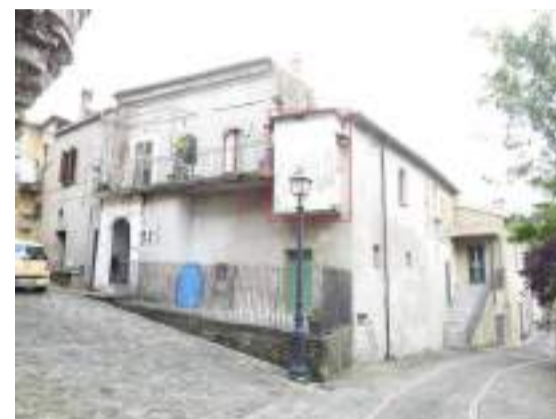
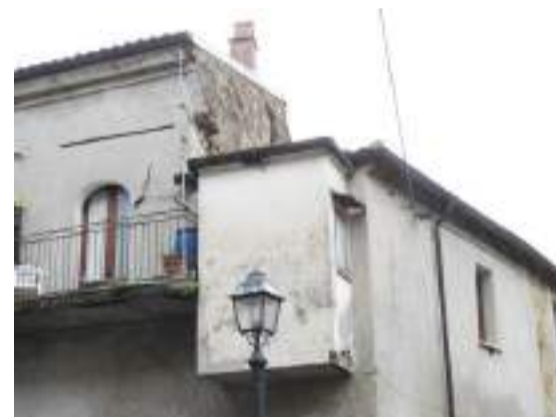
21Comune di: **Serramezzana** Frazione: **Serramezzana** Strada di riferimento: **Via XX Settembre**

Analisi ediliziaTecnica costruttiva **muratura** Copertura **falde inclinate**Finitura della facciata **pittura monocromatica**Rapporto tra pieni e vuoti **si**Linea di gronda rispetto agli edifici contigui **no**Linea di colmo rispetto agli edifici contigui **no**Elementi di facciata Balconi **no** Finestre **si** Sporti **no** Cacciacqua **si**
Ringhiere **no** Persiane **no** Abbaini **no**Elementi decorativi di facciata Basamento **no** Davanzale **si** Timpano **no** Cantonale **no**
Cornicione **no** Marcadavanzale **no** Trabeazione **no** Portale **no**
Cornici **no** Marcapiano **no** Cantonale a raso **no** Portone **no**Elementi costruttivi di pregio Archi **no** Romanelle **si** Logge **no**Impianti antenna satellitare **no** antenna TV **no** pannelli solari e/o fotovoltaici **no**
cavi elettrici **si** impianto di climatizzazione **no** protezione sole **no**
illuminazione **no** smaltimento acque pluviali **si** caldaia **no**

serbatoi di accumulo **no** insegne no canne fumarie **no** dehor **no**
camini **no****Alterazioni**Elementi decorativi **no** Accessi **no** Verande **no** ID:
Superfetazioni **si** ID:**21.1**Intonaco **si** Finestre **si** Soprelevazioni **no** ID:Infissi esterni **no** Balconi **no** Tagli tetto **no** ID:**Analisi percettiva**Valutazione visiva **sufficiente**Compatibilità Contesto **si** Volumetrica **no**Composizione tipo-morfologica della facciata **no** Copertura **si****Interventi**ID: 21 Intervento: **RE_2 RE_2(F)** ID: 21.1 Intervento: **RE_3(A)**

L'incremento dell'ID 21.1 può essere applicato solo se si intende allineare la linea di gronda con l'ID 21.

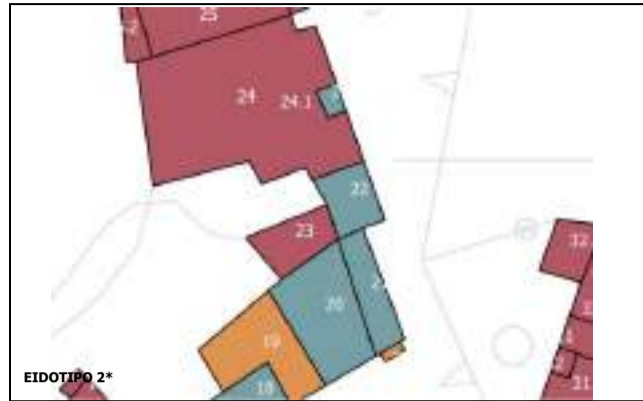
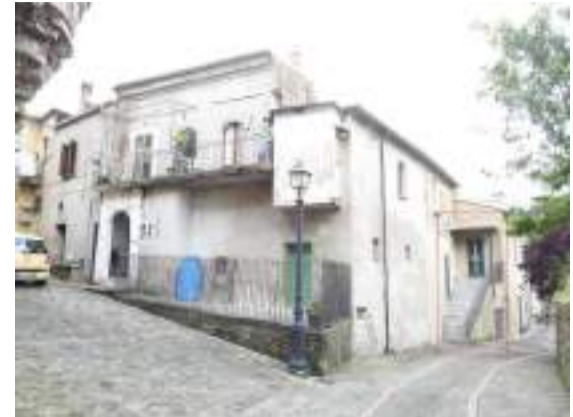
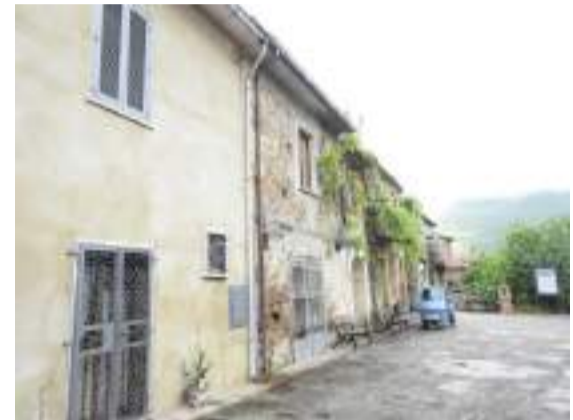
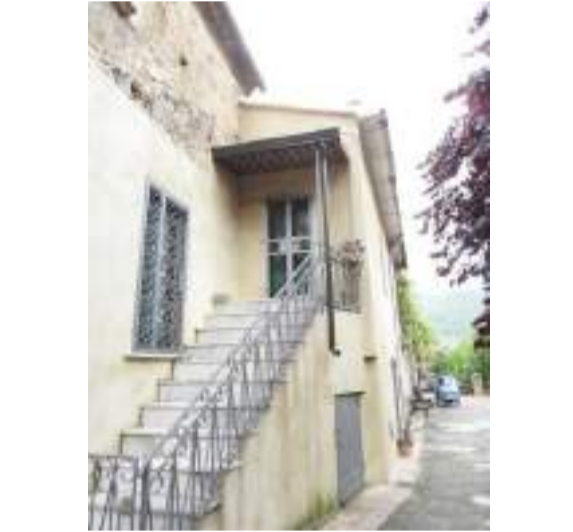
Analisi edilizia				
Tecnica costruttiva muratura		Copertura falde inclinate		
Finitura della facciata pittura monocromatica				
Rapporto tra pieni e vuoti si				
Linea di gronda rispetto agli edifici contigui si				
Linea di colmo rispetto agli edifici contigui no				
Elementi di facciata	Balconi no Ringhiere si	Finestre si Persiane si	Sporti si Abbaini no	Cacciacqua no
Elementi decorativi di facciata	Basamento no Cornicione no Cornici no	Davanzale no Marcadavanzale no Marpiano no	Timpano no Trabeazione no Cantonale a raso no	Cantonale no Portale no Portone no
Elementi costruttivi di pregio	Archi no Romanelle no		Logge no	
Impianti	antenna satellitare no cavi elettrici si illuminazione si, privata serbatoi di accumulo no camini no	antenna TV no impianto di climatizzazione no smaltimento acque piovane si insegne no canne fumarie no	pannelli solari e/o fotovoltaici no protezione sole no caldaia no dehor no

Alterazioni		Verande no	ID:
Elementi decorativi no	Accessi si	Superfettazioni no	ID:
Intonaco no	Finestre si	Soprelevazioni no	ID:
Infissi esterni no	Balconi no	Tagli tetto no	ID:

Analisi percettiva		
Valutazione visiva sufficiente		
Compatibilità	Contesto si	Volumetrica si
	Composizione tipo-morfologica della facciata no	Copertura si

Interventi	
ID: 22 Intervento: RE_2 RE_2(A) RE_2(F)	ID: Intervento:
ID: Intervento:	ID: Intervento:
ID: Intervento:	ID: Intervento:
ID: Intervento:	ID: Intervento:
ID: Intervento:	ID: Intervento:

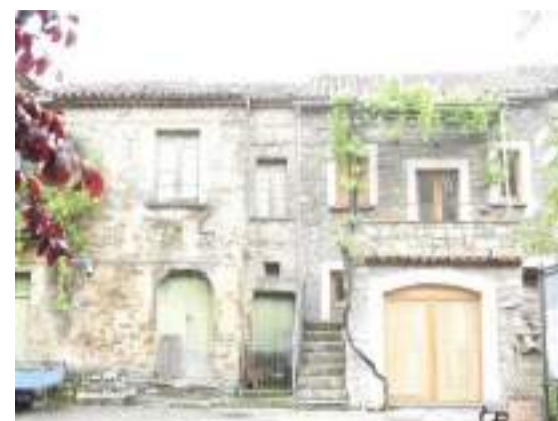
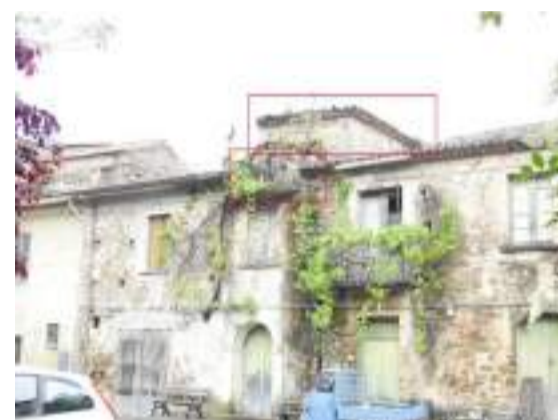
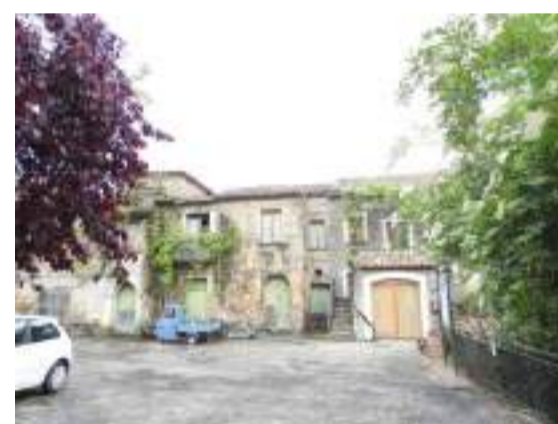
24Comune di: **Serramezzana** Frazione: **Serramezzana** Strada di riferimento: **Via XX Settembre**

Analisi edilizia				
Tecnica costruttiva muratura		Copertura falde inclinate		
Finitura della facciata muratura a vista				
Rapporto tra pieni e vuoti si				
Linea di gronda rispetto agli edifici contigui si				
Linea di colmo rispetto agli edifici contigui no				
Elementi di facciata	Balconi si Ringhiere si	Finestre si Persiane no	Sporti si Abbaini no	Cacciacqua no
Elementi decorativi di facciata	Basamento no Cornicione no Cornici no	Davanzale si Marcadavanzale no Marcapiano no	Timpano no Trabeazione no Cantonale a raso no	Cantonale no Portale si Portone si
Elementi costruttivi di pregio	Archi no	Romanelle si	Logge no	
Impianti	antenna satellitare no cavi elettrici si illuminazione si, pubblica serbatoi di accumulo no camini no	antenna TV si impianto di climatizzazione no smaltimento acque pluviali si insegne no canne fumarie no	pannelli solari e/o fotovoltaici no protezione sole no caldaia no dehor no

Alterazioni		Verande no	ID:	
Elementi decorativi si	Accessi no	Superfettazioni no	ID:	
Intonaco si	Finestre no	Soprelevazioni si	ID: 24.1	
Infissi esterni no	Balconi si	Tagli tetto si	ID: 24.2

Analisi percettiva		
Valutazione visiva sufficiente		
Compatibilità	Contesto si	Volumetrica no
	Composizione tipo-morfologica della facciata si	Copertura si

Interventi	
ID: 24 Intervento: RE_1	ID: 24.1 Intervento: RE_1
ID: 24.2 Intervento: RE_1	ID: Intervento:
ID: Intervento:	ID: Intervento:
ID: Intervento:	ID: Intervento:
ID: Intervento:	ID: Intervento:

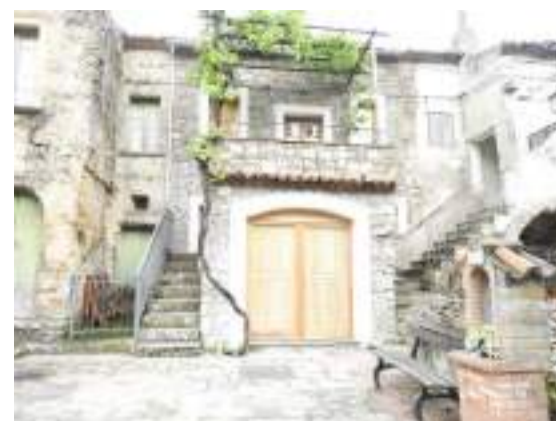
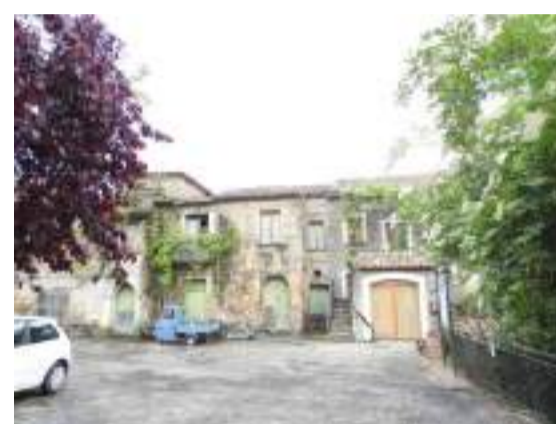
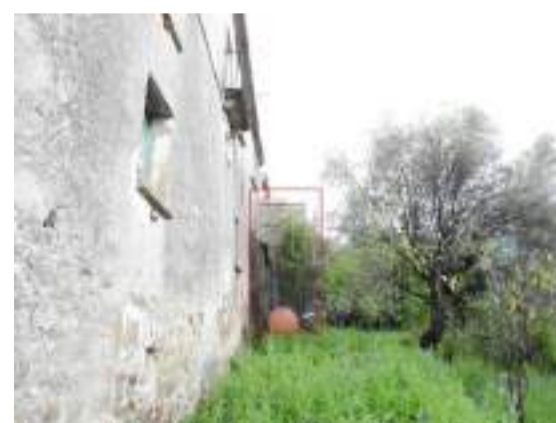
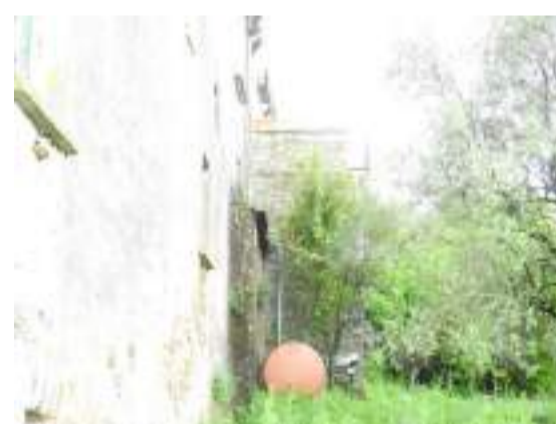
25Comune di: **Serramezzana** Frazione: **Serramezzana** Strada di riferimento: **Via XX Settembre**

Analisi edilizia				
Tecnica costruttiva		muratura		
Copertura		false inclinate		
Finitura della facciata muratura a vista				
Rapporto tra pieni e vuoti si				
Linea di gronda rispetto agli edifici contigui si				
Linea di colmo rispetto agli edifici contigui no				
Elementi di facciata	Balconi no Ringhiere no	Finestre si Persiane no	Sporti no Abbaini no	Cacciacqua no
Elementi decorativi di facciata	Basamento no Cornicione no Cornici si	Davanzale si Marcadavanzale no Marcapiano no	Timpano no Trabeazione no Cantonale a raso no	Cantonale no Portale no Portone no
Elementi costruttivi di pregio	Archi no	Romanelle si	Logge no	
Impianti	antenna satellitare no cavi elettrici si illuminazione si, privata serbatoi di accumulo no camini no	antenna TV no impianto di climatizzazione no smaltimento acque pluviali si insegne no canne fumarie no	pannelli solari e/o fotovoltaici no protezione sole no caldaia no dehor no

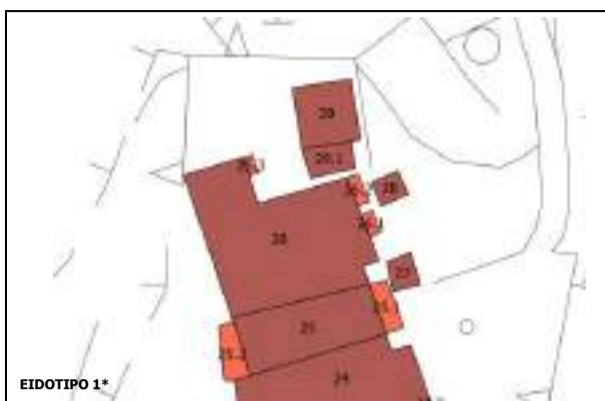
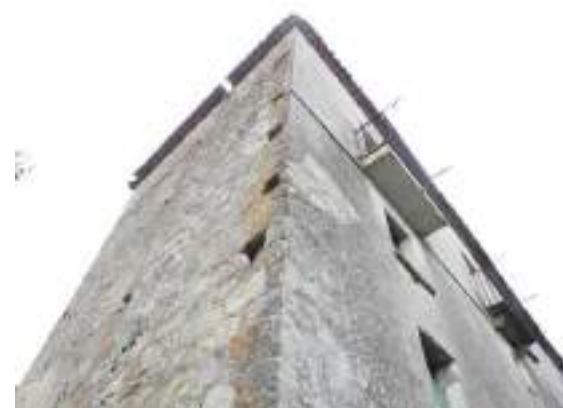
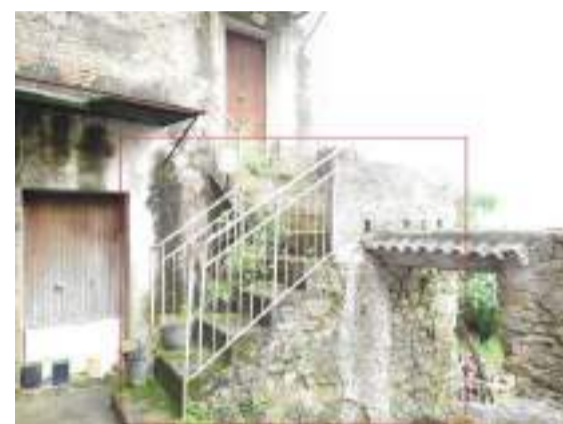
26Comune di: **Serramezzana** Frazione: **Serramezzana** Strada di riferimento: **Via XX Settembre**

Analisi edilizia				
Tecnica costruttiva muratura		Copertura false inclinate		
Finitura della facciata pittura monocromatica				
Rapporto tra pieni e vuoti si				
Linea di gronda rispetto agli edifici contigui si				
Linea di colmo rispetto agli edifici contigui no				
Elementi di facciata	Balconi si Ringhiere si	Finestre si Persiane no	Sporti no Abbaini no	Cacciacqua si
Elementi decorativi di facciata	Basamento no Cornicione no Cornici no	Davanzale si Marcadavanzale no Marcapiano no	Timpano no Trabeazione no Cantonale a raso no	Cantonale no Portale no Portone no
Elementi costruttivi di pregio	Archi si		Romanelle si	Logge no
Impianti	antenna satellitare no cavi elettrici si illuminazione si, pubblica e privata serbatoi di accumulo no camini si	antenna TV no impianto di climatizzazione no smaltimento acque pluviali no insegne no canne fumarie no	pannelli solari e/o fotovoltaici no protezione sole no caldaia no dehor no

Alterazioni		Verande no	ID:	
Elementi decorativi no	Accessi si	Superfettazioni si	ID: 26.1 26.2	
Intonaco si	Finestre no	Soprelevazioni no	ID:	
Infissi esterni no	Balconi si	Tagli tetto no	ID:
