**COMUNE DI SERRAMEZZANA
PIANO URBANISTICO COMUNALE**

TAV. 2.3.3.a

DISCIPLINA DEL TESSUTO INSEDIATIVO STORICO LINEE GUIDA - SCHEDE SERRAMEZZANA

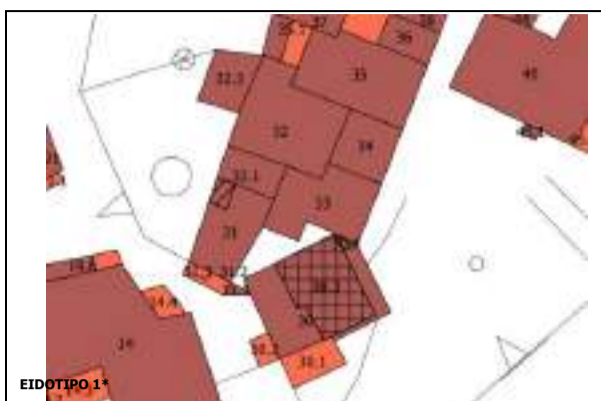
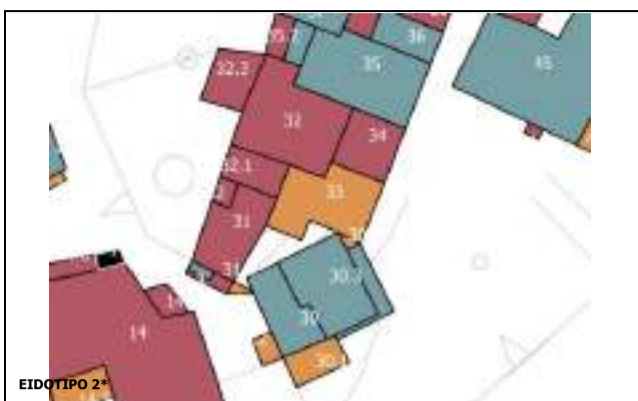
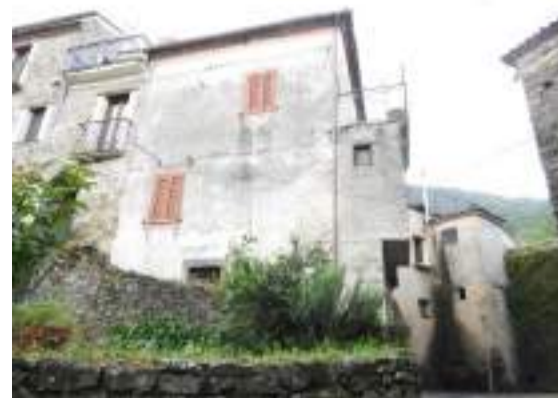
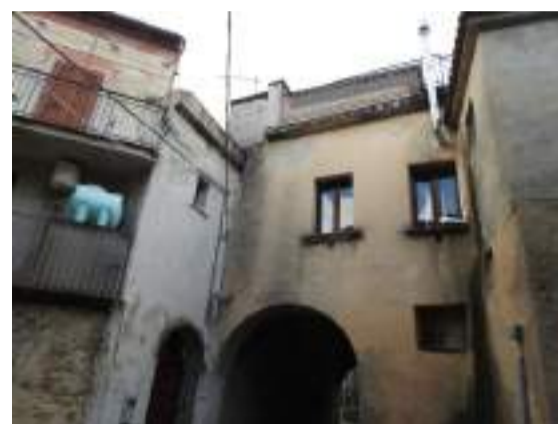
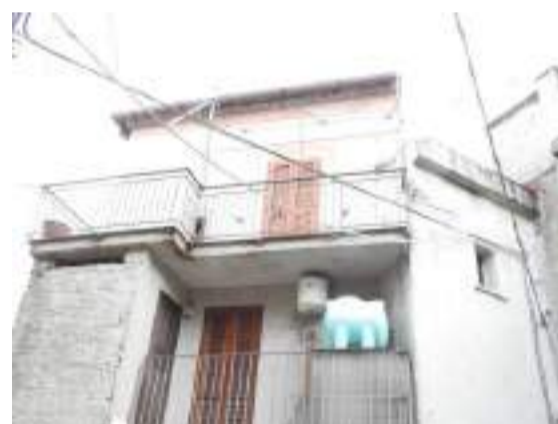
31Comune di: **Serramezzana** Frazione: **Serramezzana** Strada di riferimento: **Via XX Settembre**

Analisi edilizia				
Tecnica costruttiva muratura		Copertura false inclinate		
Finitura della facciata pittura monocromatica				
Rapporto tra pieni e vuoti no				
Linea di gronda rispetto agli edifici contigui no				
Linea di colmo rispetto agli edifici contigui no				
Elementi di facciata	Balconi si Ringhiere si	Finestre si Persiane si	Sporti no Abbaini no	Cacciacqua no
Elementi decorativi di facciata	Basamento no Cornicione si Cornici si	Davanzale no Marcadavanzale no Marcapiano no	Timpano no Trabeazione no Cantonale a raso no	Cantonale no Portale no Portone no
Elementi costruttivi di pregio	Archi no		Romanelle si	Logge no
Impianti	antenna satellitare no cavi elettrici si illuminazione no serbatoi di accumulo si camini no	antenna TV si impianto di climatizzazione no smaltimento acque pluviali si insegne no canne fumarie no	pannelli solari e/o fotovoltaici no protezione sole no caldaia si dehor no

Alterazioni		Verande no	ID:	
Elementi decorativi si	Accessi no	Superfettazioni si	ID: 31.2 31.3	
Intonaco si	Finestre no	Soprelevazioni no	ID:	
Infissi esterni si	Balconi no	Tagli tetto no	ID:

Analisi percettiva		
Valutazione visiva sufficiente		
Compatibilità	Contesto si	Volumetrica no
	Composizione tipo-morfologica della facciata no	Copertura si

Interventi	
ID: 31 Intervento: RE_1	ID: 31.1 Intervento: RE_3(A)
ID: 31.2 Intervento: RE_1	ID: 31.3 Intervento: RE_2(F)
ID: Intervento:	ID: Intervento:
ID: Intervento:	ID: Intervento:
ID: Intervento:	ID: Intervento:

Prescrizioni
L'intervento dell'ID 31.1 può essere applicato solo se si intende allineare la linea di gronda con quella dell'ID 31.

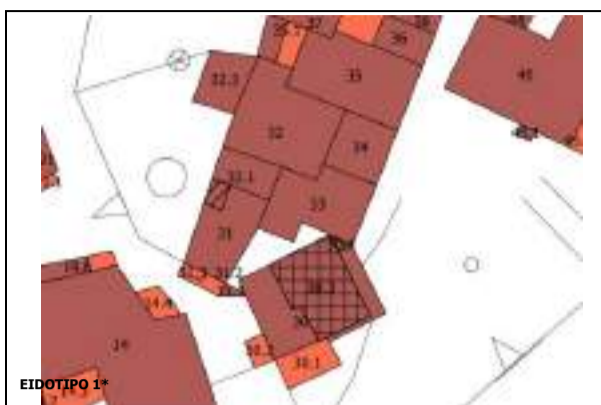
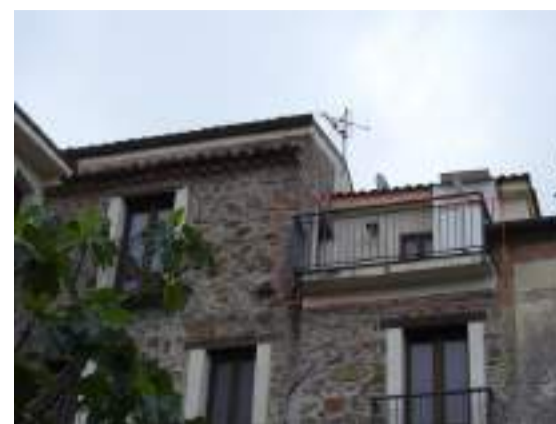
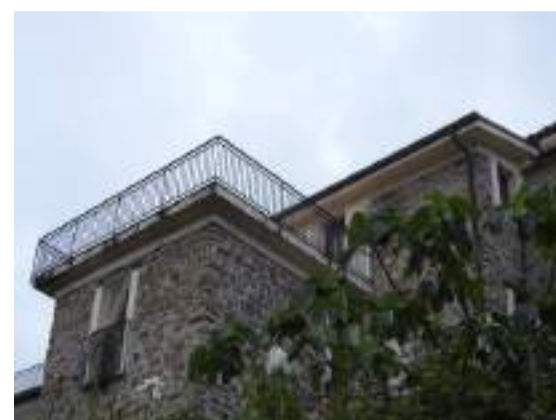
32Comune di: **Serramezzana** Frazione: **Serramezzana** Strada di riferimento:

Analisi edilizia				
Tecnica costruttiva muratura		Copertura falde inclinate		
Finitura della facciata muratura a vista stilata a raso				
Rapporto tra pieni e vuoti si				
Linea di gronda rispetto agli edifici contigui no				
Linea di colmo rispetto agli edifici contigui no				
Elementi di facciata	Balconi si Ringhiere si	Finestre si Persiane no	Sporti si Abbaini no	Cacciacqua no
Elementi decorativi di facciata	Basamento no Cornicione no Cornici si	Davanzale si Marcadavanzale no Marcapiano no	Timpano no Trabeazione no Cantonale a raso no	Cantonale no Portale no Portone no
Elementi costruttivi di pregio	Archi no	Romanelle si	Logge no	
Impianti	antenna satellitare si cavi elettrici no illuminazione si, privata serbatoi di accumulo no camini no	antenna TV si impianto di climatizzazione no smaltimento acque pluviali si insegne no canne fumarie no	pannelli solari e/o fotovoltaici no protezione sole no caldaia si dehor no

Alterazioni		Verande no	ID:	
Elementi decorativi no	Accessi si	Superfettazioni no	ID:	
Intonaco no	Finestre no	Soprelevazioni no	ID:	
Infissi esterni no	Balconi no	Tagli tetto si	ID: 32.2

Analisi percettiva		
Valutazione visiva buono		
Compatibilità	Contesto si	Volumetrica no
	Composizione tipo-morfologica della facciata si	Copertura si

Interventi	
ID: 32 Intervento: RE_1	ID: 32.1 Intervento: RE_1
ID: 32.2 Intervento: RE_1	ID: 32.3 Intervento: RE_1
ID: Intervento:	ID: Intervento:
ID: Intervento:	ID: Intervento:
ID: Intervento:	ID: Intervento:

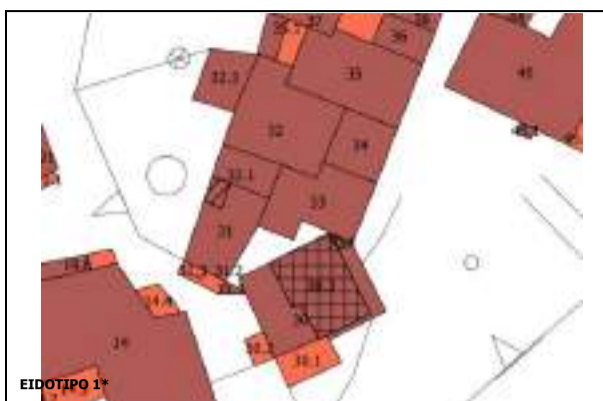
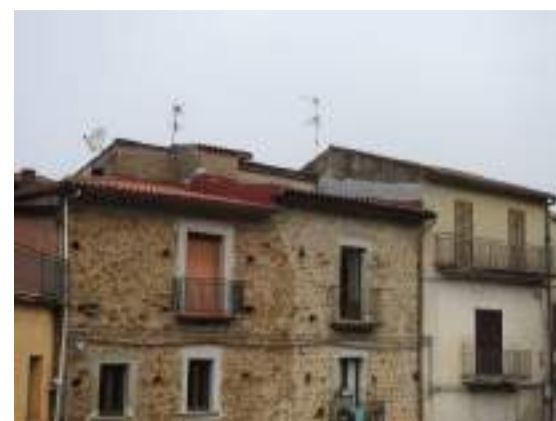
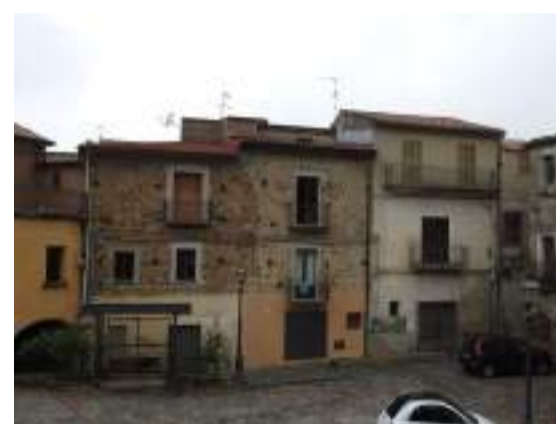
33Comune di: **Serramezzana** Frazione: **Serramezzana** Strada di riferimento: **Via XX Settembre**

Analisi edilizia				
Tecnica costruttiva muratura		Copertura falde inclinate		
Finitura della facciata muratura a vista				
Rapporto tra pieni e vuoti si				
Linea di gronda rispetto agli edifici contigui no				
Linea di colmo rispetto agli edifici contigui no				
Elementi di facciata	Balconi si Ringhiere si	Finestre si Persiane si	Sporti si Abbaini no	Cacciacqua no
Elementi decorativi di facciata	Basamento no Cornicione no Cornici si	Davanzale si Marcadavanzale no Marcapiano no	Timpano no Trabeazione no Cantonale a raso no	Cantonale no Portale no Portone no
Elementi costruttivi di pregio	Archi no	Romanelle no	Logge no	
Impianti	antenna satellitare no cavi elettrici si illuminazione no serbatoi di accumulo no camini no	antenna TV si impianto di climatizzazione no smaltimento acque pluviali si insegne no canne fumarie no	pannelli solari e/o fotovoltaici no protezione sole no caldaia no dehor no

Alterazioni		Verande no	ID:
Elementi decorativi no	Accessi no	Superfettazioni no	ID:
Intonaco si	Finestre si	Soprelevazioni no	ID:
Infissi esterni no	Balconi no	Tagli tetto no	ID:

Analisi percettiva		
Valutazione visiva sufficiente		
Compatibilità	Contesto si	Volumetrica si
	Composizione tipo-morfologica della facciata no	Copertura si

Interventi	
ID: 33 Intervento: RE_3 RE_3(A)	ID: Intervento:
ID: Intervento:	ID: Intervento:
ID: Intervento:	ID: Intervento:
ID: Intervento:	ID: Intervento:
ID: Intervento:	ID: Intervento:

Prescrizioni
L'intervento dell'ID 33 può essere applicato solo se si intende allineare le linee di gronda e di colmo con quelle dell'ID 34.

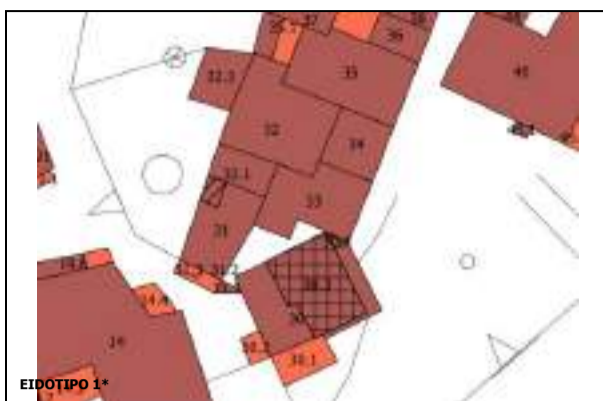
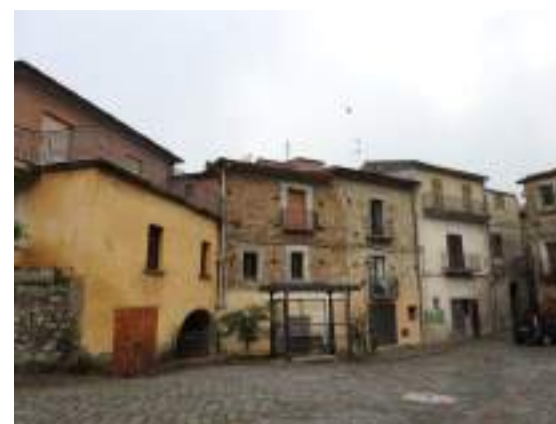
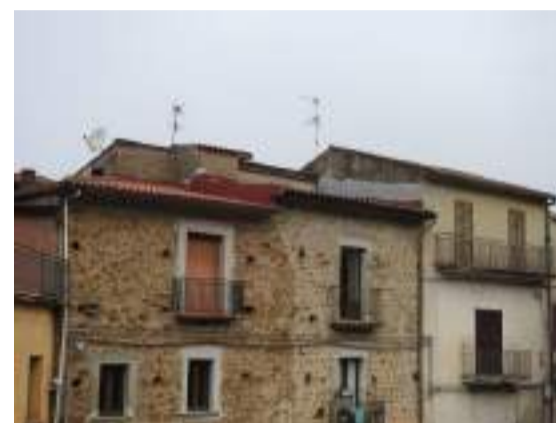
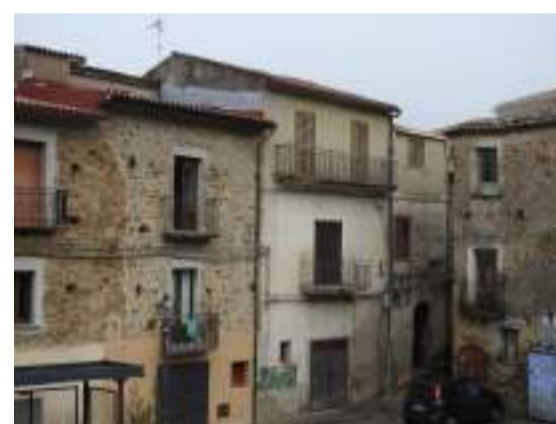
34Comune di: **Serramezzana** Frazione: **Serramezzana** Strada di riferimento: **Via XX Settembre**

Analisi edilizia				
Tecnica costruttiva muratura		Copertura falde inclinate		
Finitura della facciata muratura a vista stilata a raso				
Rapporto tra pieni e vuoti si				
Linea di gronda rispetto agli edifici contigui no				
Linea di colmo rispetto agli edifici contigui no				
Elementi di facciata	Balconi si Ringhiere si	Finestre si Persiane si	Sporti si Abbaini no	Cacciacqua no
Elementi decorativi di facciata	Basamento no Cornicione no Cornici no	Davanzale no Marcadavanzale no Marcapiano no	Timpano no Trabeazione no Cantonale a raso no	Cantonale no Portale no Portone no
Elementi costruttivi di pregio	Archi no		Romanelle no	Logge no
Impianti	antenna satellitare no cavi elettrici si illuminazione no serbatoi di accumulo no camini no	antenna TV no impianto di climatizzazione no smaltimento acque pluviali si insegne no canne fumarie no	pannelli solari e/o fotovoltaici no protezione sole no caldaia no dehor no

Alterazioni		Verande no	ID:
Elementi decorativi no	Accessi no	Superfettazioni no	ID:
Intonaco si	Finestre si	Soprelevazioni no	ID:
Infissi esterni si	Balconi no	Tagli tetto no	ID:

Analisi percettiva		
Valutazione visiva sufficiente		
Compatibilità	Contesto si	Volumetrica si
	Composizione tipo-morfologica della facciata no	Copertura si

Interventi	
ID: 34 Intervento: RE_1	ID: Intervento:
ID: Intervento:	ID: Intervento:
ID: Intervento:	ID: Intervento:
ID: Intervento:	ID: Intervento:
ID: Intervento:	ID: Intervento:

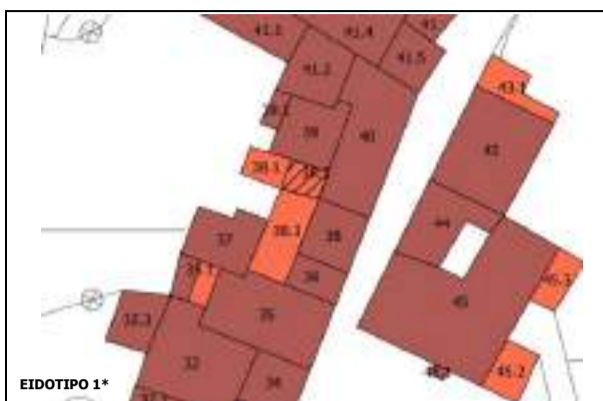
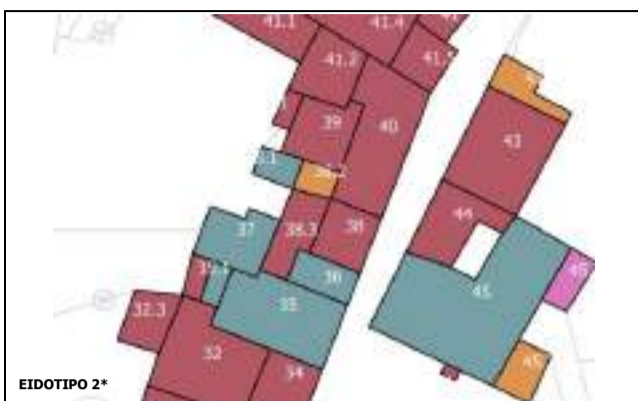
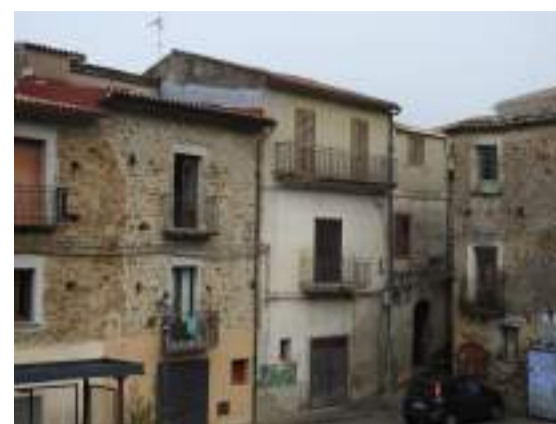
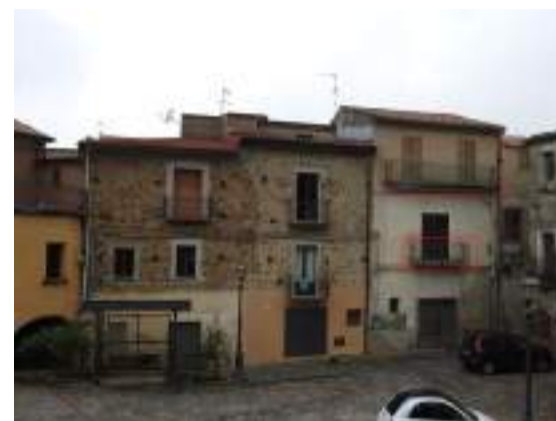
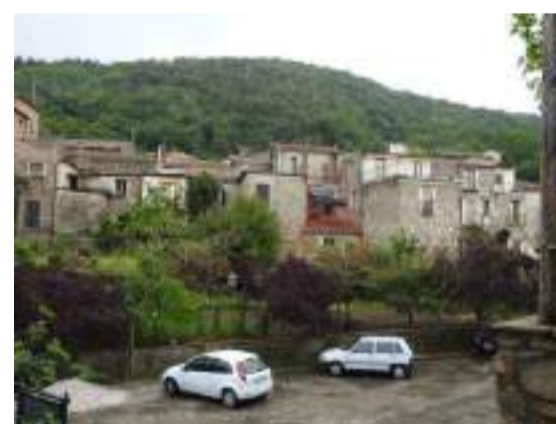
35Comune di: **Serramezzana** Frazione: **Serramezzana** Strada di riferimento: **Corso Umberto I**

Analisi edilizia				
Tecnica costruttiva muratura		Copertura false inclinate		
Finitura della facciata pittura monocromatica				
Rapporto tra pieni e vuoti no				
Linea di gronda rispetto agli edifici contigui no				
Linea di colmo rispetto agli edifici contigui no				
Elementi di facciata	Balconi si Ringhiere si	Finestre si Persiane si	Sporti si Abbaini no	Cacciacqua no
Elementi decorativi di facciata	Basamento no Cornicione no Cornici no	Davanzale no Marcadavanzale no Marcapiano no	Timpano no Trabeazione no Cantonale a raso no	Cantonale no Portale no Portone no
Elementi costruttivi di pregio	Archi no		Romanelle no	Logge no
Impianti	antenna satellitare no cavi elettrici si illuminazione si, privata serbatoi di accumulo no camini si	antenna TV si impianto di climatizzazione no smaltimento acque pluviali si insegne no canne fumarie si	pannelli solari e/o fotovoltaici no protezione sole no caldaia no dehor no

Alterazioni		Verande no	ID:
Elementi decorativi no	Accessi si	Superfettazioni si	ID: 35.2
Intonaco si	Finestre si	Soprelevazioni no	ID:
Infissi esterni si	Balconi si	Tagli tetto no	ID:

Analisi percettiva		
Valutazione visiva pessimo		
Compatibilità	Contesto no	Volumetrica no
	Composizione tipo-morfologica della facciata no	Copertura si

Interventi	
ID: 35 Intervento: RE_2 RE_2(B) RE_2(F)	ID: 35.1 Intervento: RE_1
ID: 35.2 Intervento: RE_2(A)	ID: Intervento:
ID: Intervento:	ID: Intervento:
ID: Intervento:	ID: Intervento:
ID: Intervento:	ID: Intervento:

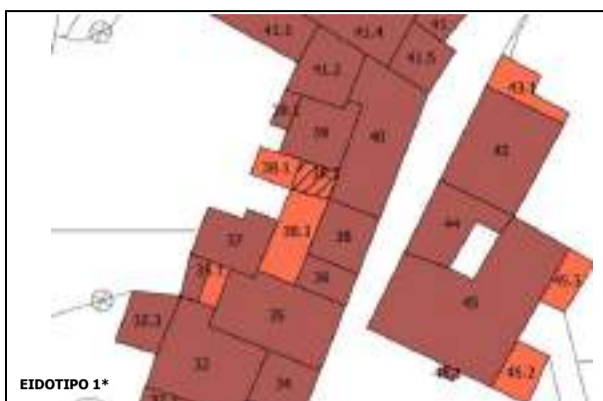
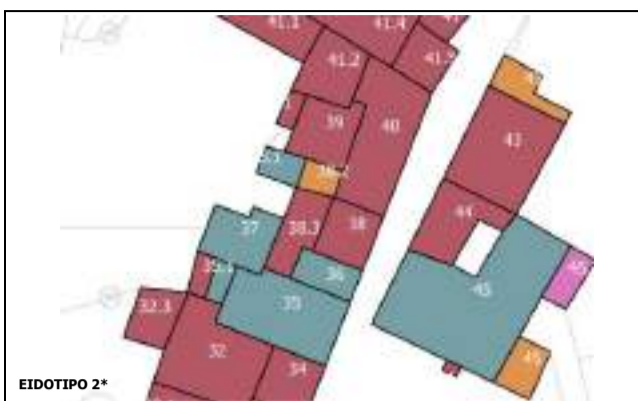
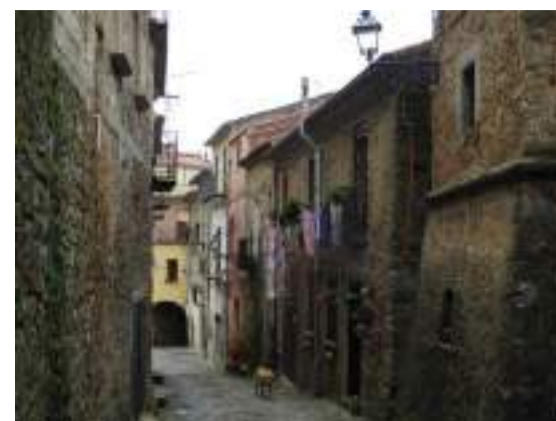
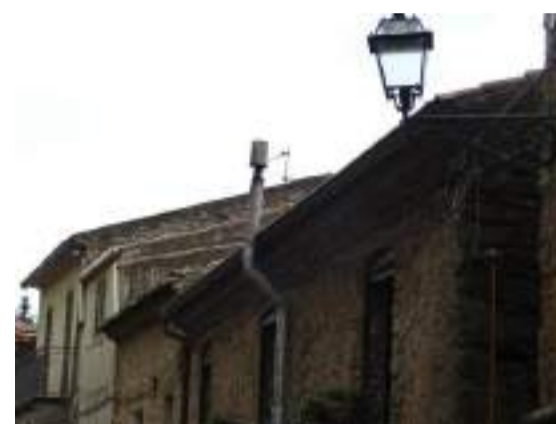
36Comune di: **Serramezzana** Frazione: **Serramezzana** Strada di riferimento: **Corso Umberto I**

Analisi edilizia				
Tecnica costruttiva muratura		Copertura falde inclinate		
Finitura della facciata pittura monocromatica				
Rapporto tra pieni e vuoti no				
Linea di gronda rispetto agli edifici contigui no				
Linea di colmo rispetto agli edifici contigui no				
Elementi di facciata	Balconi no Ringhiere no	Finestre si Persiane si	Sporti no Abbaini no	Cacciacqua no
Elementi decorativi di facciata	Basamento no Cornicione no Cornici no	Davanzale no Marcadavanzale no Marcapiano no	Timpano no Trabeazione no Cantonale a raso no	Cantonale no Portale no Portone no
Elementi costruttivi di pregio	Archi no		Romanelle no	Logge no
Impianti	antenna satellitare no cavi elettrici si illuminazione si, pubblica serbatoi di accumulo no camini no	antenna TV no impianto di climatizzazione no smaltimento acque pluviali si insegne no canne fumarie no	pannelli solari e/o fotovoltaici no protezione sole no caldaia no dehor no

Alterazioni		Verande no	ID:
Elementi decorativi no	Accessi no	Superfetazioni no	ID:
Intonaco si	Finestre si	Soprelevazioni no	ID:
Infissi esterni no	Balconi no	Tagli tetto no	ID:

Analisi percettiva		
Valutazione visiva peissimo		
Compatibilità	Contesto si	Volumetrica si
	Composizione tipo-morfologica della facciata no	Copertura no

Interventi	
ID: 36 Intervento: RE_2 RE_2(F)	ID: Intervento:
ID: Intervento:	ID: Intervento:
ID: Intervento:	ID: Intervento:
ID: Intervento:	ID: Intervento:
ID: Intervento:	ID: Intervento:

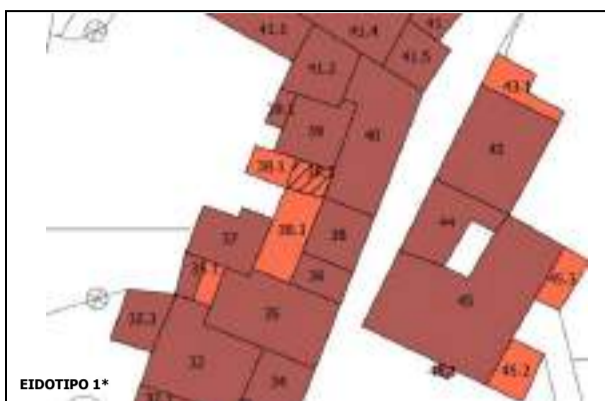
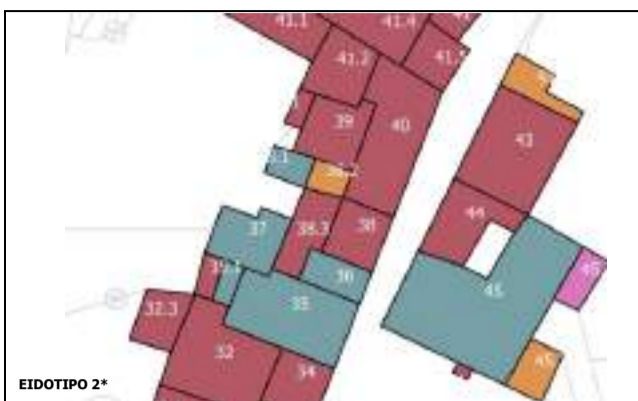
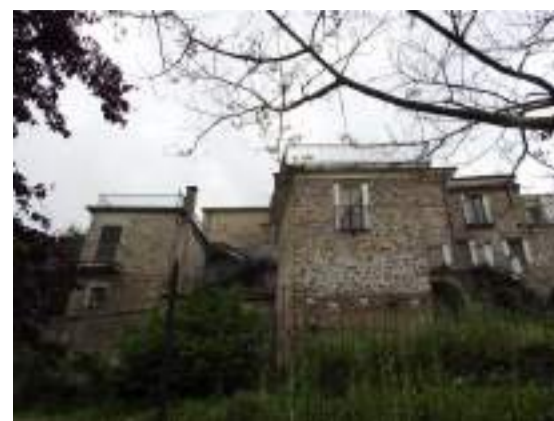
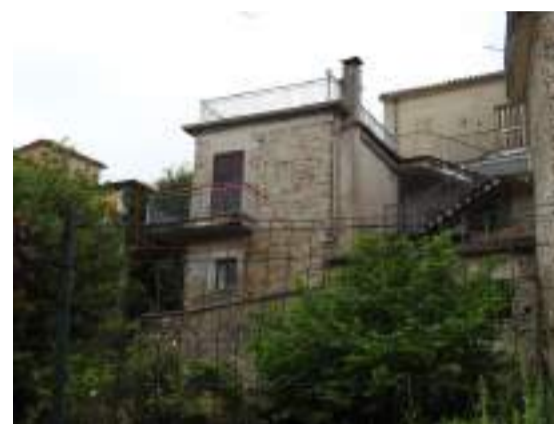
37Comune di: **Serramezzana** Frazione: **Serramezzana** Strada di riferimento:

Analisi edilizia				
Tecnica costruttiva muratura		Copertura piana, praticabile		
Finitura della facciata muratura stilata				
Rapporto tra pieni e vuoti si				
Linea di gronda rispetto agli edifici contigui no				
Linea di colmo rispetto agli edifici contigui no				
Elementi di facciata	Balconi si Ringhiere si	Finestre si Persiane si	Sporti si Abbaini no	Cacciacqua no
Elementi decorativi di facciata	Basamento no Cornicione si Cornici si	Davanzale no Marcadavanzale no Marcapiano no	Timpano no Trabeazione no Cantonale a raso no	Cantonale no Portale no Portone no
Elementi costruttivi di pregio	Archi no		Romanelle no	Logge no
Impianti	antenna satellitare no cavi elettrici no illuminazione no serbatoi di accumulo no camini si	antenna TV si impianto di climatizzazione no smaltimento acque pluviali si insegne no canne fumarie no	pannelli solari e/o fotovoltaici no protezione sole no caldaia no dehor no

Alterazioni		Verande no	ID:
Elementi decorativi no	Accessi no	Superfettazioni no	ID:
Intonaco no	Finestre no	Soprelevazioni no	ID:
Infissi esterni no	Balconi si	Tagli tetto no	ID:

Analisi percettiva		
Valutazione visiva sufficiente		
Compatibilità	Contesto si	Volumetrica si
	Composizione tipo-morfologica della facciata no	Copertura si

Interventi	
ID: 37 Intervento: RE_2 RE_2(B)	ID: Intervento:
ID: Intervento:	ID: Intervento:
ID: Intervento:	ID: Intervento:
ID: Intervento:	ID: Intervento:
ID: Intervento:	ID: Intervento:

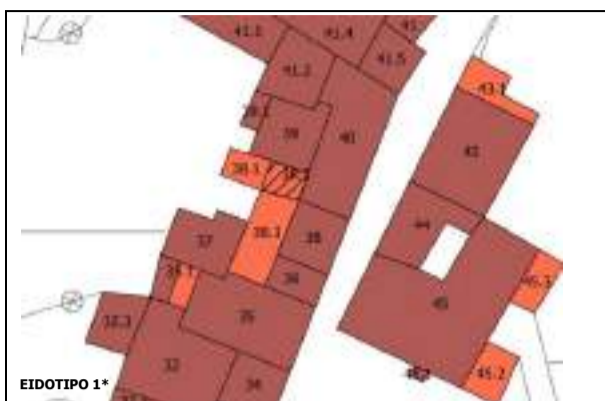
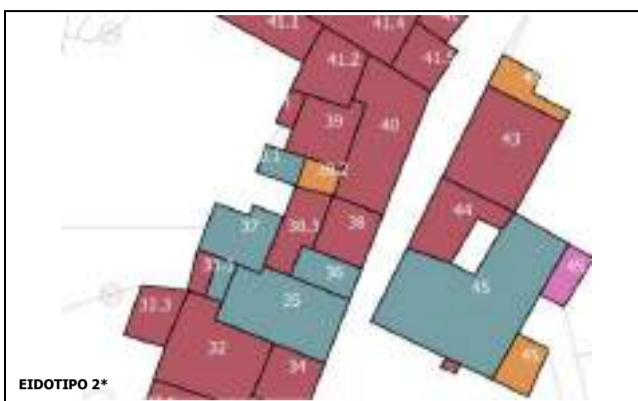
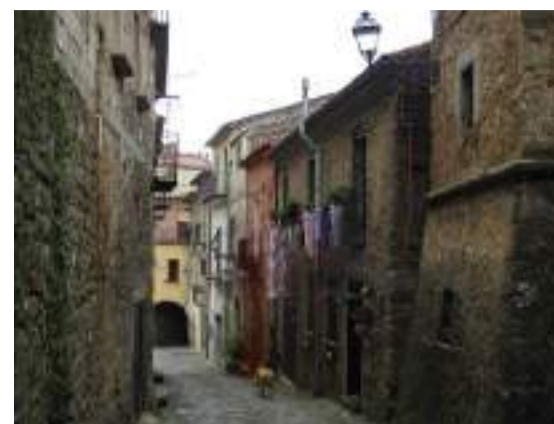
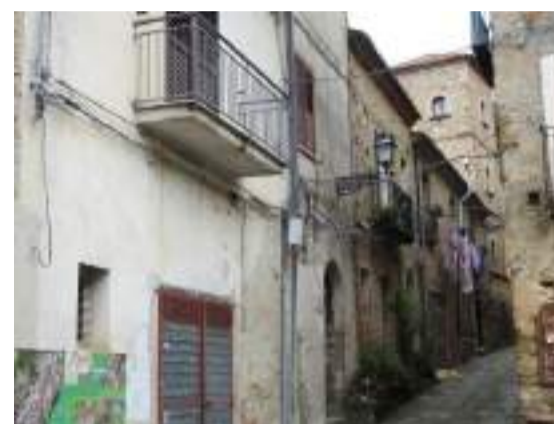
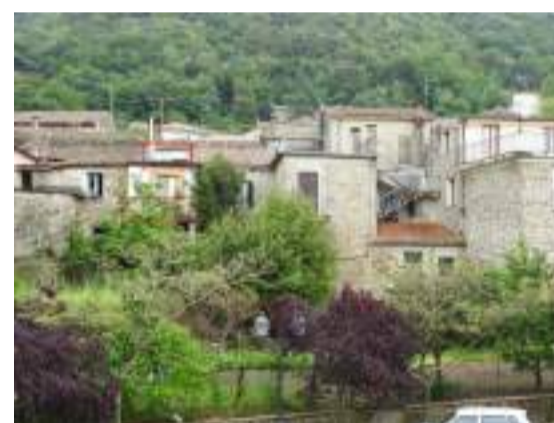
38Comune di: **Serramezzana** Frazione: **Serramezzana** Strada di riferimento: **Corso Umberto I**

Alterazioni		Verande	ID:
Elementi decorativi	no	no	
Accessi	no	Superfettazioni	si ID: 38.1
Intonaco	si	Soprelevazioni	no ID:
Infissi esterni	si	Tagli tetto	si ID: 38.2

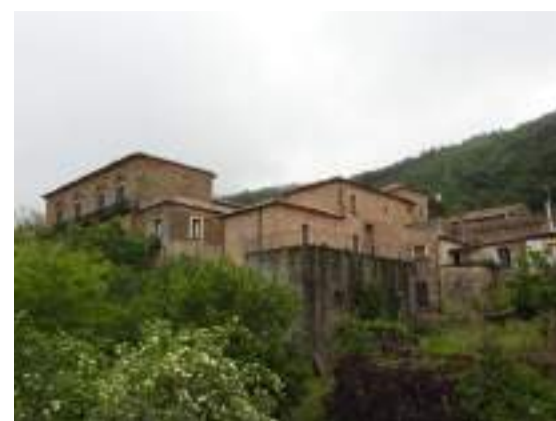
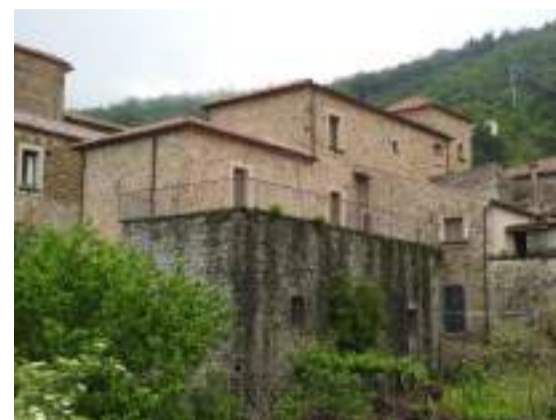
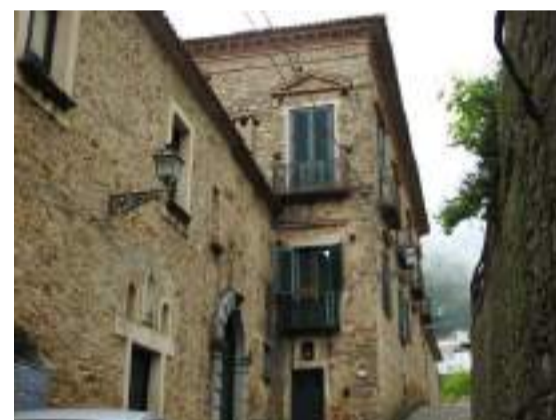
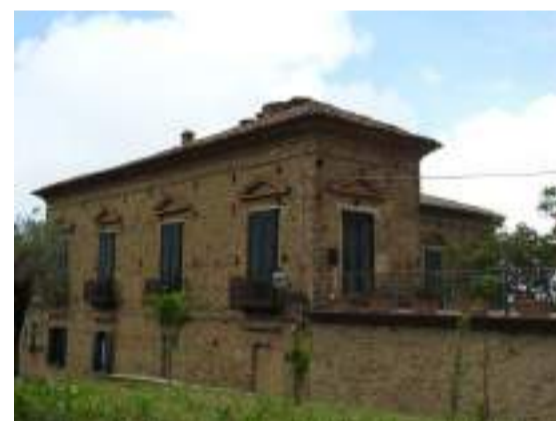
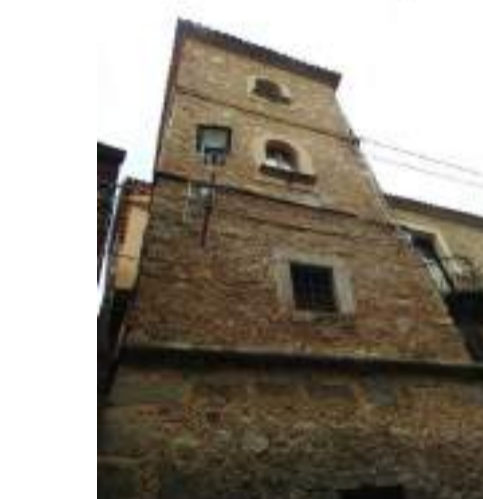
41Comune di: **Serramezzana** Frazione: **Serramezzana** Strada di riferimento: **Corso Umberto I**

Epoca di costruzione		
prima del 1904		
Edifici di rilevante carattere storico		
si		
Classificazione architettonica		
A corte		
Destinazione d'uso prevalente		
	Piano terra	Piani superiori
Residenziale	X	X
Commerciale		
Artigianale/produttivo		
Deposito		
Sanitario		
Autorimessa/garage		
Luogo di culto		
Scuola		
Ufficio pubblico		
Attività ricettiva	X	X
Non rilevato	X	
Grado di utilizzo		
totalmente

Analisi edilizia				
Tecnica costruttiva muratura		Copertura falde inclinate		
Finitura della facciata muratura a vista				
Rapporto tra pieni e vuoti si				
Linea di gronda rispetto agli edifici contigui no				
Linea di colmo rispetto agli edifici contigui no				
Elementi di facciata	Balconi si Ringhiere si	Finestre si Persiane si	Sporti no Abbaini no	Cacciacqua si
Elementi decorativi di facciata	Basamento no Cornicione si Cornici si	Davanzale si Marcadavanzale no Marcapiano no	Timpano si Trabeazione no Cantonale a raso no	Cantonale no Portale si Portone si
Elementi costruttivi di pregio	Archi no		Romanelle no	Logge no
Impianti	antenna satellitare no cavi elettrici si illuminazione si, pubblica serbatoi di accumulo no camini si	antenna TV si impianto di climatizzazione no smaltimento acque pluviali si insegne no canne fumarie no	pannelli solari e/o fotovoltaici no protezione sole no caldaia no dehor no

Alterazioni		Verande no	ID:	
Elementi decorativi no	Accessi no	Superfettazioni no	ID:	
Intonaco no	Finestre no	Soprelevazioni no	ID:	
Infissi esterni no	Balconi no	Tagli tetto no	ID:	
Analisi percettiva				
Valutazione visiva buono				
Compatibilità	Contesto si		Volumetrica si	
	Composizione tipo-morfologica della facciata si		Copertura si

Interventi	
ID: 41 Intervento: RE_1	ID: 41.1 Intervento: RE_1
ID: 41.2 Intervento: RE_1	ID: 41.3 Intervento: RE_1
ID: 41.4 Intervento: RE_1	ID: 41.5 Intervento: RE_1
ID: 41.6 Intervento: RE_1	ID: 41.7 Intervento: RE_1
ID: 41.8 Intervento: RE_1	ID: 41.9 Intervento: RE_1

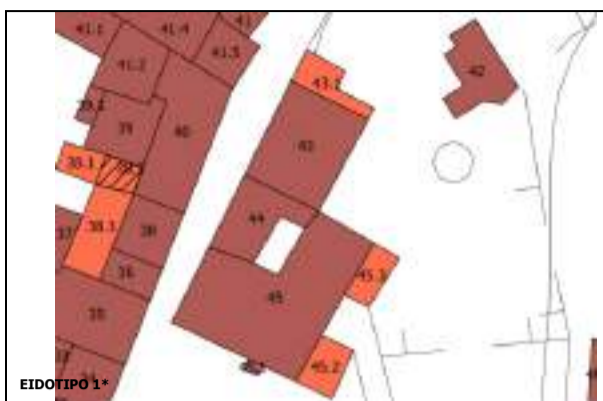
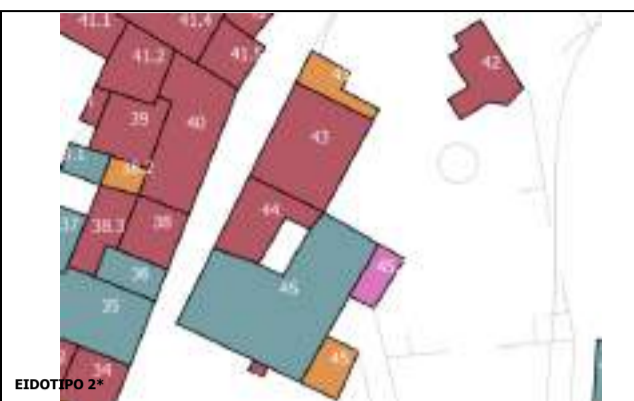
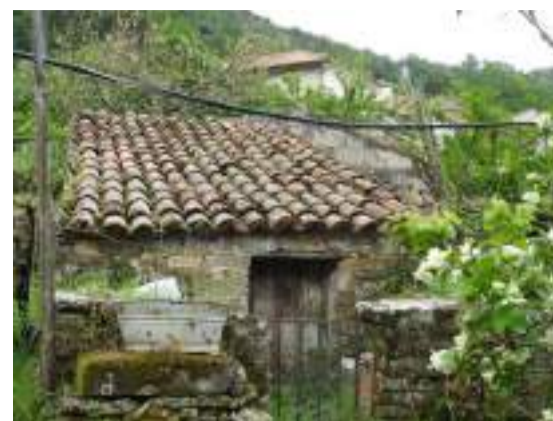
42Comune di: **Serramezzana** Frazione: **Serramezzana** Strada di riferimento:

Epoca di costruzione		
dal 1904 al 1956		
Edifici di rilevante carattere storico		
no		
Classificazione architettonica		
Isolata		
Destinazione d'uso prevalente		
	Piano terra	Piani superiori
Residenziale		
Commerciale		
Artigianale/produttivo		
Deposito	X	
Sanitario		
Autorimessa/garage		
Luogo di culto		
Scuola		
Ufficio pubblico		
Attività ricettiva		
Non rilevato		
Grado di utilizzo		
totalmente

Analisi edilizia				
Tecnica costruttiva muratura		Copertura falde inclinate		
Finitura della facciata muratura a vista				
Rapporto tra pieni e vuoti no				
Linea di gronda rispetto agli edifici contigui no				
Linea di colmo rispetto agli edifici contigui no				
Elementi di facciata	Balconi no Ringhiere no	Finestre no Persiane no	Sporti no Abbaini no	Cacciacqua no
Elementi decorativi di facciata	Basamento no Cornicione no Cornici no	Davanzale no Marcadavanzale no Marcapiano no	Timpano no Trabeazione no Cantonale a raso no	Cantonale no Portale no Portone no
Elementi costruttivi di pregio	Archi no		Romanelle no	Logge no
Impianti	antenna satellitare no cavi elettrici no illuminazione no serbatoi di accumulo no camini no	antenna TV no impianto di climatizzazione no smaltimento acque pluviali no insegne no canne fumarie no	pannelli solari e/o fotovoltaici no protezione sole no caldaia no dehor no

Alterazioni		Verande no	ID:
Elementi decorativi no	Accessi no	Superfettazioni no	ID:
Intonaco no	Finestre no	Soprelevazioni no	ID:
Infissi esterni no	Balconi no	Tagli tetto no	ID:

Analisi percettiva		
Valutazione visiva sufficiente		
Compatibilità	Contesto si	Volumetrica si
	Composizione tipo-morfologica della facciata si	Copertura si

Interventi	
ID: 42 Intervento: RE_1	ID: Intervento:
ID: Intervento:	ID: Intervento:
ID: Intervento:	ID: Intervento:
ID: Intervento:	ID: Intervento:
ID: Intervento:	ID: Intervento:

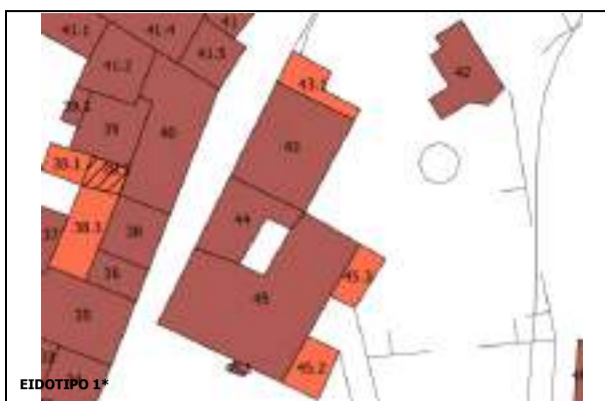
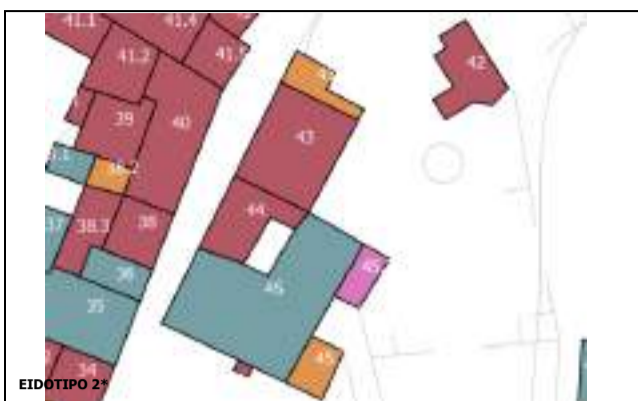
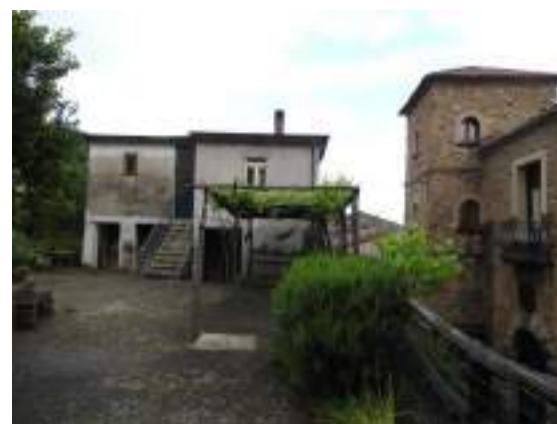
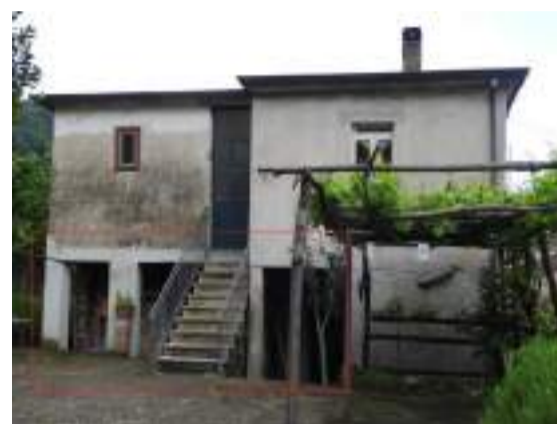
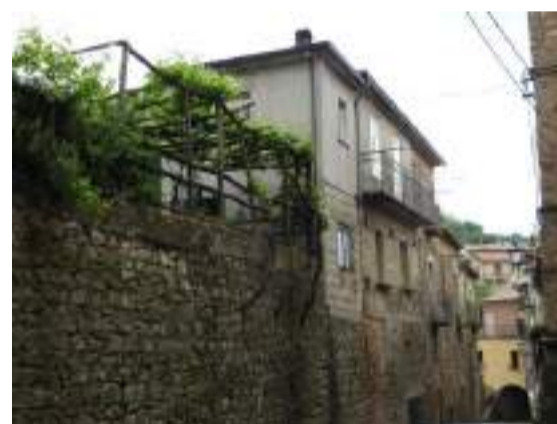
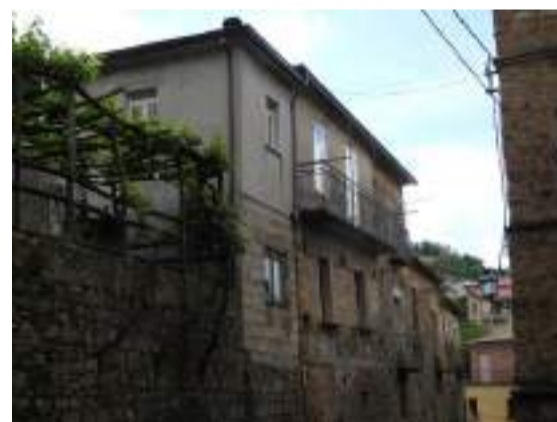
43Comune di: **Serramezzana** Frazione: **Serramezzana** Strada di riferimento: **Corso Umberto I**

Epoca di costruzione		
prima del 1904		
Edifici di rilevante carattere storico		
no		
Classificazione architettonica		
Agglomerato edilizio		
Destinazione d'uso prevalente		
	Piano terra	Piani superiori
Residenziale		X
Commerciale		
Artigianale/produttivo		
Deposito	X	
Sanitario		
Autorimessa/garage		
Luogo di culto		
Scuola		
Ufficio pubblico		
Attività ricettiva		
Non rilevato		
Grado di utilizzo		
totalmente

Analisi edilizia				
Tecnica costruttiva muratura		Copertura false inclinate		
Finitura della facciata intonaco				
Rapporto tra pieni e vuoti no				
Linea di gronda rispetto agli edifici contigui no				
Linea di colmo rispetto agli edifici contigui no				
Elementi di facciata	Balconi si Ringhiere si	Finestre si Persiane no	Sporti no Abbaini no	Cacciacqua no
Elementi decorativi di facciata	Basamento no Cornicione no Cornici no	Davanzale no Marcadavanzale no Marcapiano no	Timpano no Trabeazione no Cantonale a raso no	Cantonale no Portale no Portone no
Elementi costruttivi di pregio	Archi no		Romanelle no Logge no	
Impianti	antenna satellitare no cavi elettrici no illuminazione no serbatoi di accumulo no camini si	antenna TV no impianto di climatizzazione no smaltimento acque pluviali si insegne no canne fumarie no	pannelli solari e/o fotovoltaici no protezione sole no caldaia no dehor no	
Alterazioni		Verande no	ID:

Elementi decorativi no	Accessi no	Superfettazioni si	ID: 43.1	
Intonaco si	Finestre si	Soprelevazioni no	ID:	
Infissi esterni si	Balconi si	Tagli tetto no	ID:

Analisi percettiva		
Valutazione visiva sufficiente		
Compatibilità	Contesto si	Volumetrica si
	Composizione tipo-morfologica della facciata si	Copertura si

Interventi	
ID: 43 Intervento: RE_1	ID: 43.1 Intervento: RE_3(A)
ID: Intervento:	ID: Intervento:
ID: Intervento:	ID: Intervento:
ID: Intervento:	ID: Intervento:
ID: Intervento:	ID: Intervento:

Prescrizioni
L'intervento dell'ID 43.1 può essere applicato solo se si intende allineare la dinea di gronda con quella dell'ID 43.

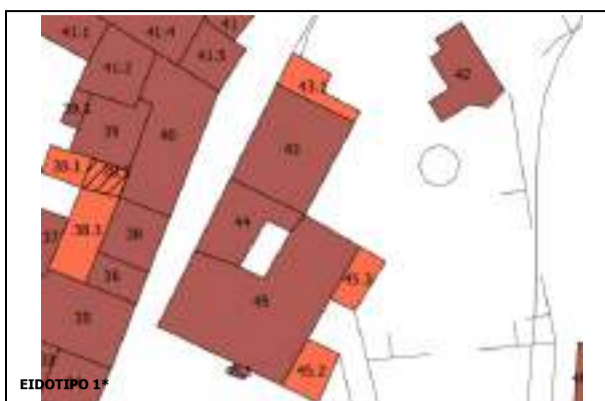
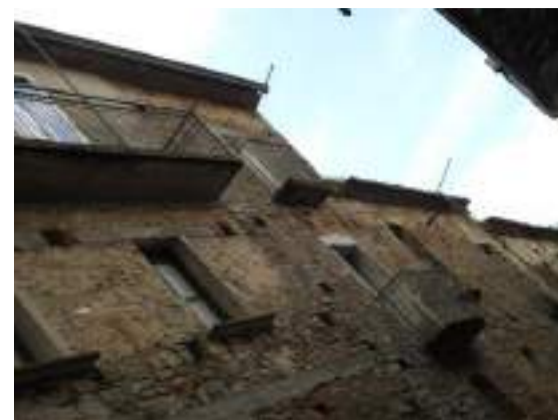
44Comune di: **Serramezzana** Frazione: **Serramezzana** Strada di riferimento: **Corso Umberto I**

Epoca di costruzione		
prima del 1904		
Edifici di rilevante carattere storico		
no		
Classificazione architettonica		
Agglomerato edilizio		
Destinazione d'uso prevalente		
	Piano terra	Piani superiori
Residenziale	X	X
Commerciale		
Artigianale/produttivo		
Deposito		
Sanitario		
Autorimessa/garage		
Luogo di culto		
Scuola		
Ufficio pubblico		
Attività ricettiva		
Non rilevato		
Grado di utilizzo		
parzialmente

Analisi edilizia				
Tecnica costruttiva muratura		Copertura falde inclinate		
Finitura della facciata muratura a vista				
Rapporto tra pieni e vuoti si				
Linea di gronda rispetto agli edifici contigui no				
Linea di colmo rispetto agli edifici contigui no				
Elementi di facciata	Balconi si Ringhiere si	Finestre si Persiane no	Sporti no Abbaini no	Cacciacqua si
Elementi decorativi di facciata	Basamento no Cornicione no Cornici no	Davanzale si Marcadavanzale no Marcapiano no	Timpano no Trabeazione no Cantonale a raso no	Cantonale no Portale no Portone no
Elementi costruttivi di pregio	Archi no	Romanelle si	Logge no	
Impianti	antenna satellitare no cavi elettrici si illuminazione no serbatoi di accumulo no camini no	antenna TV si impianto di climatizzazione no smaltimento acque pluviali no insegne no canne fumarie no	pannelli solari e/o fotovoltaici no protezione sole no caldaia no dehor no

Alterazioni		Verande no	ID:
Elementi decorativi no	Accessi no	Superfettazioni no	ID:
Intonaco no	Finestre si	Soprelevazioni no	ID:
Infissi esterni no	Balconi no	Tagli tetto no	ID:

Analisi percettiva		
Valutazione visiva sufficiente		
Compatibilità	Contesto si	Volumetrica si
	Composizione tipo-morfologica della facciata si	Copertura si

Interventi	
ID: 44 Intervento: RE_1	ID: Intervento:
ID: Intervento:	ID: Intervento:
ID: Intervento:	ID: Intervento:
ID: Intervento:	ID: Intervento:
ID: Intervento:	ID: Intervento:

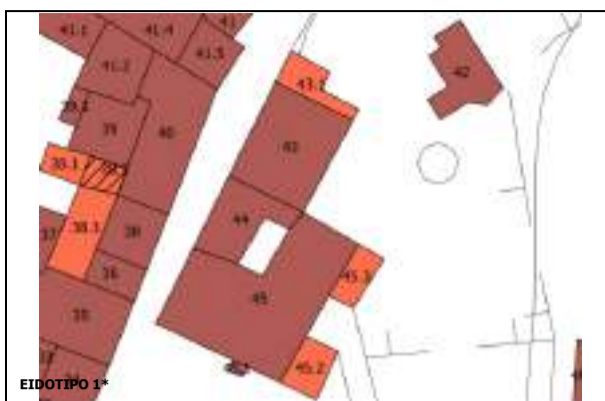
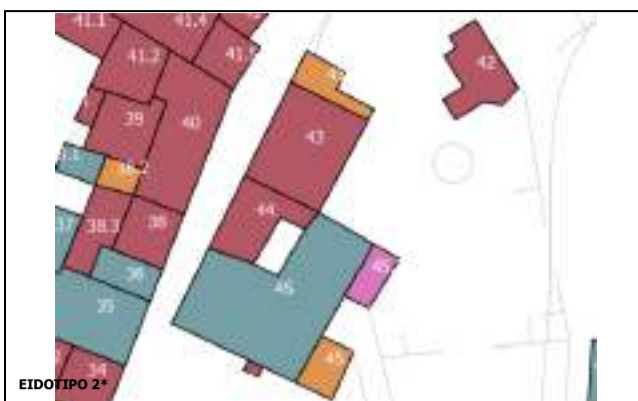
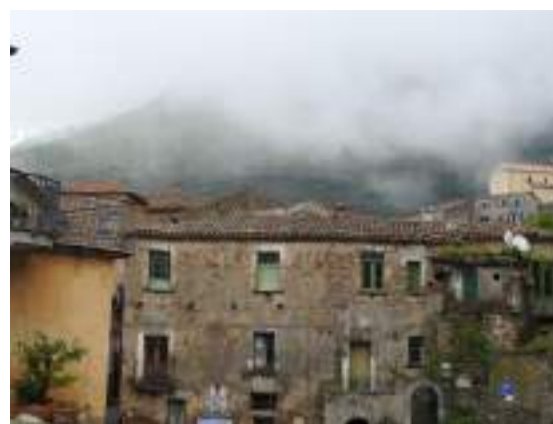
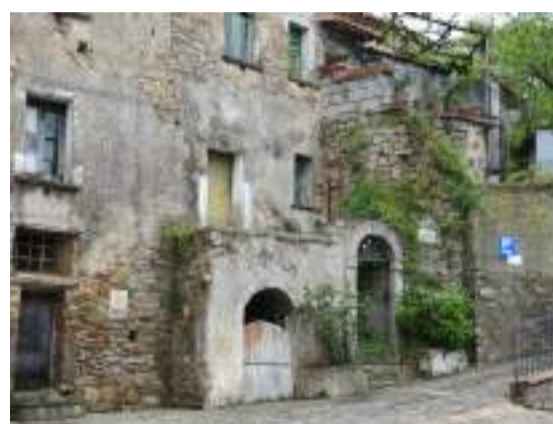
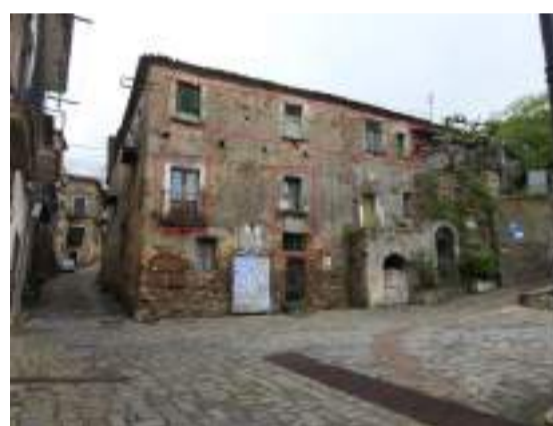
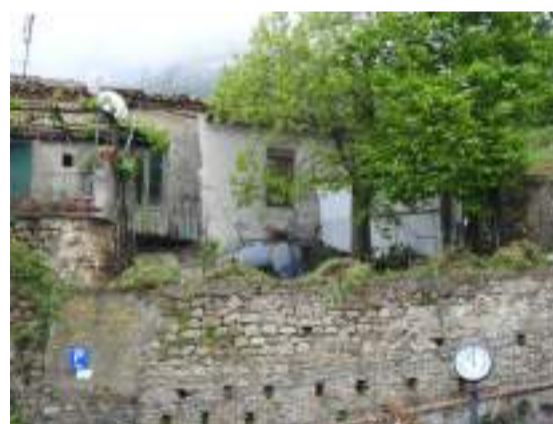
45Comune di: **Serramezzana** Frazione: **Serramezzana** Strada di riferimento: **Piazza Roma**

Epoca di costruzione		
prima del 1904		
Edifici di rilevante carattere storico		
no		
Classificazione architettonica		
Agglomerato edilizio		
Destinazione d'uso prevalente		
	Piano terra	Piani superiori
Residenziale		X
Commerciale		
Artigianale/produttivo		
Deposito		
Sanitario		
Autorimessa/garage		
Luogo di culto		
Scuola		
Ufficio pubblico		
Attività ricettiva		
Non rilevato	X	
Grado di utilizzo		
parzialmente

Analisi edilizia				
Tecnica costruttiva muratura		Copertura falde inclinate		
Finitura della facciata intonaco				
Rapporto tra pieni e vuoti si				
Linea di gronda rispetto agli edifici contigui no				
Linea di colmo rispetto agli edifici contigui no				
Elementi di facciata	Balconi si Ringhiere si	Finestre si Persiane no	Sporti no Abbaini no	Cacciacqua si
Elementi decorativi di facciata	Basamento no Cornicione no Cornici si	Davanzale si Marcadavanzale no Marcapiano no	Timpano no Trabeazione no Cantonale a raso no	Cantonale no Portale si Portone si
Elementi costruttivi di pregio	Archi no		Romanelle si	Logge no
Impianti	antenna satellitare si cavi elettrici si illuminazione no serbatoi di accumulo si camini si	antenna TV si impianto di climatizzazione no smaltimento acque pluviali no insegne si canne fumarie si	pannelli solari e/o fotovoltaici no protezione sole no caldaia no dehor no	
Alterazioni		Verande no	ID:

Elementi decorativi si	Accessi no	Superfettazioni si	ID: 45.2 45.3	
Intonaco si	Finestre si	Soprelevazioni no	ID:	
Infissi esterni si	Balconi si	Tagli tetto no	ID:

Analisi percettiva		
Valutazione visiva pessimo		
Compatibilità	Contesto si	Volumetrica no
	Composizione tipo-morfologica della facciata no	Copertura si

Interventi	
ID: 45 Intervento: RE_2 RE_2(F)	ID: 45.1 Intervento: RE_1
ID: 45.2 Intervento: RE_3(A)	ID: 45.3 Intervento: RE_3(A)
ID: Intervento:	ID: Intervento:
ID: Intervento:	ID: Intervento:
ID: Intervento:	ID: Intervento:

Prescrizioni
L'intervento degli ID 45.2 e 45.3 può essere applicato solo se si intende allineare la linea di gronda e di colmo con quelle dell'ID 45.

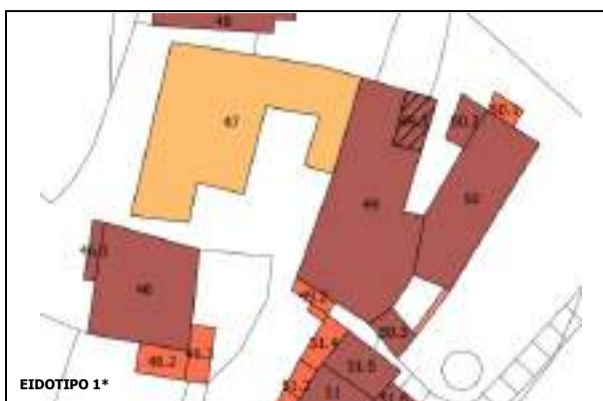
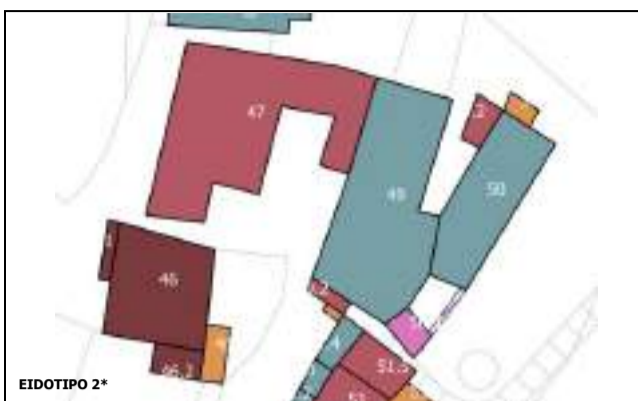
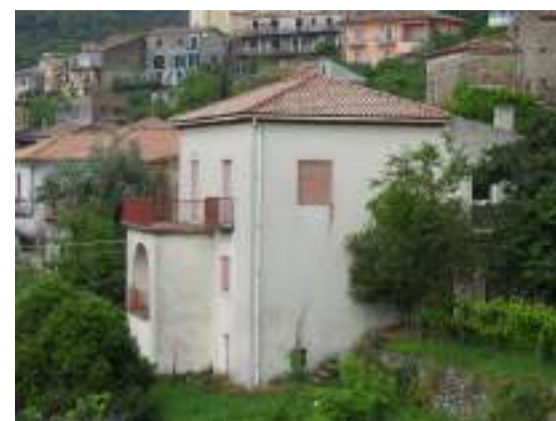
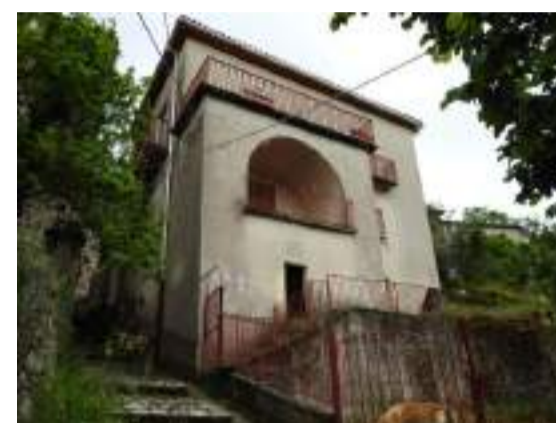
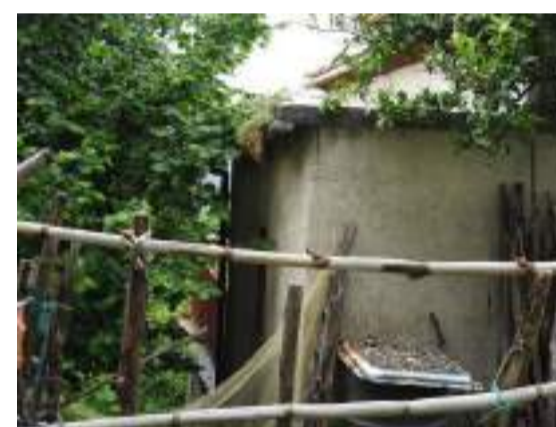
46Comune di: **Serramezzana** Frazione: **Serramezzana** Strada di riferimento:

Epoca di costruzione		
prima del 1904		
Edifici di rilevante carattere storico		
no		
Classificazione architettonica		
Isolata		
Destinazione d'uso prevalente		
	Piano terra	Piani superiori
Residenziale		X
Commerciale		
Artigianale/produttivo		
Deposito	X	
Sanitario		
Autorimessa/garage		
Luogo di culto		
Scuola		
Ufficio pubblico		
Attività ricettiva		
Non rilevato		
Grado di utilizzo		
totalmente

Analisi edilizia				
Tecnica costruttiva mista		Copertura falde inclinate		
Finitura della facciata pittura monocromatica				
Rapporto tra pieni e vuoti si				
Linea di gronda rispetto agli edifici contigui				
Linea di colmo rispetto agli edifici contigui				
Elementi di facciata	Balconi si Ringhiere si	Finestre si Persiane si	Sporti no Abbaini no	Cacciacqua no
Elementi decorativi di facciata	Basamento no Cornicione no Cornici no	Davanzale no Marcadavanzale no Marcapiano no	Timpano no Trabeazione no Cantonale a raso no	Cantonale no Portale no Portone no
Elementi costruttivi di pregio	Archi no		Romanelle no	Logge si
Impianti	antenna satellitare no cavi elettrici si illuminazione si, privata serbatoi di accumulo si camini no	antenna TV no impianto di climatizzazione no smaltimento acque pluviali si insegne no canne fumarie no	pannelli solari e/o fotovoltaici no protezione sole no caldaia no dehor no

Alterazioni		Verande no	ID:	
Elementi decorativi no	Accessi no	Superfettazioni si	ID: 46.2 46.3	
Intonaco no	Finestre no	Soprelevazioni no	ID:	
Infissi esterni no	Balconi no	Tagli tetto no	ID:

Analisi percettiva		
Valutazione visiva sufficiente		
Compatibilità	Contesto no	Volumetrica no
	Composizione tipo-morfologica della facciata si	Copertura si

Interventi	
ID: 46 Intervento: MA_0	ID: 46.1 Intervento: MA_0
ID: 46.2 Intervento: MA_0	ID: 46.3 Intervento: RE_3(A)
ID: Intervento:	ID: Intervento:
ID: Intervento:	ID: Intervento:
ID: Intervento:	ID: Intervento:

Prescrizioni
L'intervento degli ID 46.2 e 46.3 può essere applicato solo se si intende allineare la linea di gronda e di colmo con quelle dell'ID 46.
