**COMUNE DI SERRAMEZZANA
PIANO URBANISTICO COMUNALE**

TAV. 2.3.3.a

DISCIPLINA DEL TESSUTO INSEDIATIVO STORICO LINEE GUIDA - SCHEDE SERRAMEZZANA

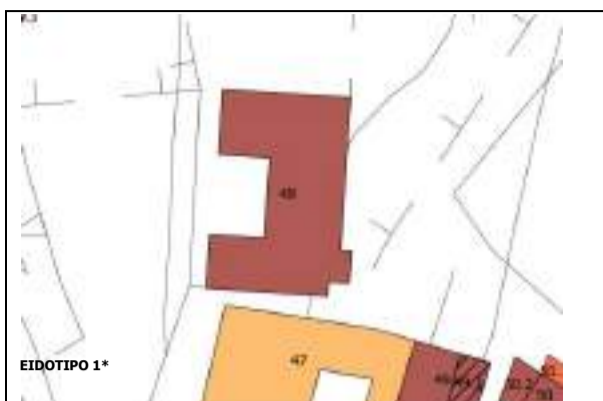
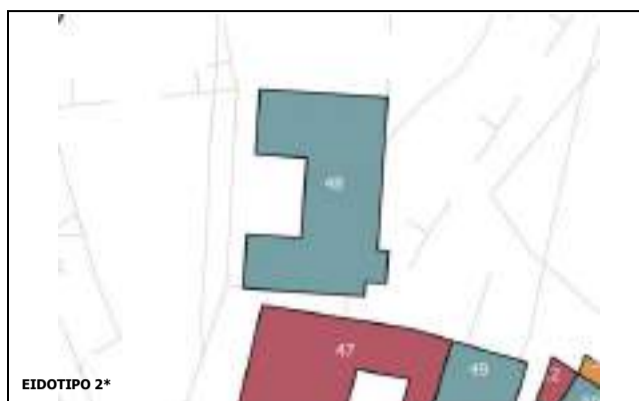
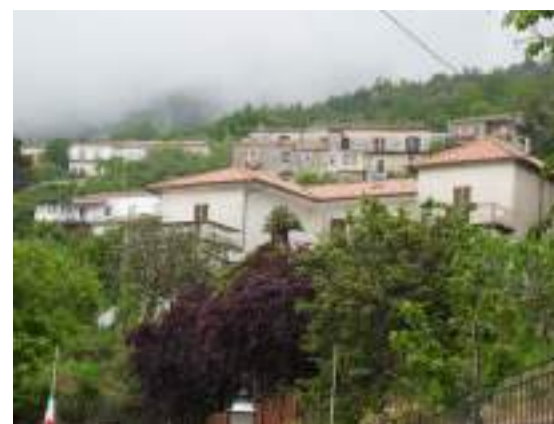
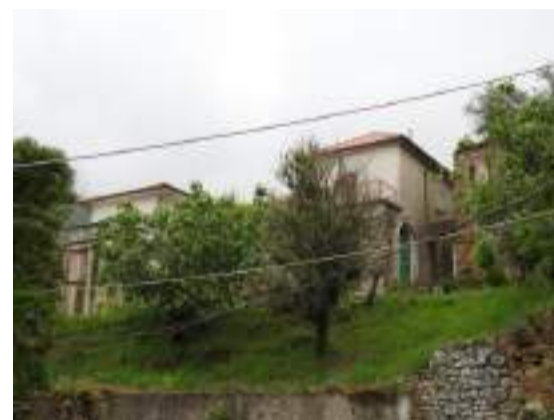
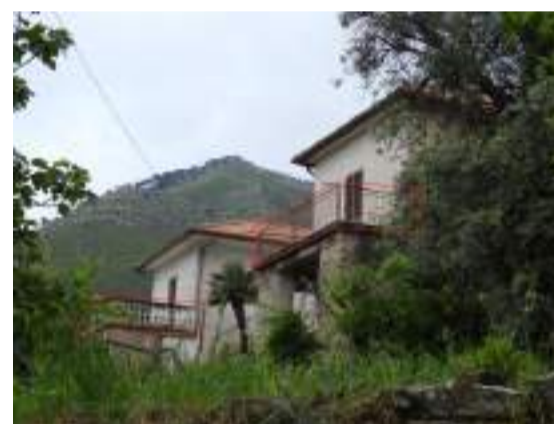
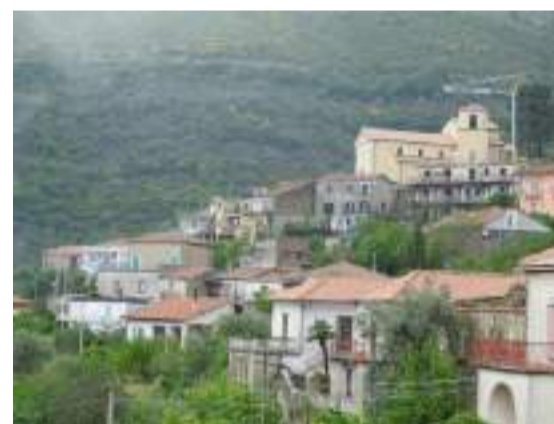
48Comune di: **Serramezzana** Frazione: **Serramezzana** Strada di riferimento:

Analisi urbanistica			
Rapporto con il verde			
Rapporto con lo spazio pubblico		Diretto Strada secondaria	
		Indiretto	
Accesso diretto			
Vincoli/Rischi			
Vincolo monumentale			
Rischio frana		Pericolosità	
ID	CLASSE	ID	CLASSE
48	P 2	48	R 3
Tipologia edilizia			
Isolata

Epoca di costruzione		
prima del 1904		
Edifici di rilevante carattere storico		
no		
Classificazione architettonica		
Isolata		
Destinazione d'uso prevalente		
	Piano terra	Piani superiori
Residenziale	X	X
Commerciale		
Artigianale/produttivo		
Deposito		
Sanitario		
Autorimessa/garage		
Luogo di culto		
Scuola		
Ufficio pubblico		
Attività ricettiva		
Non rilevato		
Grado di utilizzo		
totalmente

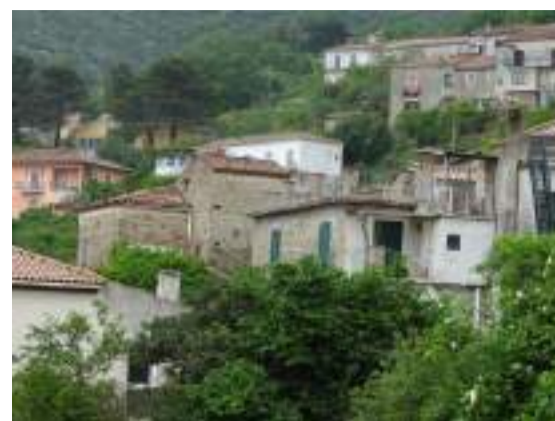
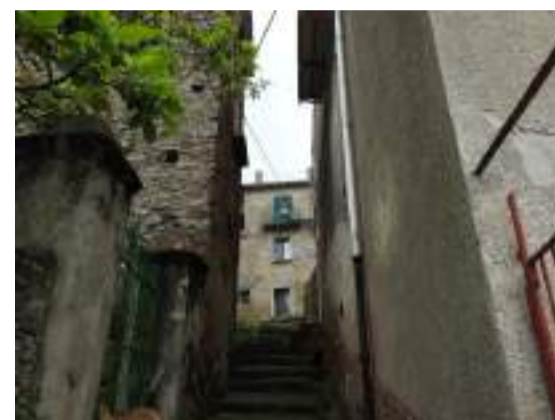
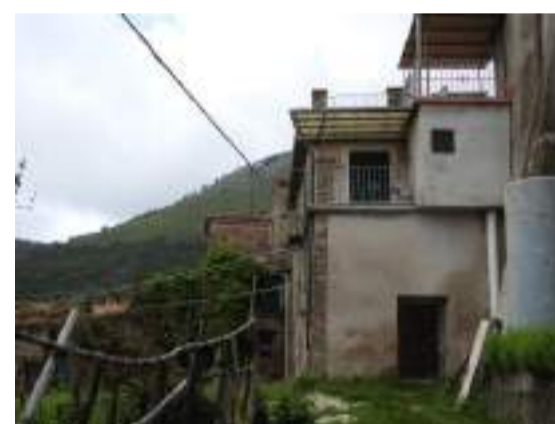
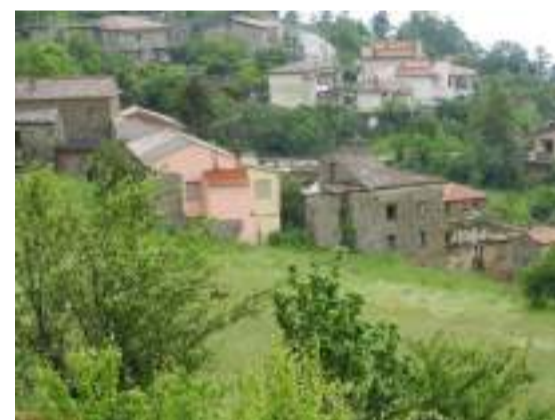
49Comune di: **Serramezzana** Frazione: **Serramezzana** Strada di riferimento:

Analisi ediliziaTecnica costruttiva **muratura** Copertura **falde inclinate**Finitura della facciata **muratura a vista**Rapporto tra pieni e vuoti **si**Linea di gronda rispetto agli edifici contigui **no**Linea di colmo rispetto agli edifici contigui **no**Elementi di facciata Balconi **si** Ringhiere **si** Finestre **si** Persiane **si** Sporti **no** Abbaini **no** Cacciacqua **si**Elementi decorativi di facciata Basamento **no** Cornicione **no** Cornici **no** Davanzale **si** Marcadavanzale **no** Marcapiano **no** Timpano **no** Trabeazione **no** Cantonale a raso **no** Cantonale **no** Portale **no** Portone **no**Elementi costruttivi di pregio Archi **no** Romanelle **no** Logge **no**Impianti antenna satellitare **no** cavi elettrici **si** illuminazione **no** serbatoi di accumulo **no** camini **no** antenna TV **si** impianto di climatizzazione **no** smaltimento acque pluviali **si** insegne **no** canne fumarie **no** pannelli solari e/o fotovoltaici **no** protezione sole **no** caldaia **no** dehor **no****Alterazioni**Elementi decorativi **no** Accessi **no** Verande **no** ID:Intonaco **si** Finestre **no** Superfettazioni **si** ID:**49.1 49.2**Infissi esterni **no** Balconi **si** Soprelevazioni **no** ID:Tagli tetto **si** ID: **49.3****Analisi percettiva**Valutazione visiva **sufficiente**Compatibilità Contesto **si** Volumetrica **no**Composizione tipo-morfologica della facciata **no** Copertura **si****Interventi**ID: 49 Intervento: **RE_1** ID: 49.1 Intervento: **RE_3(A)**ID: 49.2 Intervento: **RE_1** ID: 49.3 Intervento: **RE_1**

L'intervento dell'ID 49.1 può essere applicato solo se si intende allineare la linea di gronda con quella dell'ID 49.

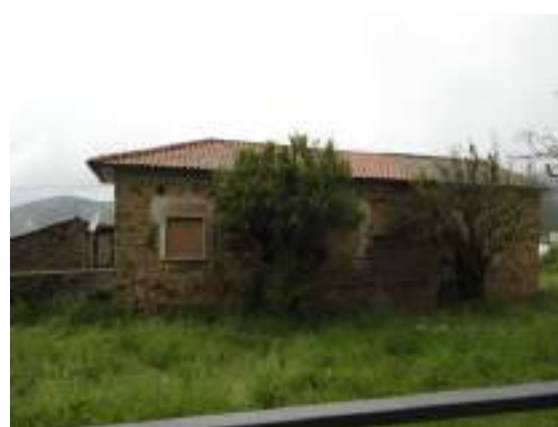
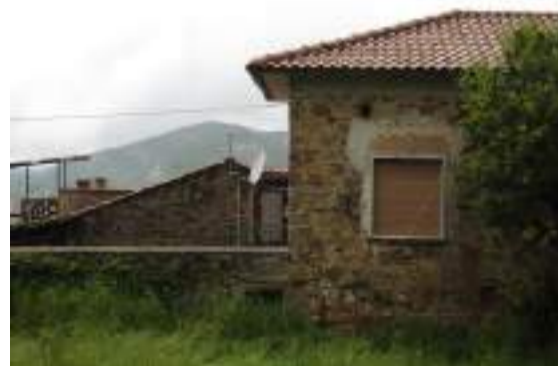
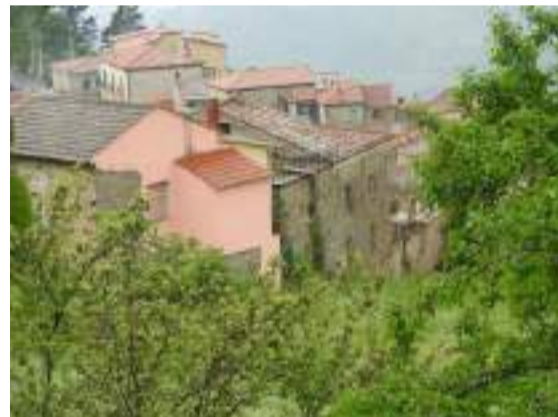
50Comune di: **Serramezzana** Frazione: **Serramezzana** Strada di riferimento:

Analisi ediliziaTecnica costruttiva **muratura**Copertura **falde inclinate**Finitura della facciata **muratura a vista stilata a raso**Rapporto tra pieni e vuoti **si**Linea di gronda rispetto agli edifici contigui **no**Linea di colmo rispetto agli edifici contigui **no**

Elementi di facciata	Balconi no Ringhiere no	Finestre si Persiane si	Sporti no Abbaini no	Cacciacqua no
Elementi decorativi di facciata	Basamento no Cornicione no Cornici no	Davanzale no Marcadavanzale no Marcapiano no	Timpano no Trabeazione no Cantonale a raso no	Cantonale no Portale no Portone no
Elementi costruttivi di pregio	Archi no	Romanelle no	Logge no	
Impianti	antenna satellitare si cavi elettrici si illuminazione no serbatoi di accumulo no camini no	antenna TV si impianto di climatizzazione no smaltimento acque pluviali si insegne no canne fumarie no	pannelli solari e/o fotovoltaici no protezione sole no caldaia no dehor no

Elementi decorativi no	Accessi no	Verande no	ID:
Intonaco no	Finestre si	Superfettazioni si	ID: 50.1
Infissi esterni si	Balconi no	Soprelevazioni no	ID:
		Tagli tetto no	ID:

Compatibilità	Contesto si	Volumetrica no
	Composizione tipo-morfologica della facciata no	Copertura si

ID: 50 Intervento: RE_2 RE_2(F)	ID: 50.1 Intervento: RE_1
ID: 50.2 Intervento: RE_1	ID: 50.3 Intervento: RE_1
ID: Intervento:	ID: Intervento:
ID: Intervento:	ID: Intervento:
ID: Intervento:	ID: Intervento:

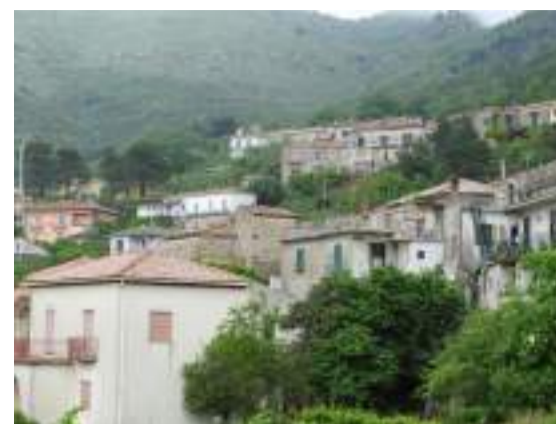
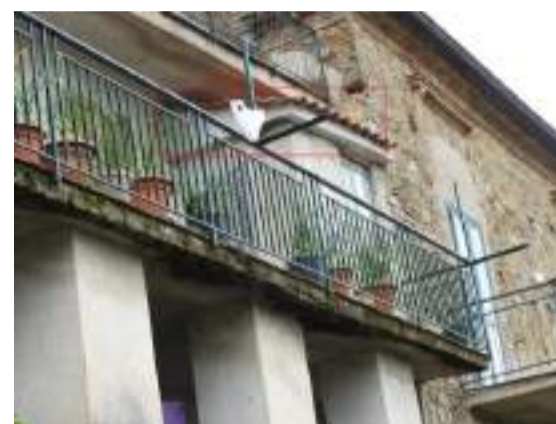
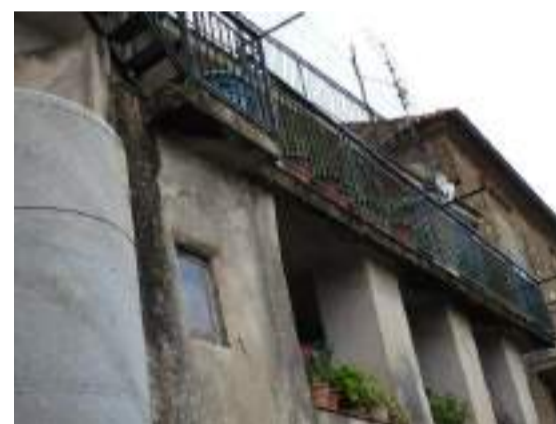
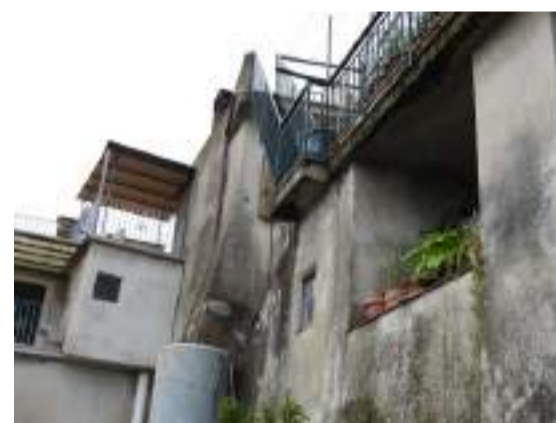
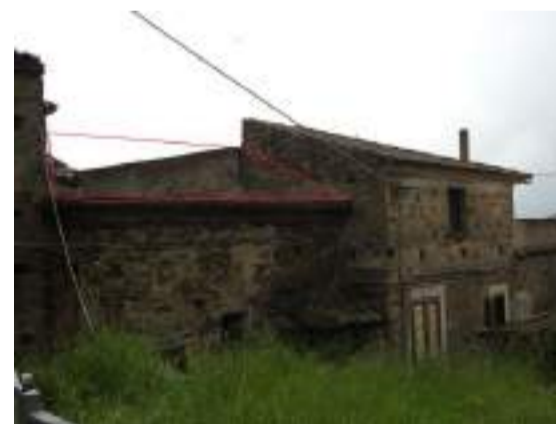
51Comune di: **Serramezzana** Frazione: **Serramezzana** Strada di riferimento:

Analisi edilizia				
Tecnica costruttiva		muratura		
Copertura		falde inclinate		
Finitura della facciata muratura a vista, pittura monocromatica				
Rapporto tra pieni e vuoti si				
Linea di gronda rispetto agli edifici contigui no				
Linea di colmo rispetto agli edifici contigui no				
Elementi di facciata	Balconi si Ringhiere si	Finestre si Persiane si	Sporti no Abbaini no	Cacciacqua no
Elementi decorativi di facciata	Basamento no Cornicione si Cornici no	Davanzale si Marcadavanzale no Marcapiano no	Timpano no Trabeazione no Cantonale a raso no	Cantonale no Portale no Portone no
Elementi costruttivi di pregio	Archi no		Romanelle no	Logge no
Impianti	antenna satellitare no cavi elettrici si illuminazione si, pubblica serbatoi di accumulo si camini si	antenna TV si impianto di climatizzazione no smaltimento acque pluviali si insegne no canne fumarie no	pannelli solari e/o fotovoltaici no protezione sole no caldaia no dehor no

Alterazioni		Verande no	ID:	
Elementi decorativi si	Accessi no	Superfettazioni si	ID: 51.1 51.2 51.3 51.4	
Intonaco si	Finestre no	Soprelevazioni no	ID:	
Infissi esterni si	Balconi si	Tagli tetto no	ID:

Analisi percettiva		
Valutazione visiva sufficiente		
Compatibilità	Contesto si	Volumetrica no
	Composizione tipo-morfologica della facciata no	Copertura si

Interventi	
ID: 51 Intervento: RE_1	ID: 51.1 Intervento: RE_3(A)
ID: 51.2 Intervento: RE_2(B)	ID: 51.3 Intervento: RE_2(F)
ID: 51.4 Intervento: RE_2(F)	ID: 51.5 Intervento: RE_1
ID: 51.6 Intervento: RE_3(A)	ID: 51.7 Intervento: RE_1
ID: 51.8 Intervento: RE_1	ID: Intervento:

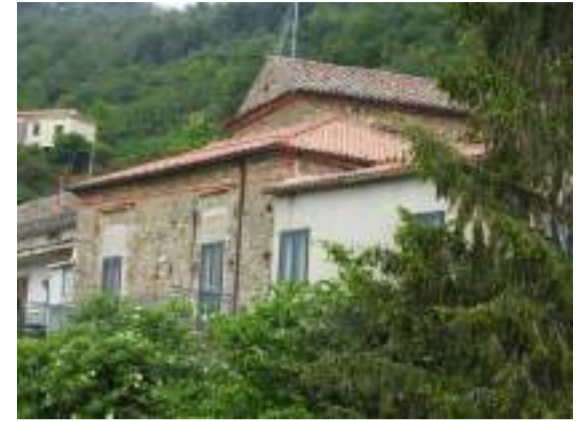
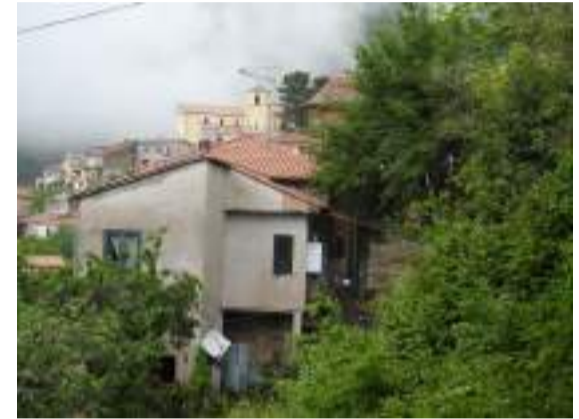
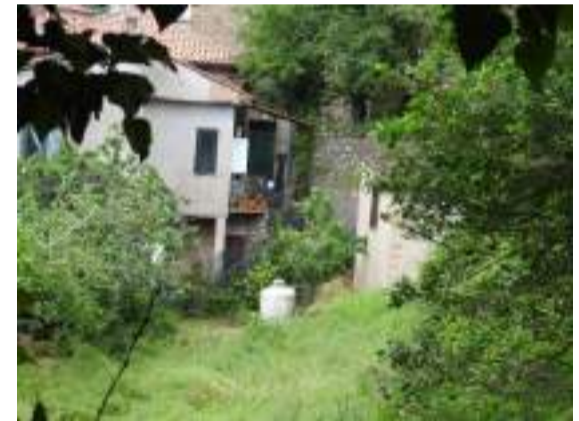
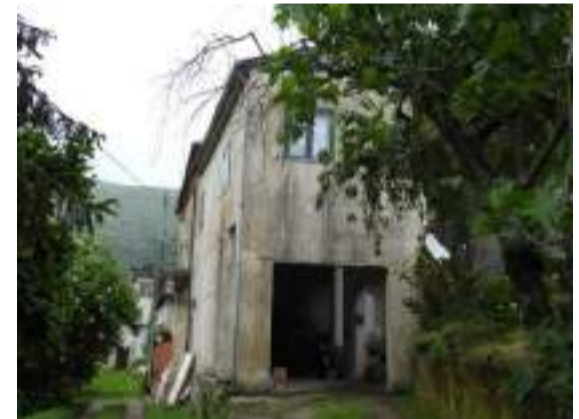
52Comune di: **Serramezzana** Frazione: **Serramezzana** Strada di riferimento:

Analisi urbanistica			
Rapporto con il verde			
Rapporto con lo spazio pubblico		Diretto Strada secondaria	
		Indiretto	
Accesso scale esterne			
Vincoli/Rischi			
Vincolo monumentale			
Rischio frana		Pericolosità	
ID	CLASSE	ID	CLASSE
52	P 2	52	R 3
52.1	P 2	52.1	52.1
Tipologia edilizia			
Agglomerato edilizio

Epoca di costruzione		
prima del 1904		
Edifici di rilevante carattere storico		
no		
Classificazione architettonica		
Agglomerato edilizio		
Destinazione d'uso prevalente		
	Piano terra	Piani superiori
Residenziale	X	X
Commerciale		
Artigianale/produttivo		
Deposito		
Sanitario		
Autorimessa/garage	X	
Luogo di culto		
Scuola		
Ufficio pubblico		
Attività ricettiva		
Non rilevato		
Grado di utilizzo		
totalmente

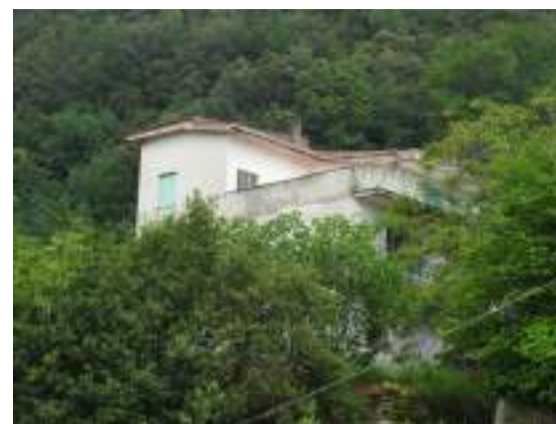
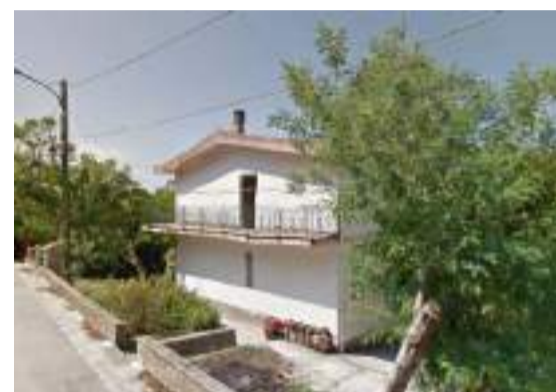
53Comune di: **Serramezzana** Frazione: **Serramezzana** Strada di riferimento:

Analisi urbanistica			
Rapporto con il verde			
Rapporto con lo spazio pubblico		Diretto	
		Indiretto cortile	
Accesso indiretto			
Vincoli/Rischi			
Vincolo monumentale			
Rischio frana		Pericolosità	
ID	CLASSE	ID	CLASSE
53	P 2	53	R 3
Tipologia edilizia			
Isolata

Epoca di costruzione		
dal 1904 al 1956		
Edifici di rilevante carattere storico		
no		
Classificazione architettonica		
Isolata		
Destinazione d'uso prevalente		
	Piano terra	Piani superiori
Residenziale	X	X
Commerciale		
Artigianale/produttivo		
Deposito		
Sanitario		
Autorimessa/garage		
Luogo di culto		
Scuola		
Ufficio pubblico		
Attività ricettiva		
Non rilevato		
Grado di utilizzo		
totalmente

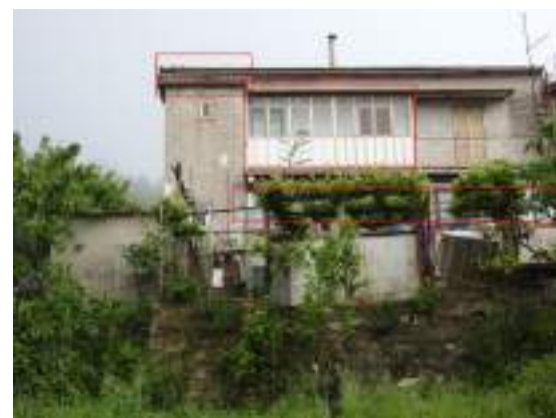
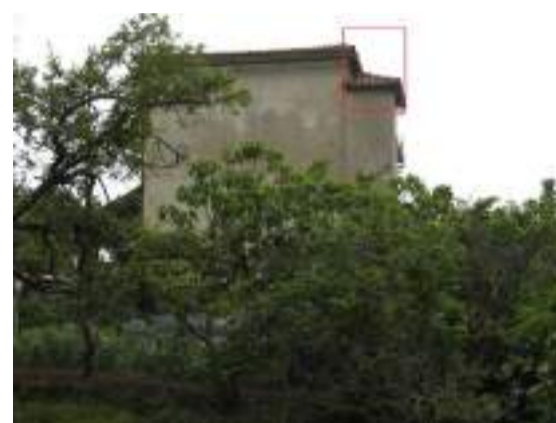
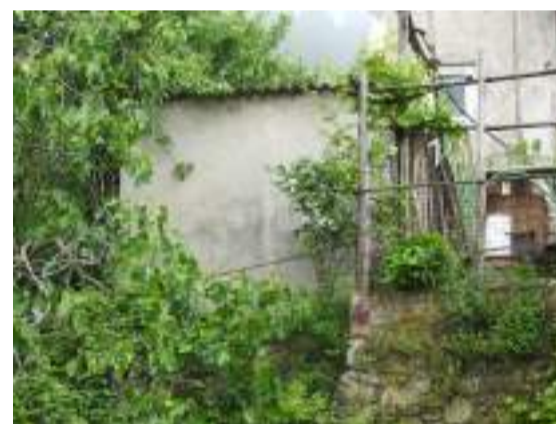
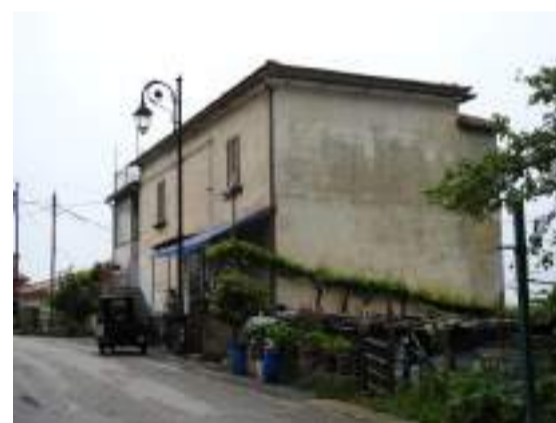
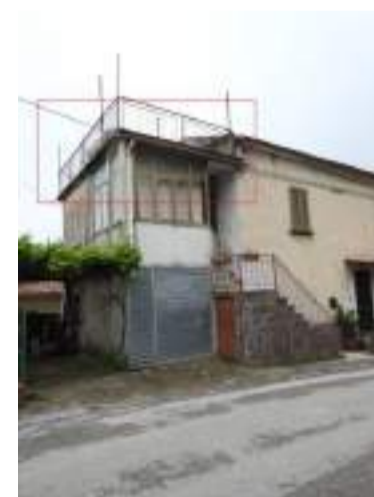
Analisi urbanistica	
Rapporto con il verde	
Rapporto con lo spazio pubblico	Diretto Indiretto spazio privato
Accesso diretto	
Vincoli/Rischi	
Vincolo monumentale	
Rischio frana	Pericolosità
ID	CLASSE
56	P 3
56.1	P 3
56.2	P 3
56.3	P 3
56.4	P 3
56.5	P 3
Tipologia edilizia	
Agglomerato edilizio

Epoca di costruzione		
dal 1904 al 1956		
Edifici di rilevante carattere storico		
no		
Classificazione architettonica		
Agglomerato edilizio		
Destinazione d'uso prevalente		
	Piano terra	Piani superiori
Residenziale	X	X
Commerciale		
Artigianale/produttivo		
Deposito	X	
Sanitario		
Autorimessa/garage	X	
Luogo di culto		
Scuola		
Ufficio pubblico		
Attività ricettiva		
Non rilevato		
Grado di utilizzo		
totalmente

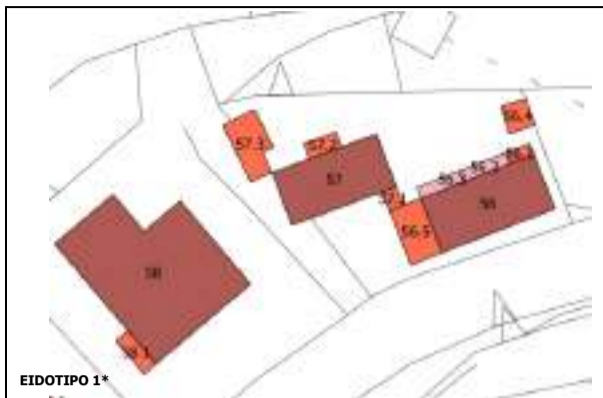
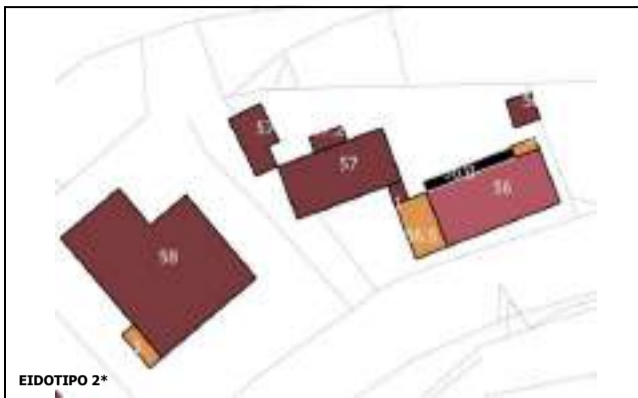
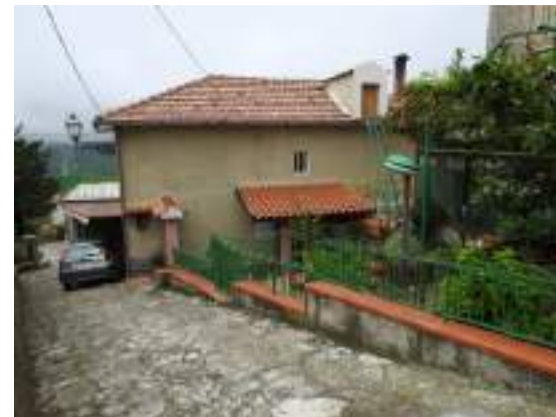
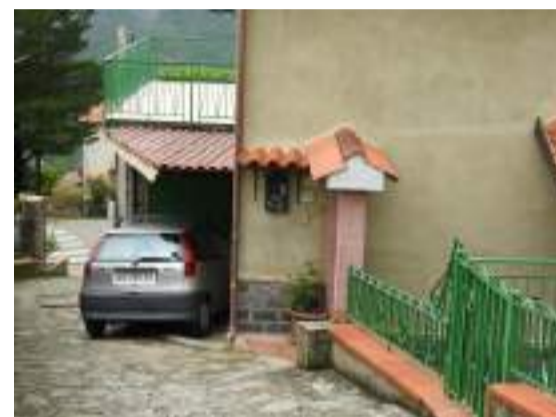
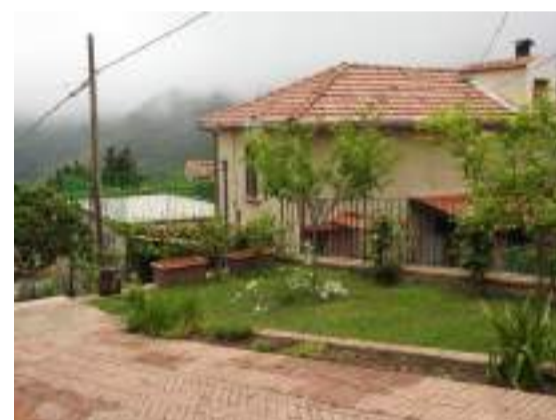
57Comune di: **Serramezzana** Frazione: **Serramezzana** Strada di riferimento: **Strada Prov.167a**

Analisi ediliziaTecnica costruttiva **Calcestruzzo armato** Copertura **falde inclinate**Finitura della facciata **pittura monocromatica**Rapporto tra pieni e vuoti **si**

Elementi decorativi no	Accessi no	Verande no	ID:
Intonaco no	Finestre no	Superfettazioni si	ID: 57.1 57.2 57.3
Infissi esterni no	Balconi si	Soprelevazioni no	ID:
		Tagli tetto no	ID:

Analisi percettivaValutazione visiva **sufficiente**

ID: 57 Intervento: MA_O	ID: 57.1 Intervento: MA_O
ID: 57.2 Intervento: MA_O	ID: 57.3 Intervento: MA_O
ID: Intervento:	ID: Intervento:
ID: Intervento:	ID: Intervento:
ID: Intervento:	ID: Intervento:

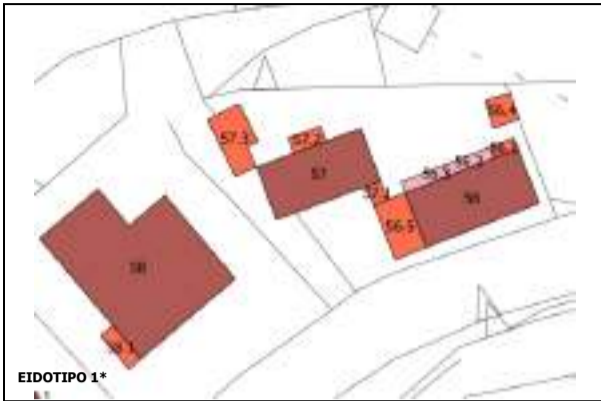
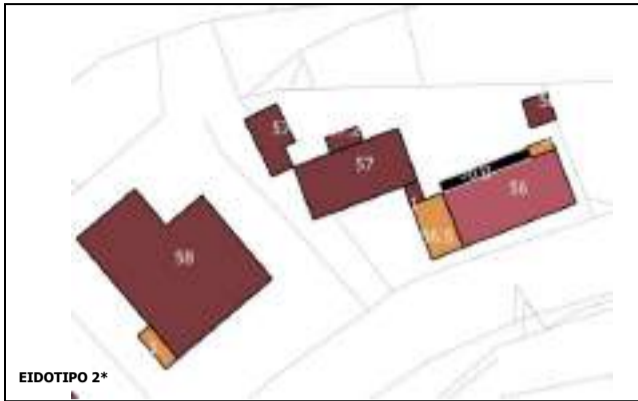
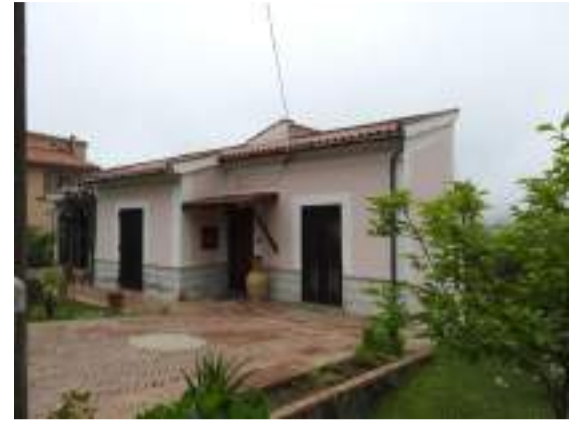
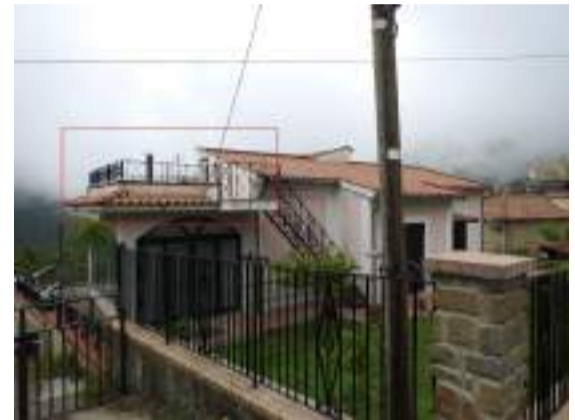
58Comune di: **Serramezzana** Frazione: **Serramezzana** Strada di riferimento: **Strada Prov.167a**

Tecnica costruttiva	Calcestruzzo armato	Copertura	falde inclinate
Finitura della facciata	pittura pluricromatica		
Rapporto tra pieni e vuoti	si		
Linea di gronda rispetto agli edifici contigui			
Linea di colmo rispetto agli edifici contigui			
Elementi di facciata	Balconi no Ringhiere si	Finestre si Persiane si	Sporti si Abbaini no Cacciacqua no
Elementi decorativi di facciata	Basamento si Cornicione no Cornici si	Davanzale no Marcadavanzale no Marcapiano no	Timpano no Trabeazione no Cantonale a raso no Cantonale no Portale no Portone no
Elementi costruttivi di pregio	Archi no	Romanelle no	Logge no
Impianti	antenna satellitare no cavi elettrici no illuminazione si, privata serbatoi di accumulo no camini si	antenna TV si impianto di climatizzazione no smaltimento acque pluviali si insegne no canne fumarie no	pannelli solari e/o fotovoltaici no protezione sole si caldaia no dehor no

Elementi decorativi no	Accessi no	Verande no	ID:
Intonaco no	Finestre no	Superfettazioni si	ID: 58.1
Infissi esterni no	Balconi no	Soprelevazioni no	ID:
		Tagli tetto no	ID:

Valutazione visiva buono		
Compatibilità	Contesto no	Volumetrica no
	Composizione tipo-morfologica della facciata si	Copertura si

ID: 58 Intervento: MA_0	ID: 58.1 Intervento: RE_3(A)
ID: Intervento:	ID: Intervento:
ID: Intervento:	ID: Intervento:
ID: Intervento:	ID: Intervento:
ID: Intervento:	ID: Intervento:

L'intervento dell'ID 58.1 può essere applicato solo se si intende sostituire la tipologia di tetto, da piano a falde inclinate.

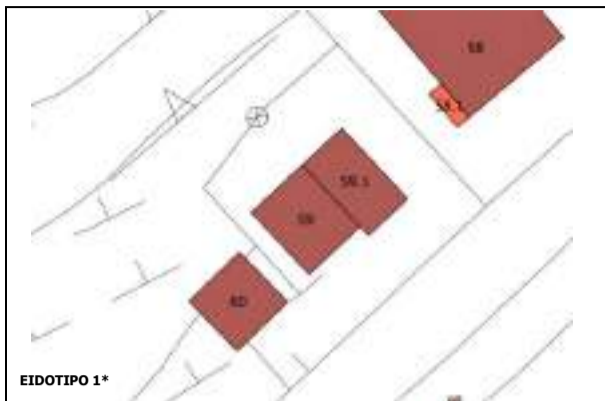
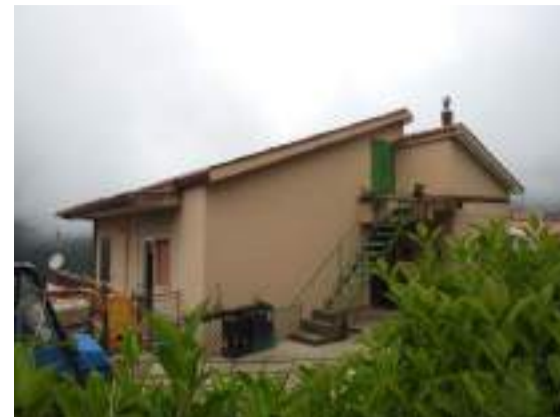
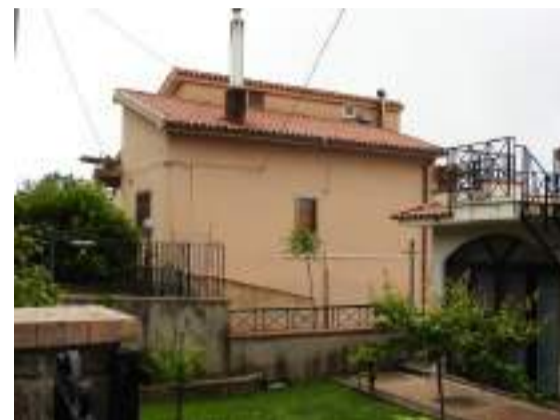
59Comune di: **Serramezzana** Frazione: **Serramezzana** Strada di riferimento: **Strada Prov.167a**

Analisi edilizia				
Tecnica costruttiva Calcestruzzo armato		Copertura falde inclinate		
Finitura della facciata pittura monocromatica				
Rapporto tra pieni e vuoti si				
Linea di gronda rispetto agli edifici contigui				
Linea di colmo rispetto agli edifici contigui				
Elementi di facciata	Balconi si Ringhiere si	Finestre si Persiane si	Sporti si Abbaini no	Cacciacqua no
Elementi decorativi di facciata	Basamento no Cornicione no Cornici no	Davanzale no Marcadavanzale no Marcapiano no	Timpano no Trabeazione no Cantonale a raso no	Cantonale no Portale no Portone no
Elementi costruttivi di pregio	Archi no	Romanelle no	Logge no	
Impianti	antenna satellitare si cavi elettrici si illuminazione si, privata serbatoi di accumulo no camini si	antenna TV si impianto di climatizzazione no smaltimento acque pluviali si insegne no canne fumarie no	pannelli solari e/o fotovoltaici no protezione sole si caldaia no dehor no

Alterazioni		Verande no	ID:
Elementi decorativi no	Accessi no	Superfettazioni no	ID:
Intonaco no	Finestre no	Soprelevazioni no	ID:
Infissi esterni si	Balconi no	Tagli tetto no	ID:

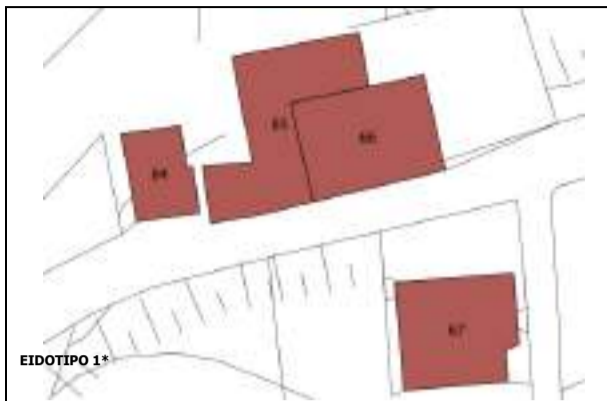
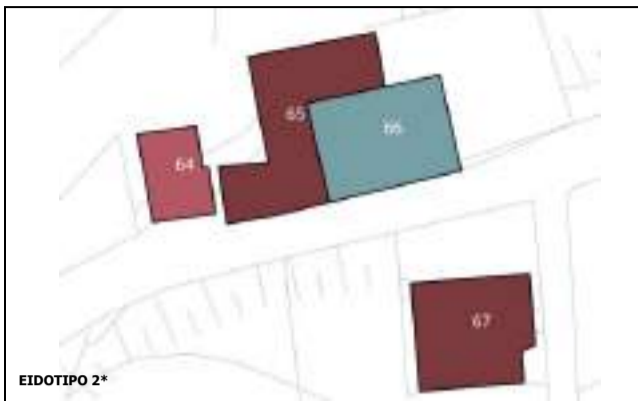
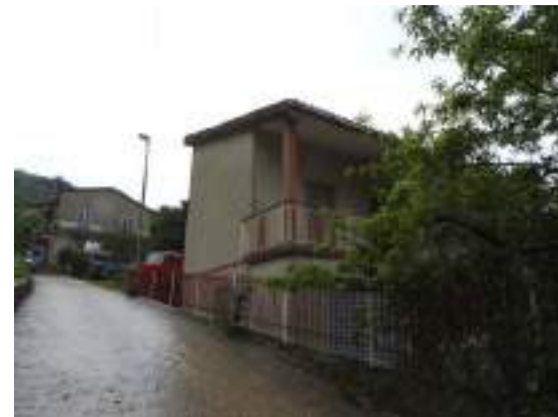
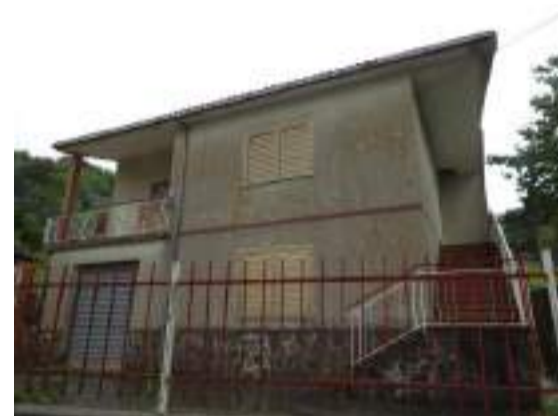
67Comune di: **Serramezzana** Frazione: **Serramezzana** Strada di riferimento: **Via Europa**

Analisi ediliziaTecnica costruttiva **Calcestruzzo armato**Copertura **falde inclinate**Finitura della facciata **pittura pluricromatica**Rapporto tra pieni e vuoti **si**

Balconi **si**Ringhiere **si**Finestre **si**Persiane **si**Sporti **si**Abbaini **no**Cacciacqua **no**

Basamento **si**Cornicione **no**Cornici **no**Davanzale **no**Marcadavanzale **no**Marcapiano **si**Timpano **no**Trabeazione **no**Cantonale **no**

Analisi percettivaValutazione visiva **pessimo**

Contesto **no**Volumetrica **si**Composizione tipo-morfologica della facciata **si**Copertura **si****Interventi**ID: 67 Intervento: **MA_0**

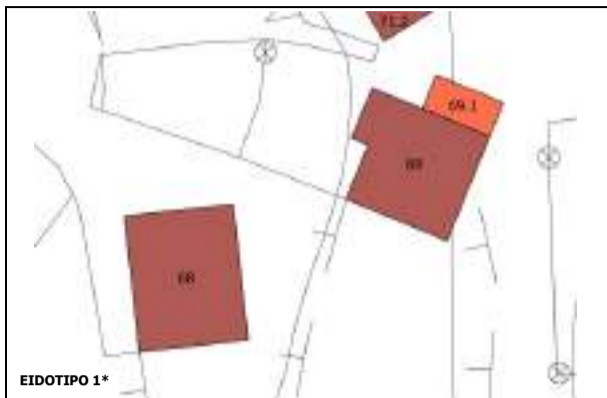
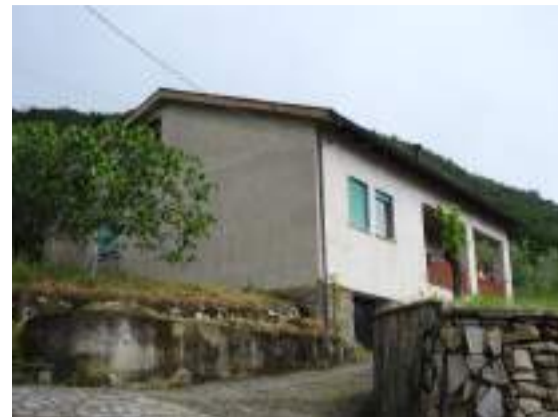
68Comune di: **Serramezzana** Frazione: **Serramezzana** Strada di riferimento: **Corso Umberto I**

Analisi ediliziaTecnica costruttiva **Calcestruzzo armato** Copertura **falde inclinate**Finitura della facciata **pittura monocromatica**Rapporto tra pieni e vuoti **si**

Balconi **si** Ringhiere **si** Finestre **si** Persiane **si** Sporti **no** Abbaini **no** Cacciacqua **no**

Basamento **si** Cornicione **no** Cornici **no** Davanzale **no** Marcadavanzale **no** Marcapiano **no** Timpano **no** Trabeazione **no** Cantonale a raso **no** Cantonale **no** Portale **no** Portone **no**

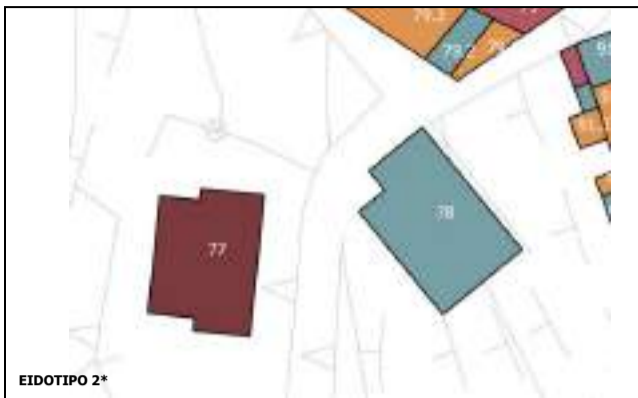
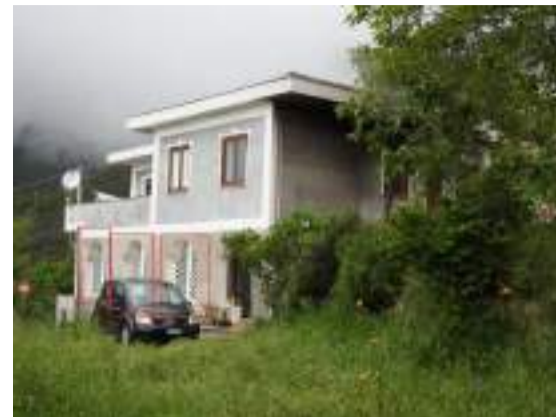
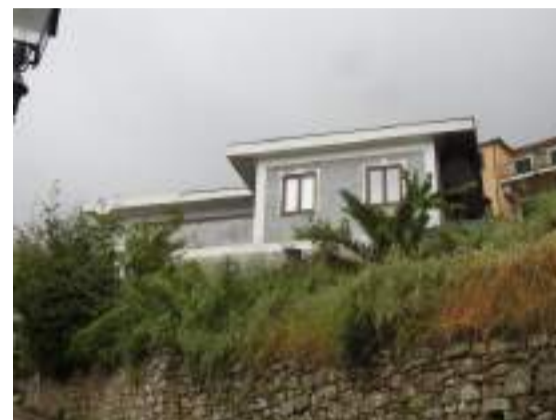
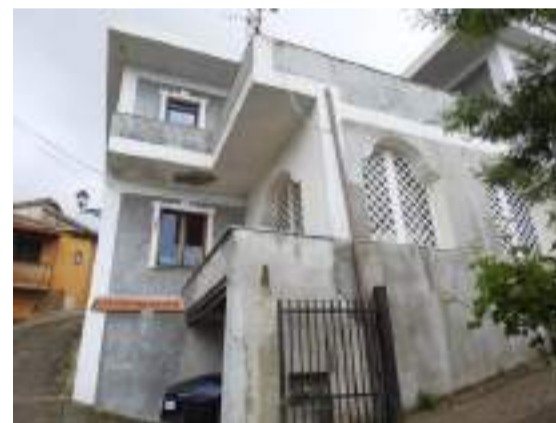
78Comune di: **Serramezzana** Frazione: **Serramezzana** Strada di riferimento: **Corso Umberto I**

Analisi ediliziaTecnica costruttiva **Calcestruzzo armato** Copertura **falde inclinate**Finitura della facciata **pittura pluricromatica**Rapporto tra pieni e vuoti **si**

Balconi **si** Ringhiere **no** Finestre **si** Persiane **no** Sporti **si** Abbaini **no** Cacciacqua **no**

Contesto **no** Volumetrica **si**Composizione tipo-morfologica della facciata **no** Copertura **no****Interventi**ID: 78 Intervento: **RE_2 RE_2(F)** ID: Intervento:

L'intervento mira alla modifica della forma delle aperture, in quanto non rispettano i canoni estetici del Comune.

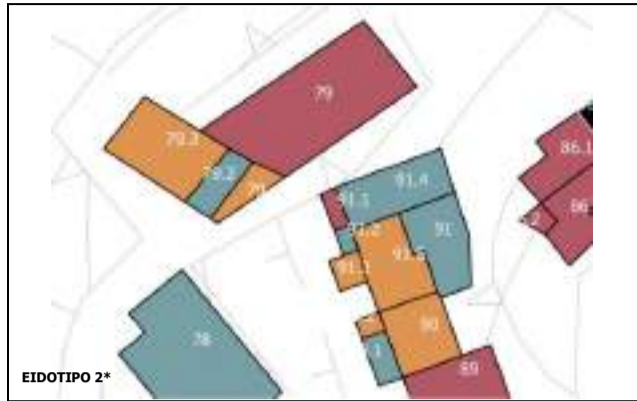
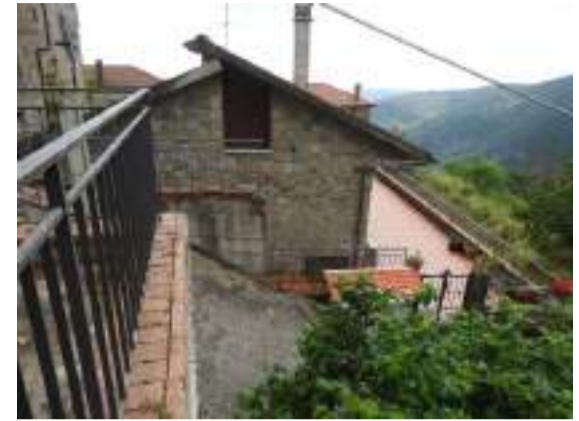
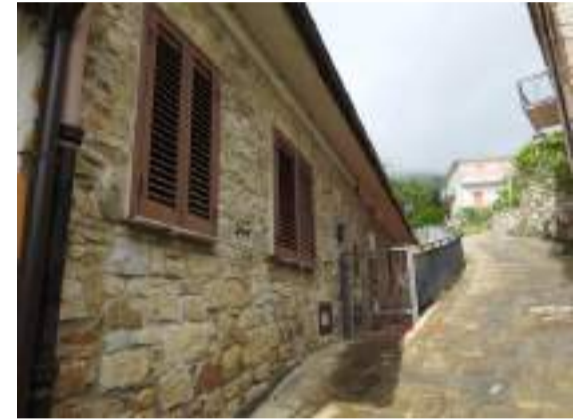
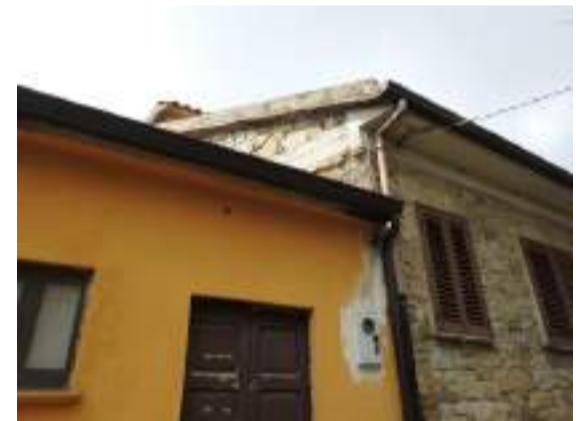
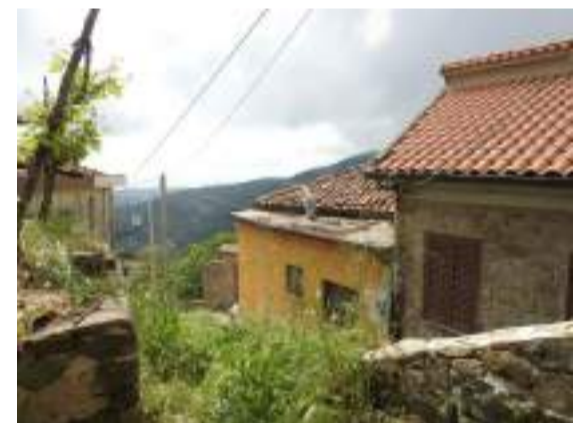
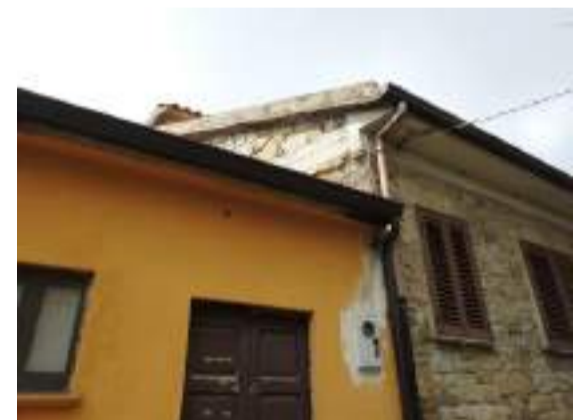
79Comune di: **Serramezzana** Frazione: **Serramezzana** Strada di riferimento: **Corso Umberto I**

Analisi ediliziaTecnica costruttiva **muratura** Copertura **falde inclinate**Finitura della facciata **pittura monocromatica e muratura a vista stilata**Rapporto tra pieni e vuoti **si**

Balconi **si** Ringhiere **si** Finestre **si** Persiane **si** Sporti **no** Abbaini **no** Cacciacqua **no**

Contesto **si** Volumetrica **si**Composizione tipo-morfologica della facciata **si** Copertura **no****Interventi**ID: 79 Intervento: **RE_1** ID: 79.1 Intervento: **RE_3(A)**ID: 79.2 Intervento: **RE_2(B)** ID: 79.3 Intervento: **RE_1**

L'intervento dell'ID 79.1 può essere applicato solo se si intende sostituire il tetto piano con uno a falde inclinate.

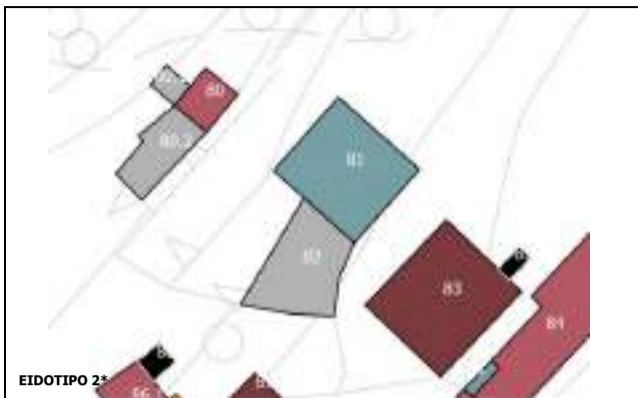
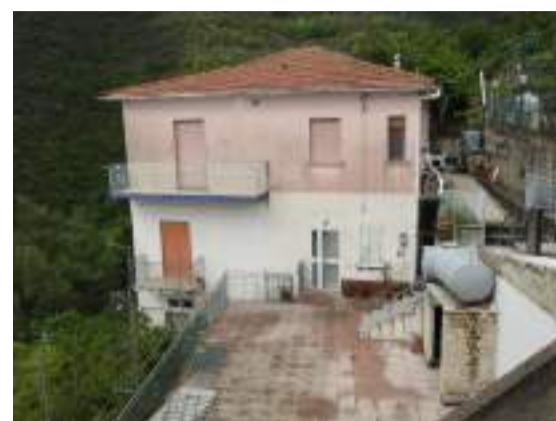
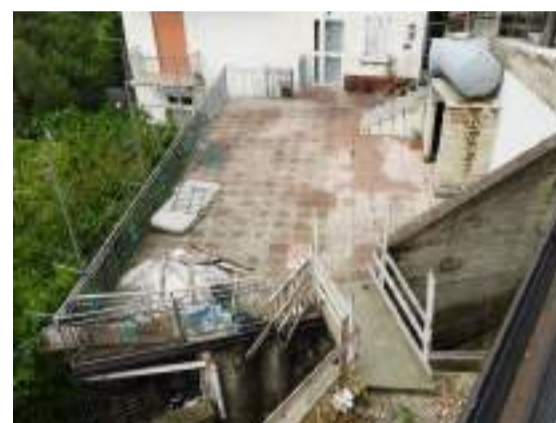
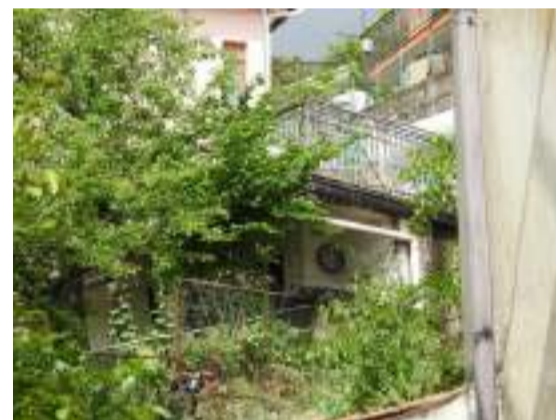
82Comune di: **Serramezzana** Frazione: **Serramezzana** Strada di riferimento:

**Analisi edilizia**Tecnica costruttiva **Calcestruzzo armato** Copertura **piana, praticabile**Finitura della facciata **intonaco grezzo**Rapporto tra pieni e vuoti **no**Linea di gronda rispetto agli edifici contigui **no**Linea di colmo rispetto agli edifici contigui **no**Elementi di facciata

Balconi no	Finestre si	Sporti no	Cacciacqua no
Ringhiere si	Persiane si	Abbaini no

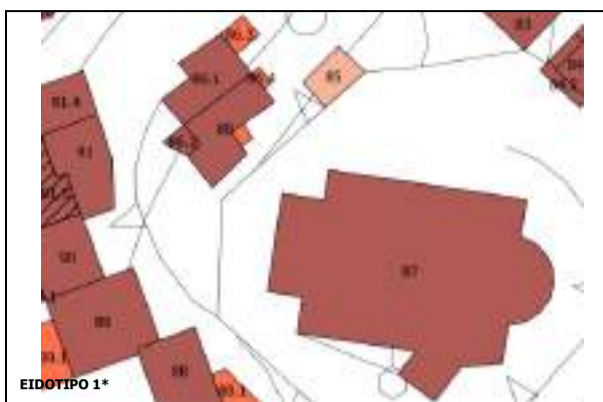
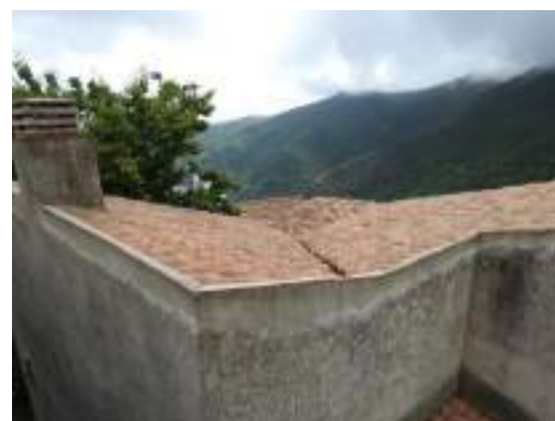
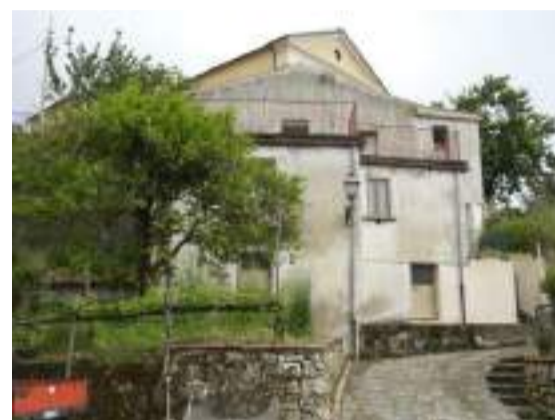
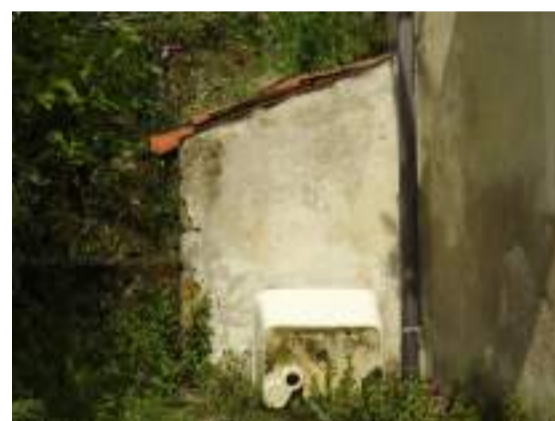
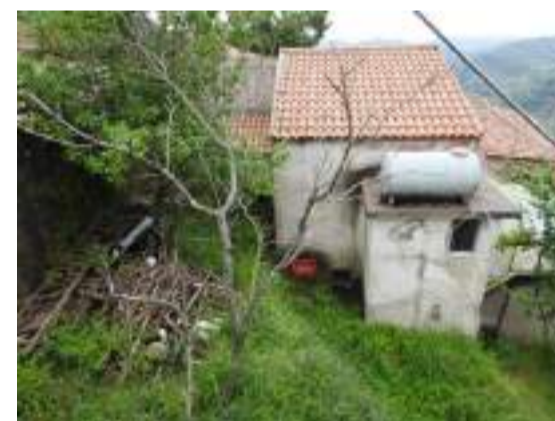
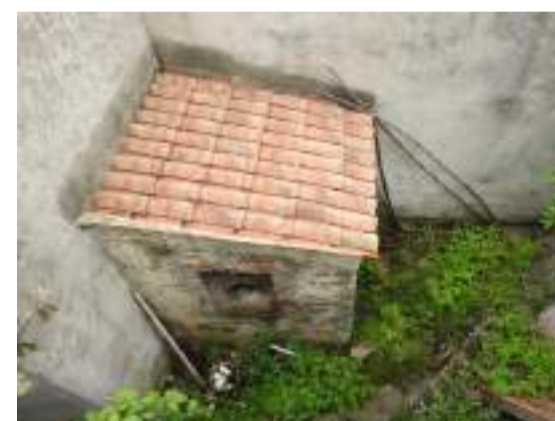
86Comune di: **Serramezzana** Frazione: **Serramezzana** Strada di riferimento: **Via Europa**

Analisi edilizia				
Tecnica costruttiva mista		Copertura falde inclinate		
Finitura della facciata pittura monocromatica				
Rapporto tra pieni e vuoti si				
Linea di gronda rispetto agli edifici contigui				
Linea di colmo rispetto agli edifici contigui				
Elementi di facciata	Balconi si Ringhiere si	Finestre si Persiane no	Sporti no Abbaini no	Cacciacqua si
Elementi decorativi di facciata	Basamento no Cornicione no Cornici no	Davanzale si Marcadavanzale no Marcapiano no	Timpano no Trabeazione no Cantonale a raso no	Cantonale no Portale no Portone no
Elementi costruttivi di pregio	Archi no		Romanelle no	Logge no
Impianti	antenna satellitare no cavi elettrici si illuminazione si, pubblica serbatoi di accumulo si camini si	antenna TV no impianto di climatizzazione no smaltimento acque piovanti si insegne no canne fumarie no	pannelli solari e/o fotovoltaici no protezione sole no caldaia no dehor no

Alterazioni		Verande no	ID:	
Elementi decorativi no	Accessi no	Superfettazioni si	ID: 86.3 86.4 86.5	
Intonaco si	Finestre no	Soprelevazioni no	ID:	
Infissi esterni no	Balconi no	Tagli tetto no	ID:

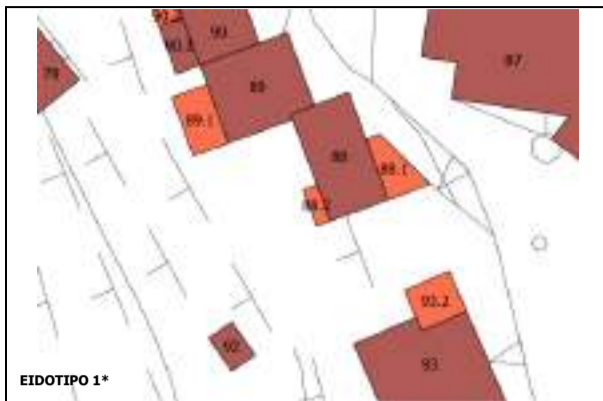
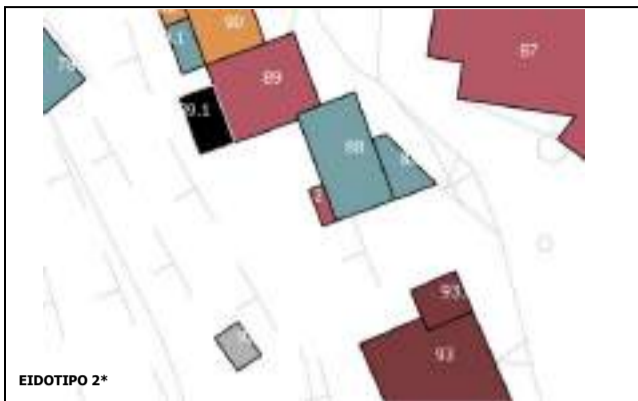
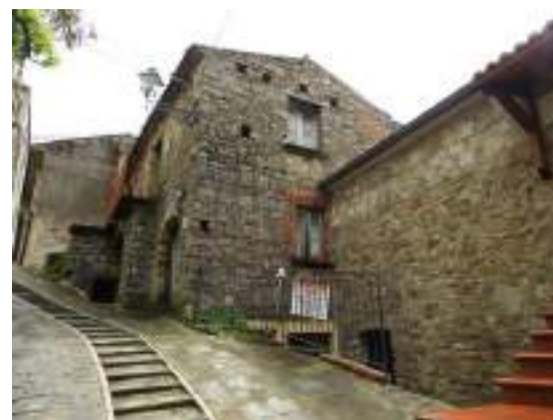
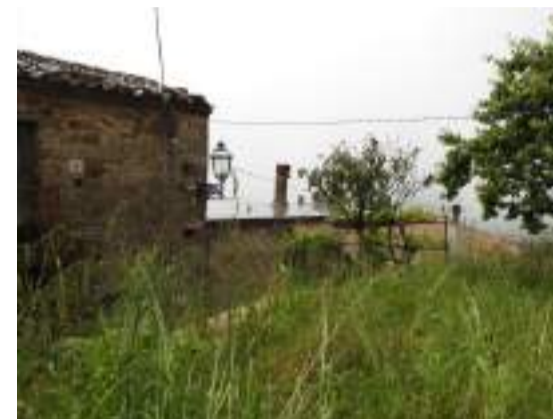
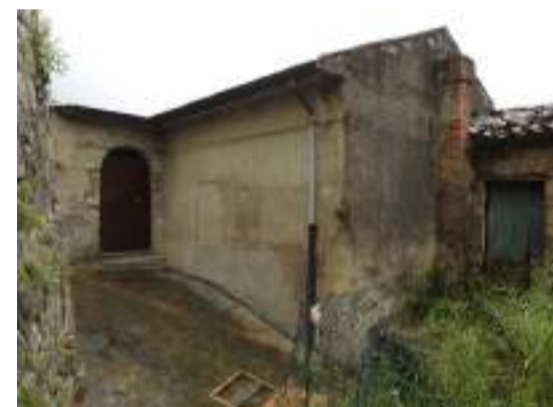
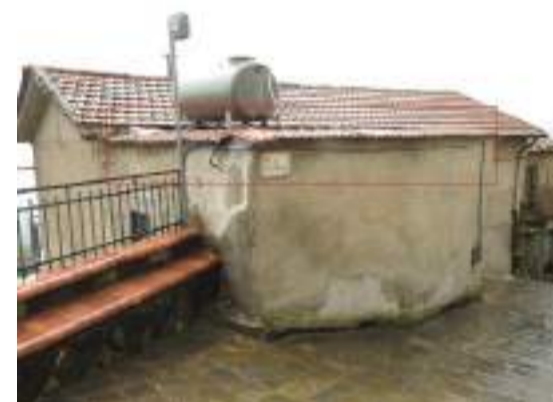
88Comune di: **Serramezzana** Frazione: **Serramezzana** Strada di riferimento: **Corso Umberto I**

Epoca di costruzione		
prima del 1904		
Edifici di rilevante carattere storico		
no		
Classificazione architettonica		
Agglomerato edilizio		
Destinazione d'uso prevalente		
	Piano terra	Piani superiori
Residenziale	X	X
Commerciale		
Artigianale/produttivo		
Deposito		
Sanitario		
Autorimessa/garage		
Luogo di culto		
Scuola		
Ufficio pubblico		
Attività ricettiva		
Non rilevato

Analisi edilizia				
Tecnica costruttiva muratura		Copertura falde inclinate		
Finitura della facciata pittura monocromatica				
Rapporto tra pieni e vuoti si				
Linea di gronda rispetto agli edifici contigui no				
Linea di colmo rispetto agli edifici contigui no				
Elementi di facciata	Balconi si Ringhiere si	Finestre si Persiane non rilevato	Sporti no Abbaini no	Cacciacqua non rilevato
Elementi decorativi di facciata	Basamento no Cornicione no Cornici no	Davanzale no Marcadavanzale no Marcapiano no	Timpano no Trabeazione no Cantonale a raso no	Cantonale no Portale si Portone si
Elementi costruttivi di pregio	Archi no	Romanelle no	Logge no	
Impianti	antenna satellitare no cavi elettrici si illuminazione no serbatoi di accumulo si camini si	antenna TV no impianto di climatizzazione no smaltimento acque pluviali si insegne no canne fumarie no	pannelli solari e/o fotovoltaici no protezione sole no caldaia no dehor no

Alterazioni		Verande no	ID:
Elementi decorativi no	Accessi no	Superfettazioni si	ID: 88.1 88.2
Intonaco si	Finestre si	Soprelevazioni no	ID:
Infissi esterni non rilevato	Balconi si	Tagli tetto no	ID:

Analisi percettiva		
Valutazione visiva sufficiente		
Compatibilità	Contesto si	Volumetrica no
	Composizione tipo-morfologica della facciata no	Copertura si

Interventi	
ID: 88 Intervento: RE_2 RE_2(F) RE_2(B)	ID: 88.1 Intervento: RE_3(A)
ID: 88.2 Intervento: RE_1	ID: Intervento:
ID: Intervento:	ID: Intervento:
ID: Intervento:	ID: Intervento:
ID: Intervento:	ID: Intervento:

Prescrizioni
L'intervento dell'ID 88.1 può essere applicato solo se si intende sostituire il tetto piano con uno a falde inclinate.
