**COMUNE DI SERRAMEZZANA
PIANO URBANISTICO COMUNALE**

TAV. 2.3.3.a

DISCIPLINA DEL TESSUTO INSEDIATIVO STORICO LINEE GUIDA - SCHEDE SERRAMEZZANA

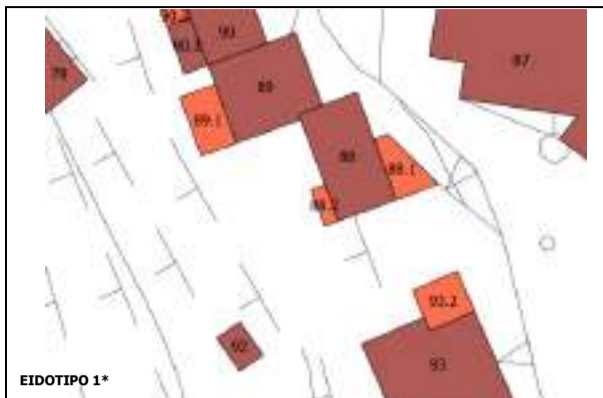
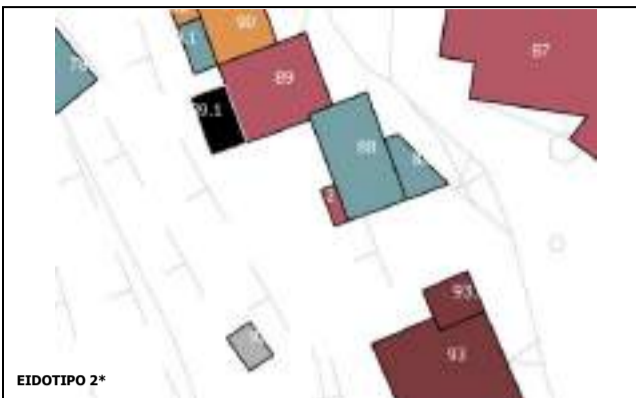
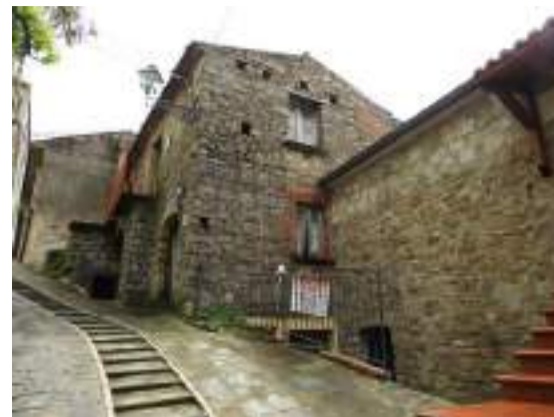
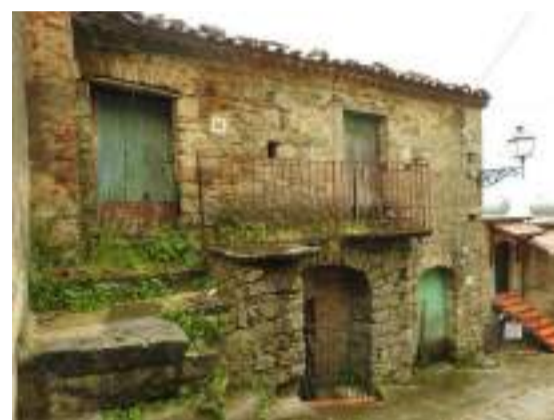
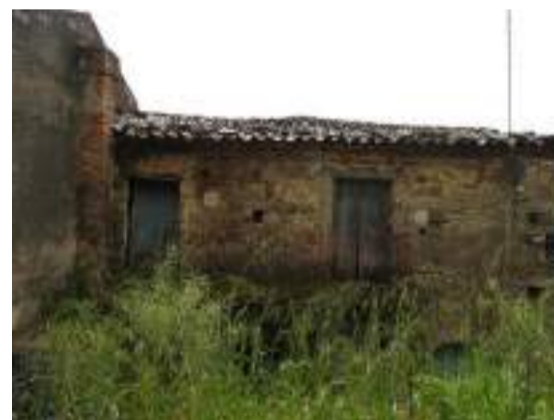
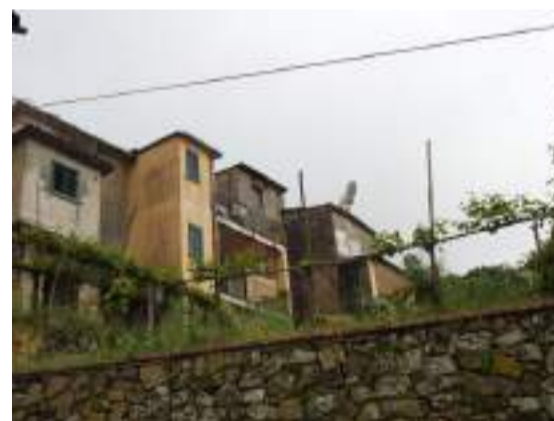
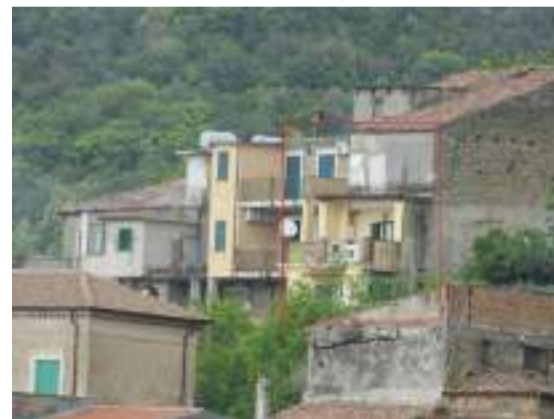
89Comune di: **Serramezzana** Frazione: **Serramezzana** Strada di riferimento: **Corso Umberto I**

Analisi ediliziaTecnica costruttiva **muratura** Copertura **falde inclinate**Finitura della facciata **muratura a vista**Rapporto tra pieni e vuoti **si**Linea di gronda rispetto agli edifici contigui **no**Linea di colmo rispetto agli edifici contigui **no**Elementi di facciata Balconi **si** Finestre **si** Sporti **no** Cacciacqua **si**
Ringhiere **si** Persiane **si** Abbaini **no**Elementi decorativi di facciata Basamento **no** Davanzale **no** Timpano **no** Cantonale **no**
Cornicione **si** Marcadavanzale **no** Trabeazione **no** Portale **no**
Cornici **no** Marcapiano **no** Cantonale a raso **no** Portone **no**Elementi costruttivi di pregio Archi **no** Romanelle **si** Logge **no**Impianti antenna satellitare **no** antenna TV **no** pannelli solari e/o fotovoltaici **no**
cavi elettrici **si** impianto di climatizzazione **no** protezione sole **no**
illuminazione **si, pubblica** smaltimento acque pluviali **no** caldaia **no**

serbatoi di accumulo **no** insegne no canne fumarie **no** dehor **no**
camini **si****Alterazioni** Verande **no** ID:Elementi decorativi **si** Accessi **no** Superfettazioni **si** ID: **89.1**Intonaco **no** Finestre **no** Soprelevazioni **no** ID:Infissi esterni **si** Balconi **si** Tagli tetto **no** ID:**Prescrizioni**

L'incremento dell'ID 89.1 può essere applicato solo se si intende allineare la linea di gronda con l'ID 89.

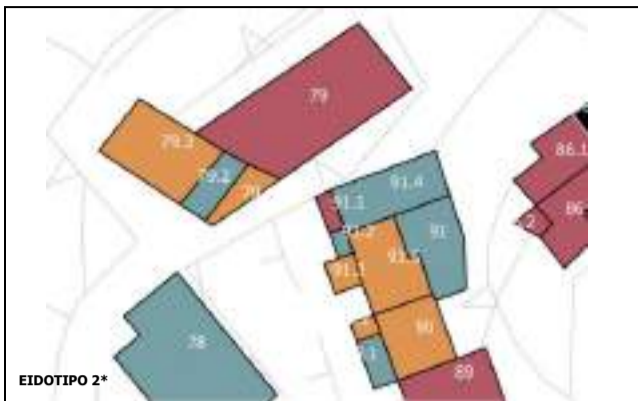
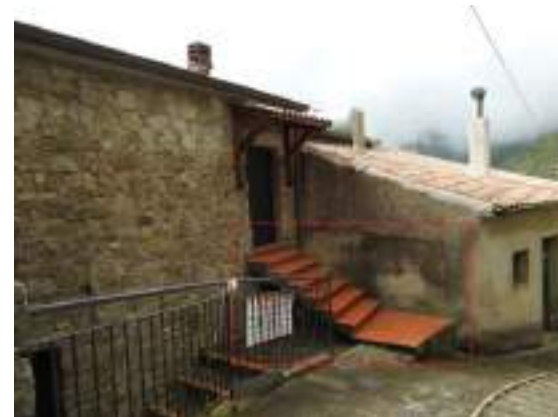
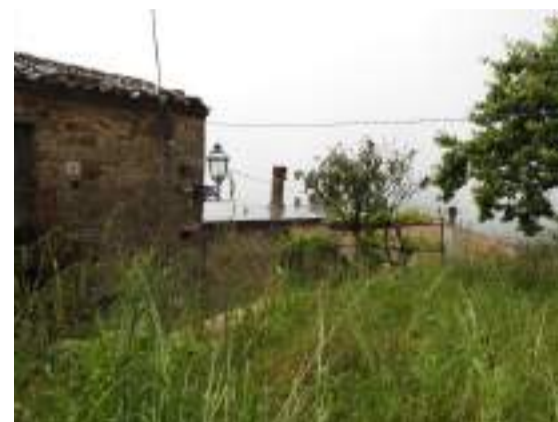
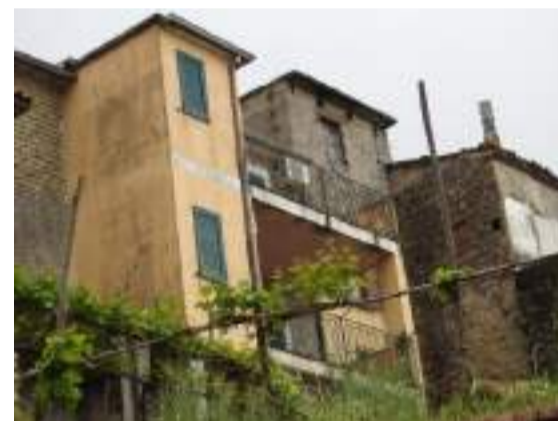
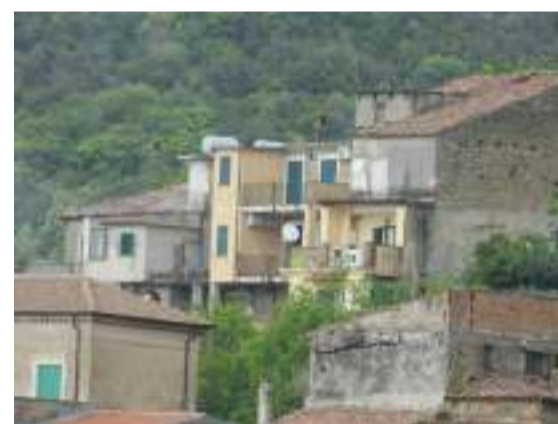
90Comune di: **Serramezzana** Frazione: **Serramezzana** Strada di riferimento: **Corso Umberto I**

Analisi ediliziaTecnica costruttiva **muratura**, Copertura **piana, non praticabile**Finitura della facciata **muratura a vista**Rapporto tra pieni e vuoti **si**Linea di gronda rispetto agli edifici contigui **no**

Elementi di facciata: Balconi **si**, Ringhiere **si**, Finestre **si**, Persiane **si**, Sporti **no**, Abbaini **no**, Cacciacqua **no**Elementi decorativi di facciata: Basamento **no**, Cornicione **no**, Cornici **si**, Davanzale **no**, Marcadavanzale **no**, Marcapiano **no**, Timpano **no**, Trabeazione **no**, Cantonale a raso **no**, Cantonale **no**, Portale **no**, Portone **no**Elementi costruttivi di pregio: Archi **no**, Romanelle **no**, Logge **no**Impianti: antenna satellitare **no**, cavi elettrici **si**, illuminazione **no**, serbatoi di accumulo **si**, camini **si**, antenna TV **si**, impianto di climatizzazione **si**, smaltimento acque pluviali **si**, insegne **no**, canne fumarie **no**, pannelli solari e/o fotovoltaici **no**, protezione sole **no**, caldaia **no**, dehor **no****Alterazioni**: Verande **no**, ID:Elementi decorativi **no**, Accessi **si**, Superfettazioni **si**, ID: **90.2**Intonaco **si**, Finestre **no**, Soprelevazioni **no**, ID:Infissi esterni **si**, Balconi **no**, Tagli tetto **no**, ID:**Analisi percettiva**Valutazione visiva **sufficiente**Compatibilità: Contesto **si**, Volumetrica **no**Composizione tipo-morfologica della facciata **no**, Copertura **no****Interventi**ID: 90 Intervento: **RE_1**, ID: 90.1 Intervento: **RE_2(B)**ID: 90.2 Intervento: **RE_3(A)**, ID: Intervento:

L'intervento dell'ID 90.2 può essere applicato solo se si intende prolungare tale volume fino alla quota terra, in modo da non avere un corpo sospeso.

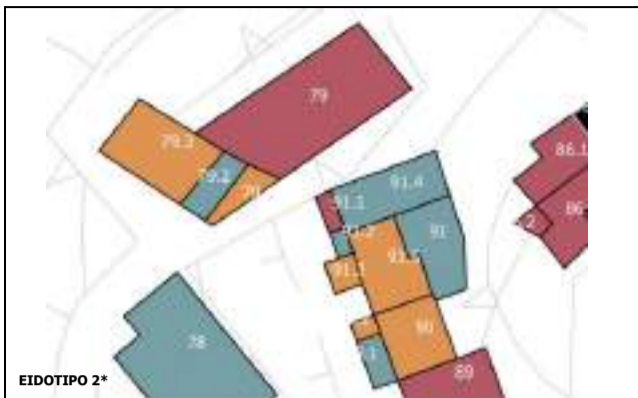
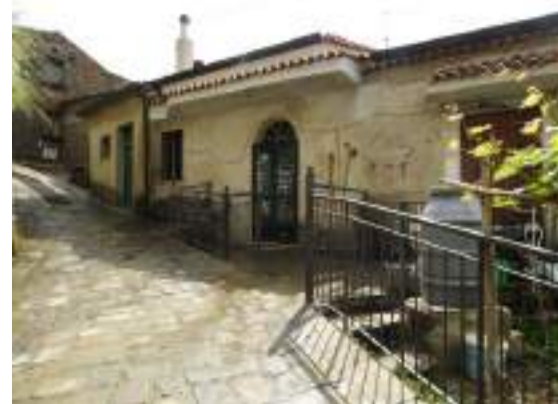
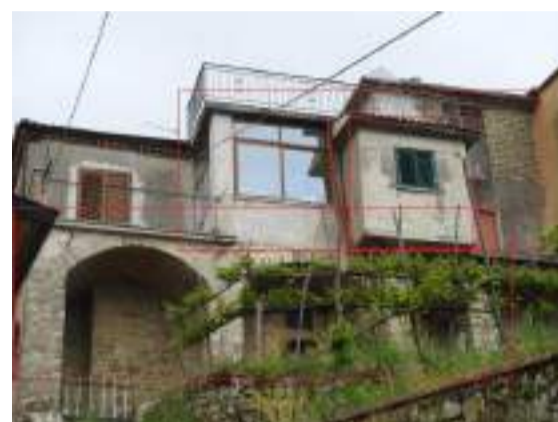
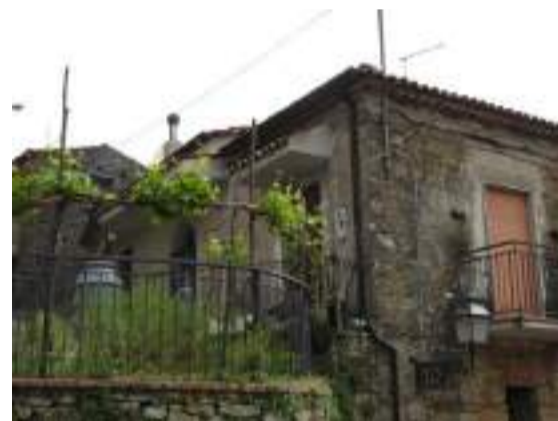
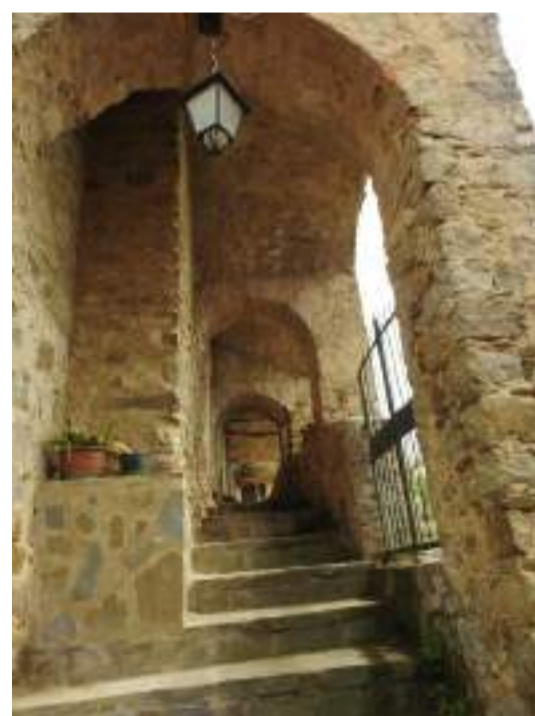
91Comune di: **Serramezzana** Frazione: **Serramezzana** Strada di riferimento: **Corso Umberto I**

antenna satellitare **no** cavi elettrici **si** illuminazione **si, pubblica e privata** serbatoi di accumulo **si** camini **si** antenna TV **si** impianto di climatizzazione **no** smaltimento acque pluviali **si** insegne **no** canne fumarie **no** pannelli solari e/o fotovoltaici **no** protezione sole **no** caldaia **no** dehor **no****Alterazioni**Verande **si** ID: **91.2**Elementi decorativi **si** Accessi **si** Superfetazioni **si** ID: **91.3**Intonaco **si** Finestre **si** Soprelevazioni **no** ID:Infissi esterni **si** Balconi **si** Tagli tetto **si** ID: **91.5**

L'intervento dell'ID 91.5 può essere applicato solo se si intende ripristinare il tetto in quella porzione di edificio. Per quanto concerne gli interventi di ristrutturazione edilizia per gli ID 91.2 e 91.3, gli interventi sono ammessi solo se si rialline

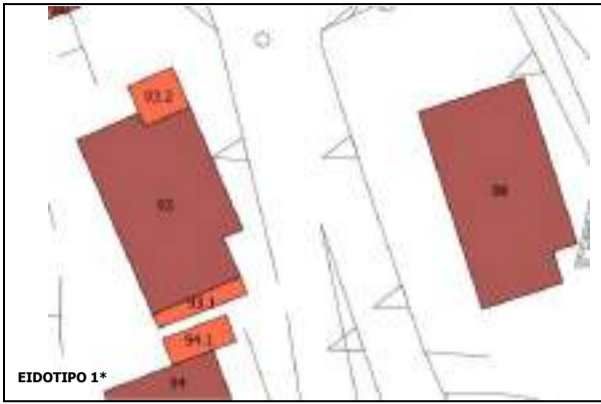
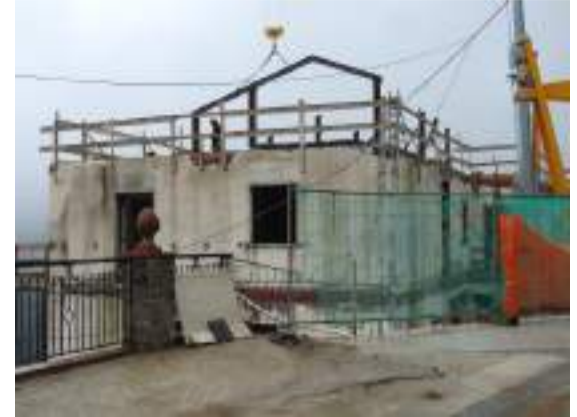
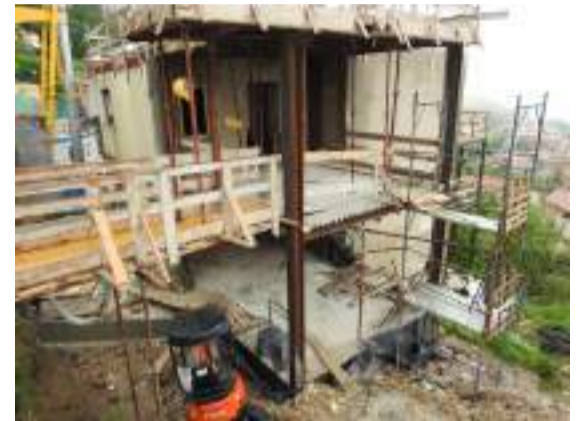
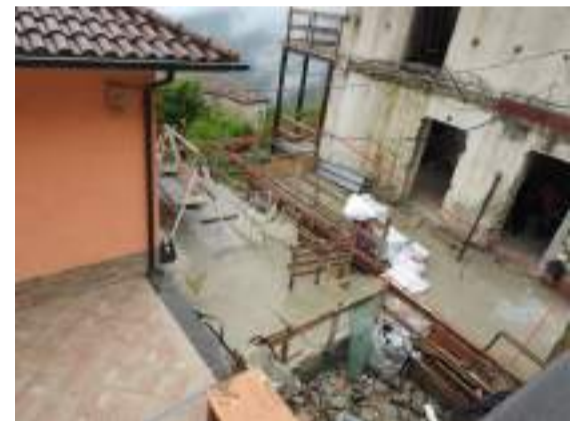
93Comune di: **Serramezzana** Frazione: **Serramezzana** Strada di riferimento: **Via Europa**

Analisi urbanistica			
Rapporto con il verde			
Rapporto con lo spazio pubblico		Diretto	
		Indiretto	
Accesso indiretto			
Vincoli/Rischi			
Vincolo monumentale			
Rischio frana		Pericolosità	
ID	CLASSE	ID	CLASSE
Tipologia edilizia			
Isolata			
Analisi edilizia			
Tecnica costruttiva mista		Copertura falde inclinate	
Finitura della facciata non rilevato			
Rapporto tra pieni e vuoti si			
Linea di gronda rispetto agli edifici contigui			
Linea di colmo rispetto agli edifici contigui			
Elementi di facciata	Balconi si Ringhiere non rilevato	Finestre si Persiane non rilevato	Sporti non rilevato Abbaini no Cacciacqua non rilevato
Elementi decorativi di facciata	Basamento non rilevato Cornicione non rilevato Cornici non rilevato	Davanzale non rilevato Marcadavanzale non rilevato Marcapiano non rilevato	Timpano non rilevato Trabeazione non rilevato Cantonale a raso non rilevato Cantonale non rilevato Portale non rilevato Portone non rilevato

Elementi costruttivi di pregio	Archi non rilevato	Romanelle non rilevato	Logge non rilevato
Impianti	antenna satellitare non rilevato cavi elettrici non rilevato illuminazione non rilevato serbatoi di accumulo non rilevato camini non rilevato	antenna TV non rilevato impianto di climatizzazione non rilevato smaltimento acque pluviali non rilevato insegne non rilevato canne fumarie non rilevato	pannelli solari e/o fotovoltaici non rilevato protezione sole non rilevato caldaia non rilevato dehor non rilevato
Alterazioni		Verande no	ID:
Elementi decorativi no	Accessi no	Superfettazioni si	ID: 93.1 93.2
Intonaco no	Finestre no	Soprelevazioni no	ID:
Infissi esterni no	Balconi no	Tagli tetto no	ID:
Analisi percettiva			
Valutazione visiva pessimo			
Compatibilità	Contesto non rilevato		Volumetrica no
	Composizione tipo-morfologica della facciata si		Copertura no
Interventi			
ID: 93 Intervento: C		ID: 93.1 Intervento: C

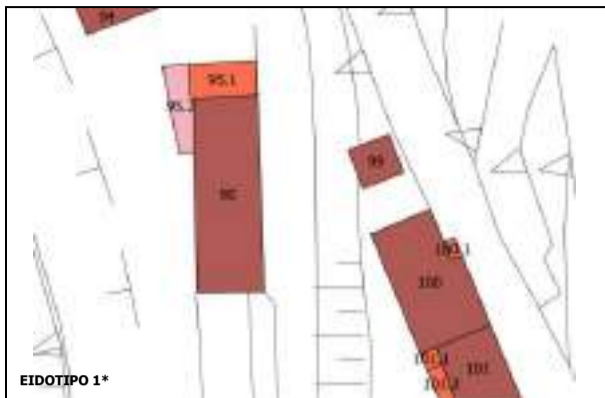
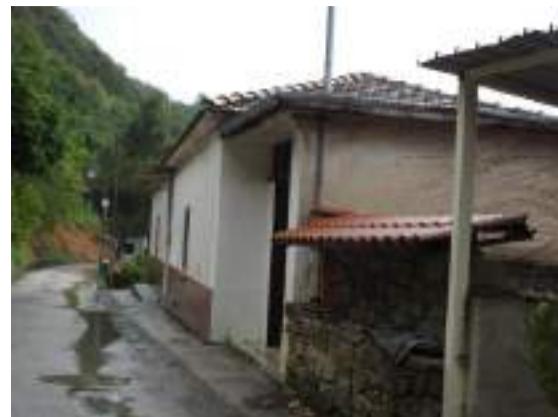
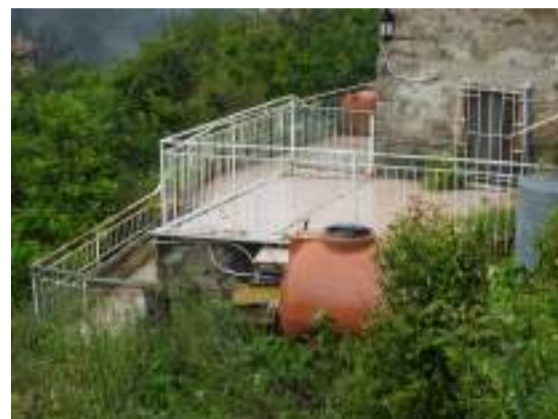
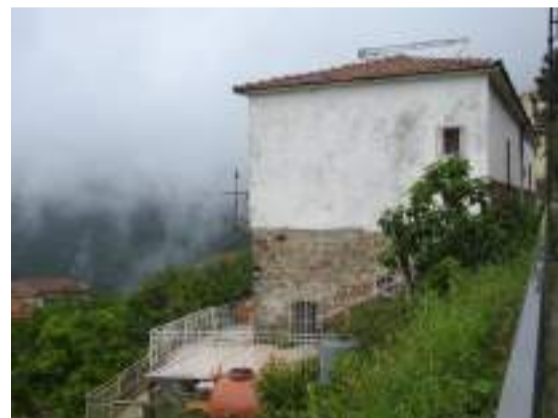
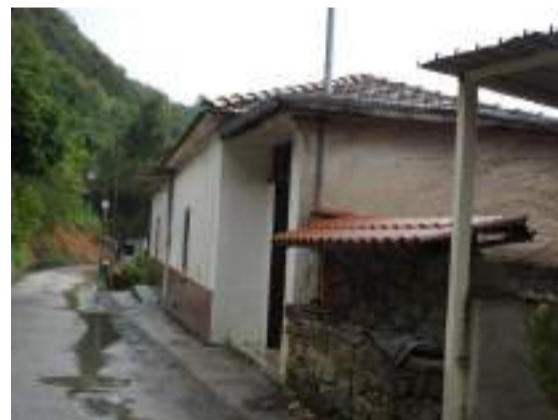
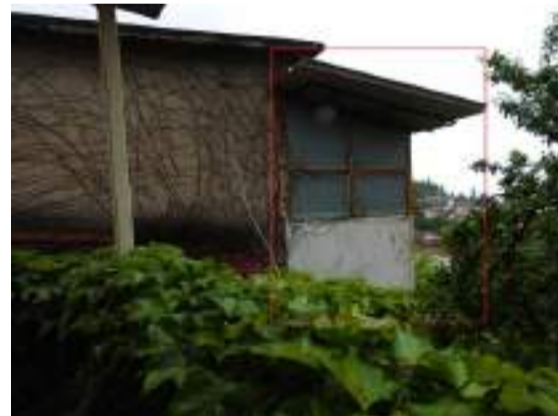
95Comune di: **Serramezzana** Frazione: **Serramezzana** Strada di riferimento: **Via Europa**

Analisi ediliziaTecnica costruttiva **muratura** Copertura **falde inclinate**Finitura della facciata **pittura monocromatica**Rapporto tra pieni e vuoti **no**

Elementi di facciata Balconi **si** Finestre **si** Sporti **si** Cacciacqua **no**
Ringhiere **si** Persiane **si** Abbaini **no**Elementi decorativi di facciata Basamento **si** Davanzale **no** Timpano **no** Cantonale **no**
Cornicione **no** Marcadavanzale **no** Trabeazione **no** Portale **no**
Cornici **no** Marcapiano **no** Cantonale a raso **no** Portone **no**Elementi costruttivi di pregio Archi **no** Romanelle **no** Logge **no**Impianti antenna satellitare **no** antenna TV **si** pannelli solari e/o fotovoltaici **no**
cavi elettrici **si** impianto di climatizzazione **no** protezione sole **no**
illuminazione **no** smaltimento acque pluviali **no** caldaia **no**
serbatoi di accumulo **si** insegne no canne fumarie **no** dehor **no**
camini **no****Alterazioni** Verande **si** ID: **95.2**Elementi decorativi **no** Accessi **no** Superfettazioni **si** ID: **95.1**Intonaco **si** Finestre **no** Soprelevazioni **no** ID:Infissi esterni **si** Balconi **no** Tagli tetto **no** ID:**Prescrizioni**

L'intervento dell'ID 95.1 può essere applicato solo se si intende sostituire il tetto piano con uno a falde.
