COMUNE DI SERRAMEZZANA PIANO URBANISTICO COMUNALE

TAV. 2.3.3.b

DISCIPLINA DEL TESSUTO INSEDIATIVO STORICO LINEE GUIDA - SCHEDE SAN TEODORO

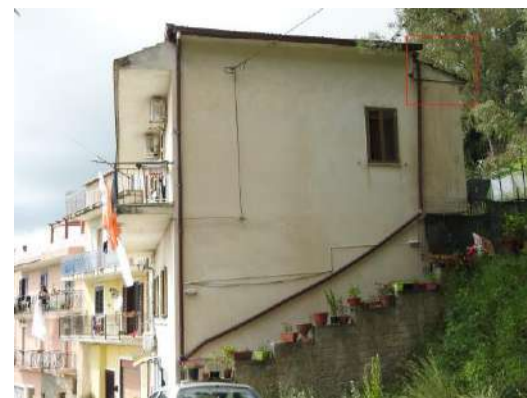
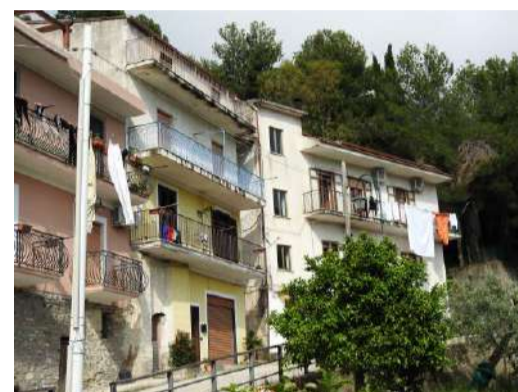
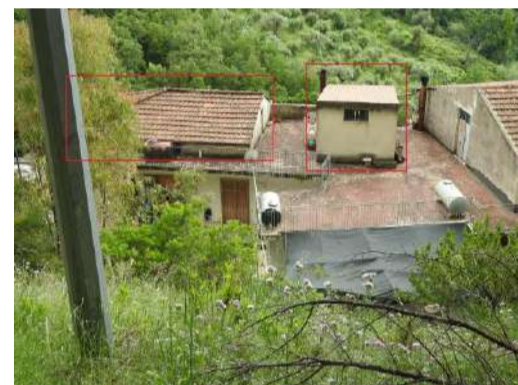
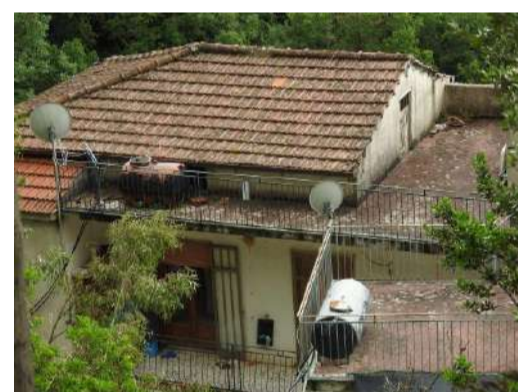
1Comune di: **Serramezzana** Frazione: **San Teodoro** Strada di riferimento: **Strada Prov.167a**

Analisi ediliziaTecnica costruttiva **Calcestruzzo armato** Copertura **piana, praticabile**Finitura della facciata **pittura monocromatica**Rapporto tra pieni e vuoti **si**

Elementi di facciata Balconi **si** Finestre **si** Sporti **si** Cacciacqua **no**
Ringhiere **si** Persiane **si** Abbaini **no**Elementi decorativi di facciata Basamento **no** Davanzale **no** Timpano **no** Cantonale **no**
Cornicione **no** Marcadavanzale **no** Trabeazione **no** Portale **no**
Cornici **no** Marcapiano **no** Cantonale a raso **no** Portone **no**Elementi costruttivi di pregio Archi **no** Romanelle **no** Logge **no**Impianti antenna satellitare **si** antenna TV **no** pannelli solari e/o fotovoltaici **no**
cavi elettrici **si** impianto di climatizzazione **si** protezione sole **no**
illuminazione **si, privata** smaltimento acque pluviali **si** caldaia **no**
serbatoi di accumulo **si** insegne no canne fumarie **no** dehor **no**
camini **no****Alterazioni**Verande **no** ID:Elementi decorativi **no** Accessi **no** Superfettazioni **si** ID: **1.1**Intonaco **no** Finestre **no** Soprelevazioni **si** ID: **1.3**Infissi esterni **si** Balconi **no** Tagli tetto **no** ID:**Analisi percettiva**Valutazione visiva **sufficiente**Compatibilità Contesto **si** Volumetrica **no**Composizione tipo-morfologica della facciata **si** Copertura **si****Interventi**ID: 1 Intervento: **RE_2 RE_2(B)** ID: 1.1 Intervento: **RE_3(A)**ID: 1.2 Intervento: **RE_2** ID: 1.3 Intervento: **MA_O**

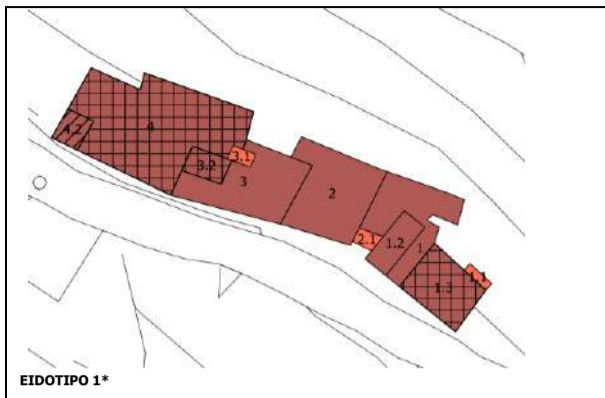
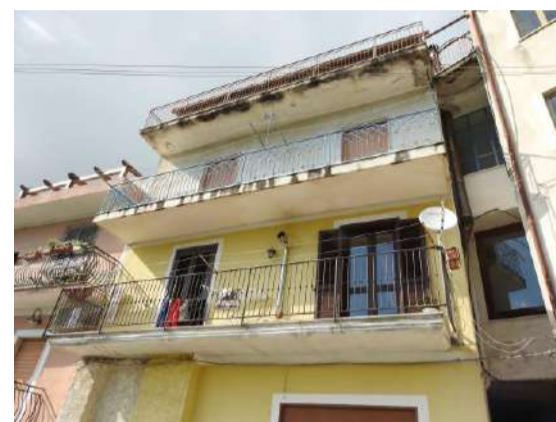
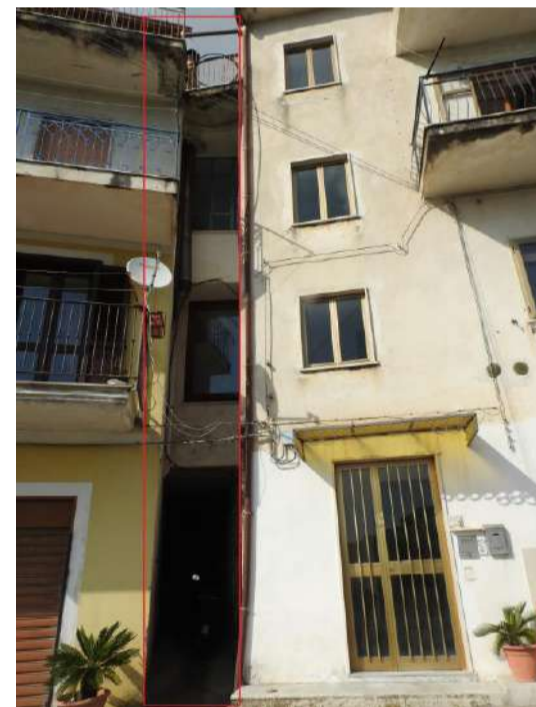
2Comune di: **Serramezzana** Frazione: **San Teodoro** Strada di riferimento: **Strada Prov.167a**

Analisi ediliziaTecnica costruttiva **Calcestruzzo armato** Copertura **falde inclinate**Finitura della facciata **pittura pluricromatica**Rapporto tra pieni e vuoti **si**

antenna satellitare **si** antenna TV **si** pannelli solari e/o fotovoltaici **no**cavi elettrici **si** impianto di climatizzazione **no** protezione sole **no**illuminazione **si, privata** smaltimento acque pluviali **si** caldaia **no**serbatoi di accumulo **no** insegne no canne fumarie **no** dehor **no**camini **no****Alterazioni**Verande **no** ID:Elementi decorativi **no** Accessi **no** Superfettazioni **no** ID:Intonaco **si** Finestre **no** Soprelevazioni **no** ID:Infissi esterni **si** Balconi **si** Tagli tetto **no** ID:**Analisi percettiva**Valutazione visiva **sufficiente**

Contesto **si** Volumetrica **no**Composizione tipo-morfologica della facciata **no** Copertura **si****Interventi**ID: 2 Intervento: **RE_2 RE_2(B)** ID: 2.1 Intervento: **RE_3(P)**

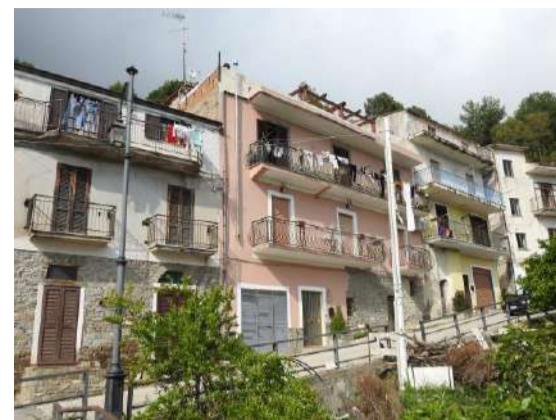
Balconi **si** Ringhiere **si** Finestre **si** Persiane **si** Sporti **no** Abbaini **no** Cacciacqua **no**

Basamento **no** Cornicione **no** Cornici **si** Davanzale **no** Marcadavanzale **no** Marcapiano **no** Timpano **no** Trabeazione **no** Cantonale a raso **no** Cantonale **no** Portale **no** Portone **no**

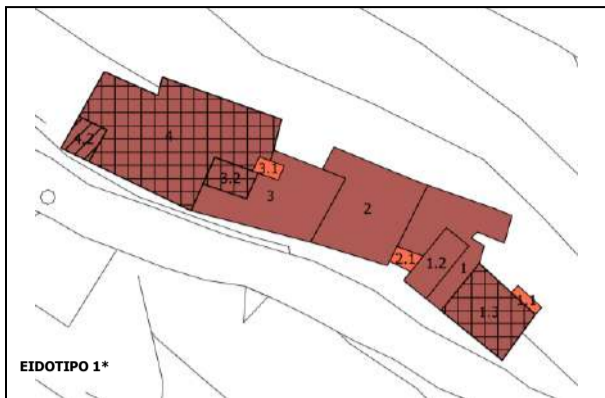
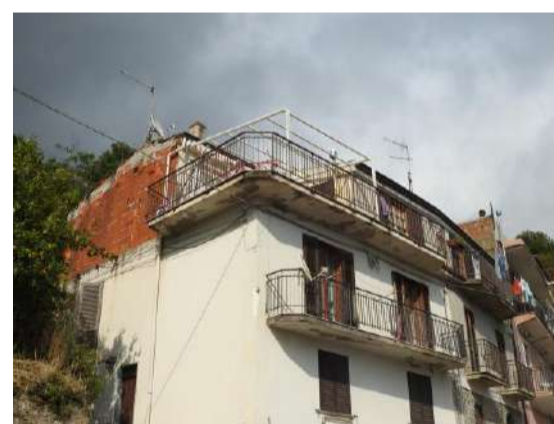
4Comune di: **Serramezzana** Frazione: **San Teodoro** Strada di riferimento: **Strada Prov.167a**

Analisi ediliziaTecnica costruttiva **muratura**Copertura **falde inclinate**Finitura della facciata **pittura monocromatica**Rapporto tra pieni e vuoti **si**Linea di gronda rispetto agli edifici contigui **no**Linea di colmo rispetto agli edifici contigui **no**

Elementi decorativi no	Accessi no	Verande no	ID:
Intonaco si	Finestre no	Superfettazioni no	ID:
Infissi esterni no	Balconi si	Soprelevazioni si	ID: 4.1
		Tagli tetto si	ID: 4.2

Compatibilità	Contesto si	Volumetrica no
	Composizione tipo-morfologica della facciata no	Copertura si

ID: 4 Intervento: RE_2 RE_2(B)	ID: 4.1 Intervento: RE_2(B)
ID: 4.2 Intervento: MA_O	ID: Intervento:
ID: Intervento:	ID: Intervento:
ID: Intervento:	ID: Intervento:
ID: Intervento:	ID: Intervento:

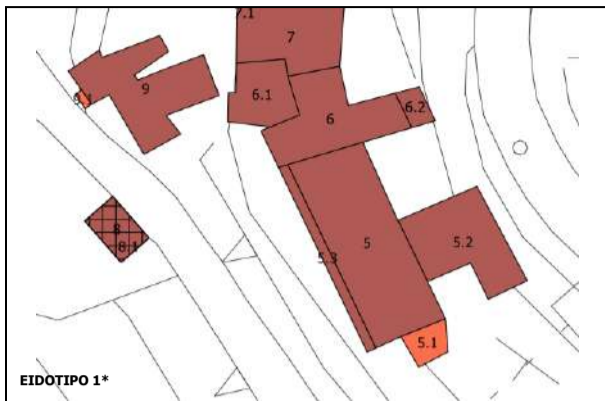
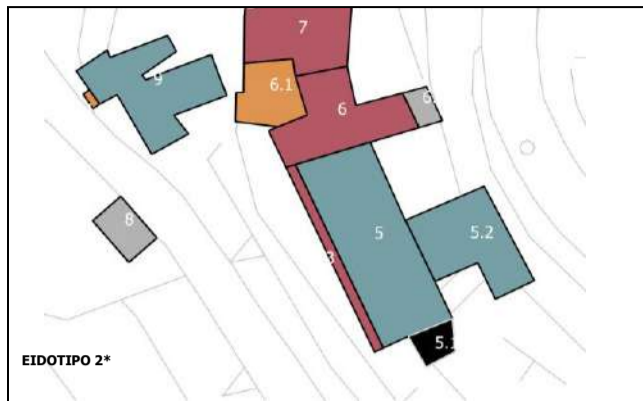
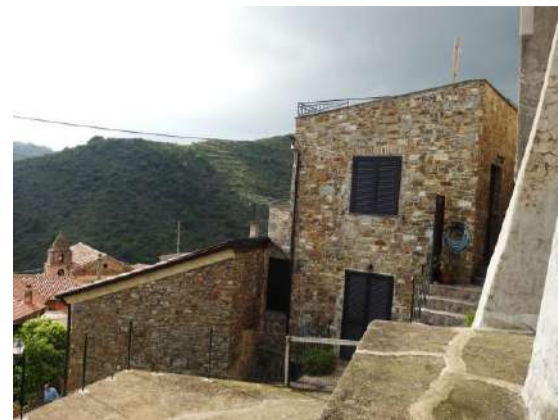
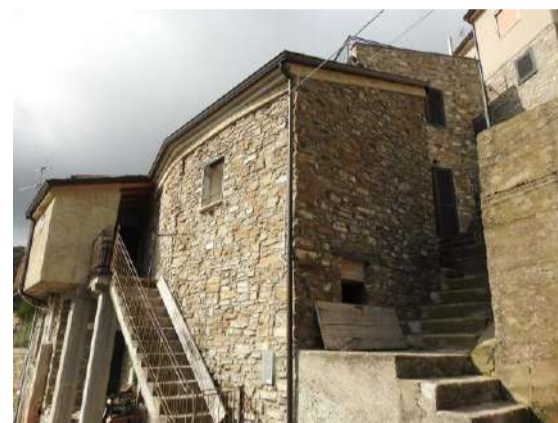
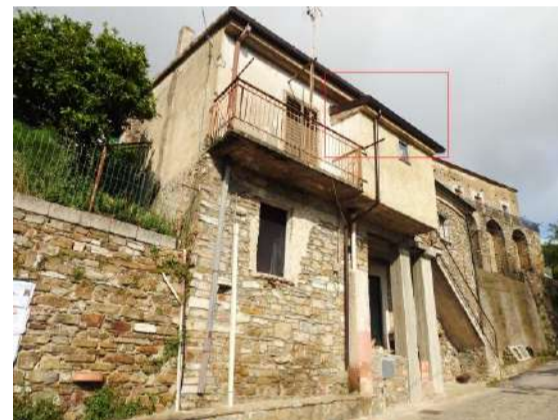
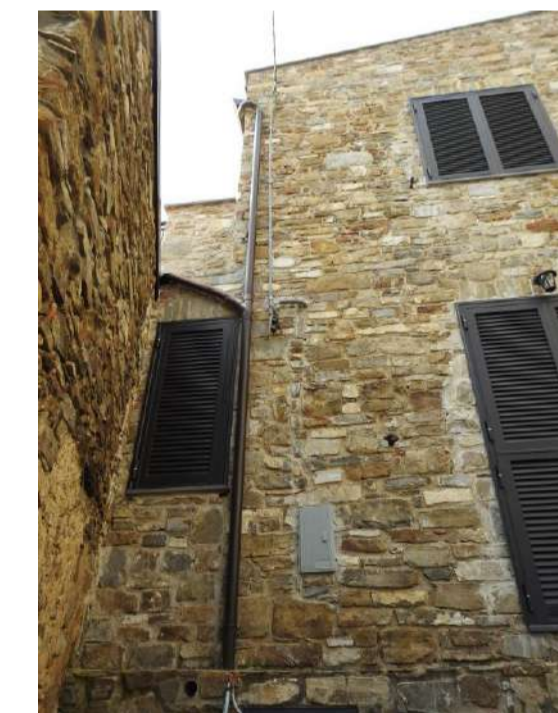
9Comune di: **Serramezzana** Frazione: **San Teodoro** Strada di riferimento: **Strada Prov.167a**

Analisi ediliziaTecnica costruttiva **muratura**, Copertura **falde inclinate**Finitura della facciata **muratura a vista**Rapporto tra pieni e vuoti **no**

Elementi di facciata: Balconi **si**, Ringhiere **no**, Finestre **no**, Persiane **si**, Sporti **no**, Abbaini **no**, Cacciacqua **no**Elementi decorativi di facciata: Basamento **no**, Cornicione **no**, Cornici **no**, Davanzale **no**, Marcadavanzale **no**, Marcapiano **no**, Timpano **no**, Trabeazione **no**, Cantonale a raso **no**, Cantonale **no**, Portale **no**, Portone **no**Elementi costruttivi di pregio: Archi **no**, Romanelle **no**, Logge **no**Impianti: antenna satellitare **no**, cavi elettrici **si**, illuminazione **si, privata**, serbatoi di accumulo **no**, camini **si**, antenna TV **si**, impianto di climatizzazione **no**, smaltimento acque pluviali **si**, insegne **no**, canne fumarie **no**, pannelli solari e/o fotovoltaici **no**, protezione sole **no**, caldaia **no**, dehor **no****Alterazioni**: Verande **no**, ID:Elementi decorativi **no**, Accessi **no**, Superfettazioni **si**, ID: **9.1**Intonaco **si**, Finestre **no**, Soprelevazioni **no**, ID:Infissi esterni **no**, Balconi **si**, Tagli tetto **no**, ID:ID: 9 Intervento: **RE_2 RE_2(B)**, ID: 9.1 Intervento: **RE_3(A)**

L'intervento dell'ID 9.1 può essere applicato solo se si intende allineare le linee di gronda e le pendenze dei tetti con quelle dell'ID 9.

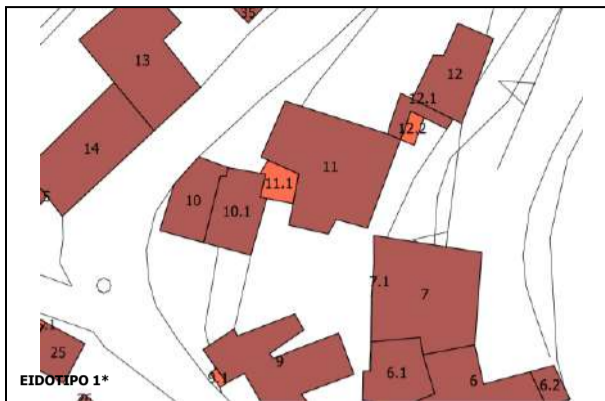
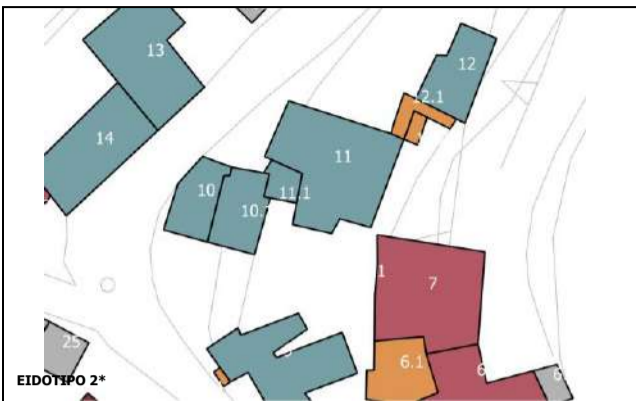
10Comune di: **Serramezzana** Frazione: **San Teodoro** Strada di riferimento: **Via Trinità**

**Analisi edilizia**Tecnica costruttiva **muratura** Copertura **falde inclinate**Finitura della facciata **muratura a vista**Rapporto tra pieni e vuoti **no**Linea di gronda rispetto agli edifici contigui **no**Linea di colmo rispetto agli edifici contigui **no**Elementi di facciata Balconi **si** Ringhiere **si** Finestre **si** Persiane **si** Sporti **no** Abbaini **no** Cacciacqua **no**Elementi decorativi di facciata Basamento **no** Cornicione **si** Cornici **no** Davanzale **si** Marcadavanzale **no** Marcapiano **no** Timpano **no** Trabeazione **no** Cantonale a raso **no** Cantonale **no** Portale **no** Portone **no**Elementi costruttivi di pregio Archi **no** Romanelle **si** Logge **no**Impianti antenna satellitare **no** cavi elettrici **si** illuminazione **no** serbatoi di accumulo **no** camini **si** antenna TV **si** impianto di climatizzazione **no** smaltimento acque pluviali **si** insegne **no** canne fumarie **no** pannelli solari e/o fotovoltaici **no** protezione sole **no** caldaia **no** dehor **no****Alterazioni** Verande **no** ID:Elementi decorativi **si** Accessi **no** Superfetazioni **no** ID:Intonaco **no** Finestre **si** Soprelevazioni **no** ID:Infissi esterni **no** Balconi **no** Tagli tetto **no** ID:**Analisi percettiva**Valutazione visiva **buono**Compatibilità Contesto **si** Volumetrica **si**Composizione tipo-morfologica della facciata **no** Copertura **si****Interventi**ID: 10 Intervento: **RE_2 RE_2(F)** ID: 10.1 Intervento: **RE_2(F)**

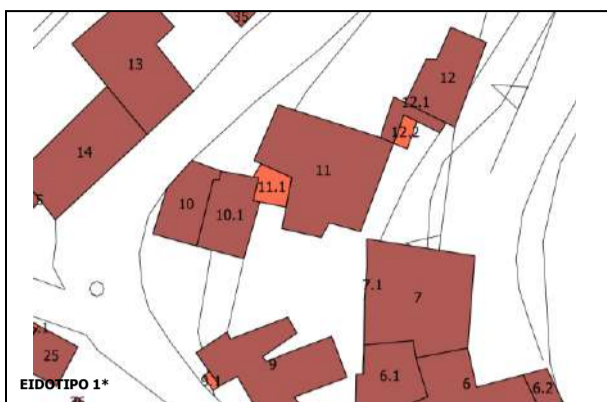
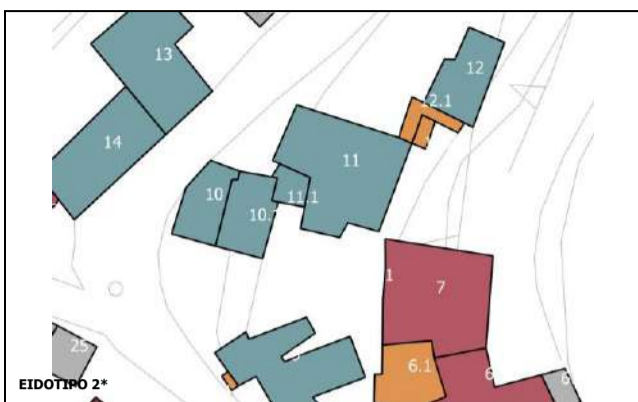
12Comune di: **Serramezzana** Frazione: **San Teodoro** Strada di riferimento: **Via Trinità**

Analisi ediliziaTecnica costruttiva **Calcestruzzo armato** Copertura **falde inclinate**Finitura della facciata **pittura monocromatica**Rapporto tra pieni e vuoti **si**Linea di gronda rispetto agli edifici contigui **no**Linea di colmo rispetto agli edifici contigui **no**

Alterazioni	Verande si	ID: 12.1
Elementi decorativi no	Accessi no	Superfettazioni si
Intonaco si	Finestre no	Soprelevazioni no
Infissi esterni no	Balconi no	Tagli tetto no
		ID:

Compatibilità	Contesto si	Volumetrica no
	Composizione tipo-morfologica della facciata si	Copertura si

ID: 12 Intervento: RE_2 RE_2(B)	ID: 12.1 Intervento: RI_2
ID: 12.2 Intervento: RE_3(A)	ID: Intervento:
ID: Intervento:	ID: Intervento:
ID: Intervento:	ID: Intervento:
ID: Intervento:	ID: Intervento:

L'intervento degli ID 12.1 e 12.2 può essere applicato solo se si intende allineare le linee di gronda e le pendenze dei tetti con quelle dell'ID 12.

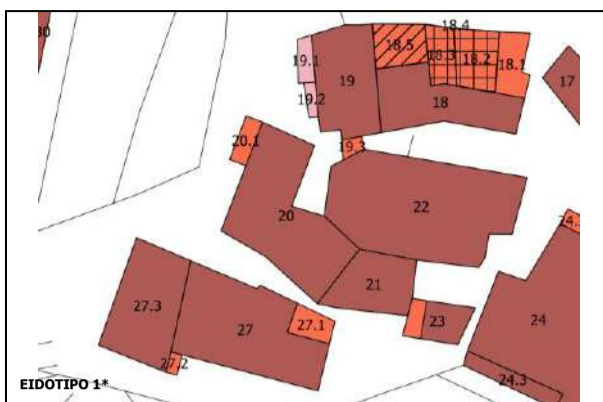
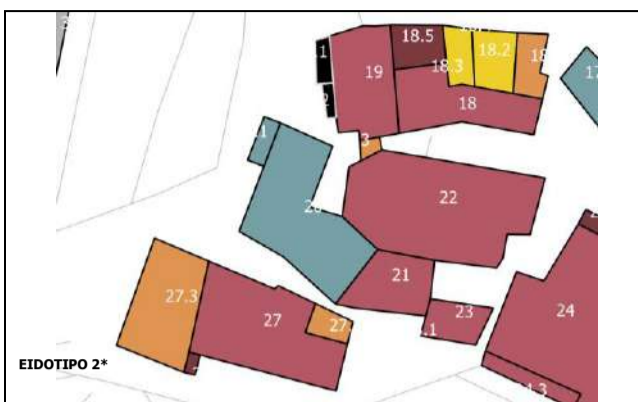
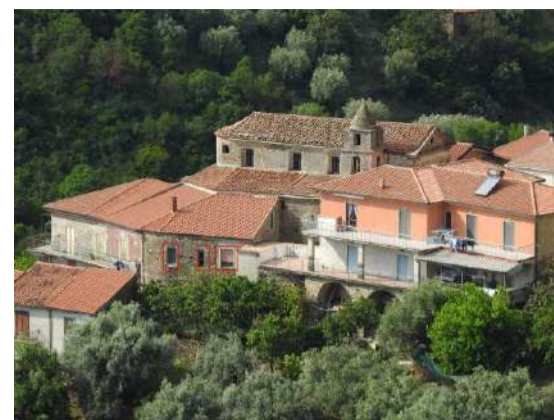
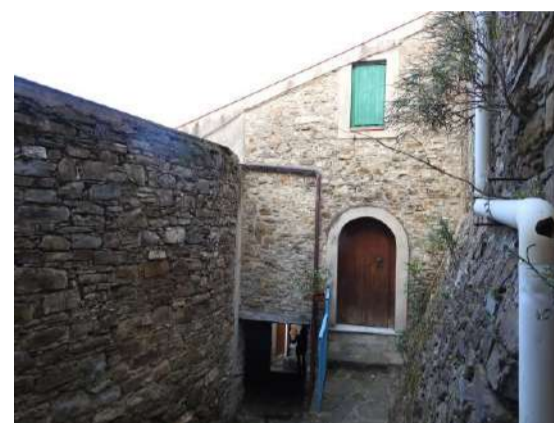
21Comune di: **Serramezzana** Frazione: **San Teodoro** Strada di riferimento:

Analisi ediliziaTecnica costruttiva **muratura** Copertura **falde inclinate**Finitura della facciata **muratura a vista**Rapporto tra pieni e vuoti **si**Linea di gronda rispetto agli edifici contigui **si**Linea di colmo rispetto agli edifici contigui **si**

Balconi **no** Ringhiere **no** Finestre **si** Sporti **no** Cacciacqua **no**
Persiane **no** Abbaini **no**

Basamento **no** Davanzale **no** Timpano **no** Cantonale **no**
Cornicione **no** Marcadavanzale **no** Trabeazione **no** Portale **no**
Cornici **si** Marcapiano **no** Cantonale a raso **no** Portone **si**

antenna satellitare **no** antenna TV **no** pannelli solari e/o fotovoltaici **no**
cavi elettrici **si** impianto di climatizzazione **no** protezione sole **no**
illuminazione **no** smaltimento acque pluviali **si** caldaia **no**
serbatoi di accumulo **no** insegne no canne fumarie **no** dehor **no**
camini **si****Alterazioni**Verande **no** ID:Elementi decorativi **no** Accessi **no** Superfettazioni **no** ID:Intonaco **no** Finestre **si** Soprelevazioni **no** ID:Infissi esterni **no** Balconi **no** Tagli tetto **no** ID:**Analisi percettiva**Valutazione visiva **sufficiente**

Contesto **si** Volumetrica **si**Composizione tipo-morfologica della facciata **no** Copertura **si****Interventi**ID: 21 Intervento: **RE_2 RE_2(F)** ID: Intervento:

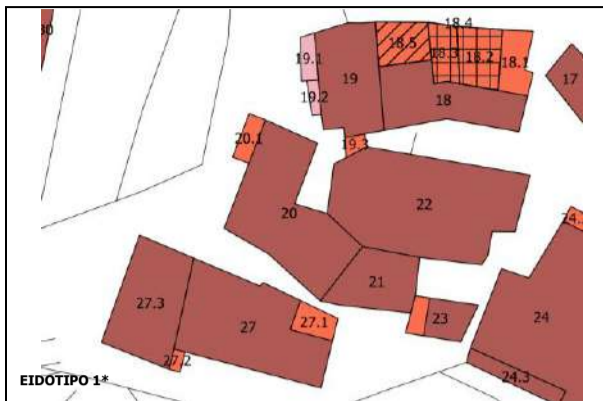
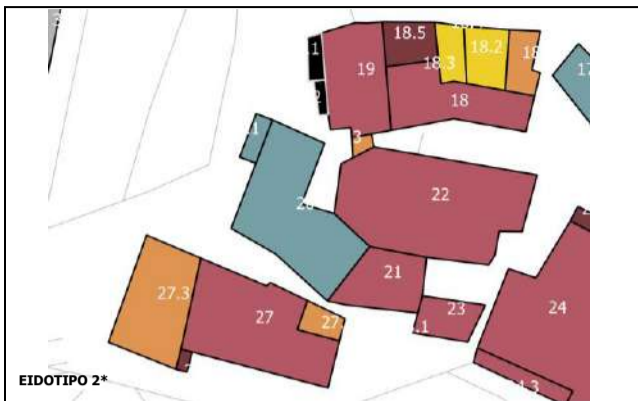
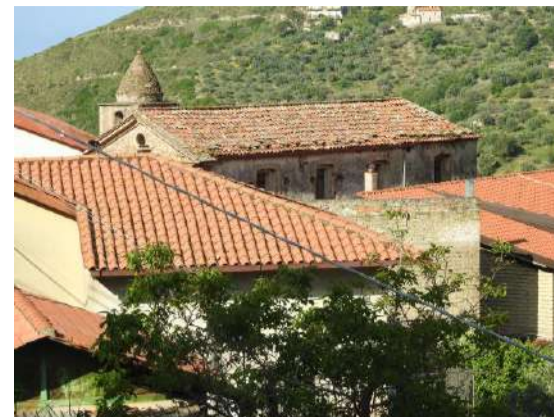
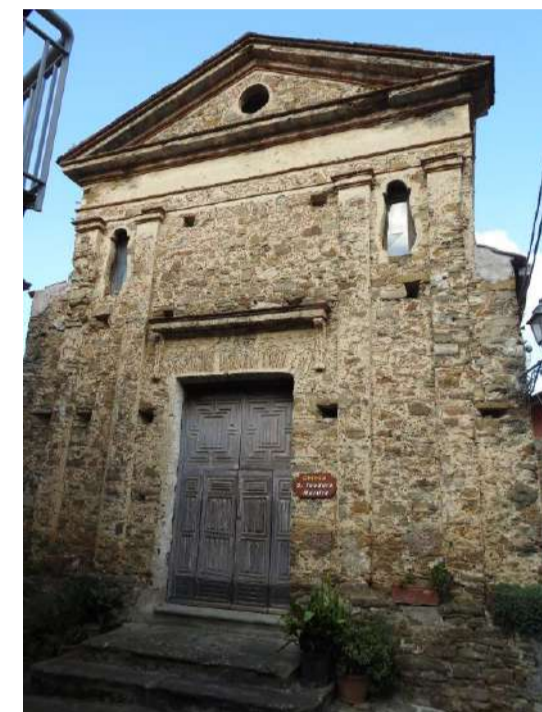
22Comune di: **Serramezzana** Frazione: **San Teodoro** Strada di riferimento: **Via S. Giuseppe**

Analisi ediliziaTecnica costruttiva **muratura** Copertura **falde inclinate**Finitura della facciata **muratura a vista stilata a raso**Rapporto tra pieni e vuoti **si**

Elementi di facciata Balconi **no** Ringhiere **no** Finestre **si** Persiane **no** Sporti **no** Abbaini **no** Cacciacqua **no**Elementi decorativi di facciata Basamento **no** Cornicione **no** Cornici **no** Davanzale **si** Marcadavanzale **no** Marcapiano **no** Timpano **si** Trabeazione **si** Cantonale a raso **no** Cantonale **si** Portale **si** Portone **si**Elementi costruttivi di pregio Archi **no** Romanelle **no** Logge **no**Impianti antenna satellitare **no** cavi elettrici **si** illuminazione **si, pubblica** serbatoi di accumulo **no** camini **no** antenna TV **no** impianto di climatizzazione **no** smaltimento acque pluviali **no** insegne **si** canne fumarie **no** pannelli solari e/o fotovoltaici **no** protezione sole **no** caldaia **no** dehor **no****Alterazioni**Elementi decorativi **no** Accessi **no** Verande **no** ID:Intonaco **si** Finestre **no** Superfettazioni **no** ID:Infissi esterni **no** Balconi **no** Soprelevazioni **no** ID:Tagli tetto **no** ID:**Analisi percettiva**Valutazione visiva **buono**Compatibilità Contesto **si** Volumetrica **si**Composizione tipo-morfologica della facciata **si** Copertura **si****Interventi**ID: 22 Intervento: **RE_1** ID: Intervento:

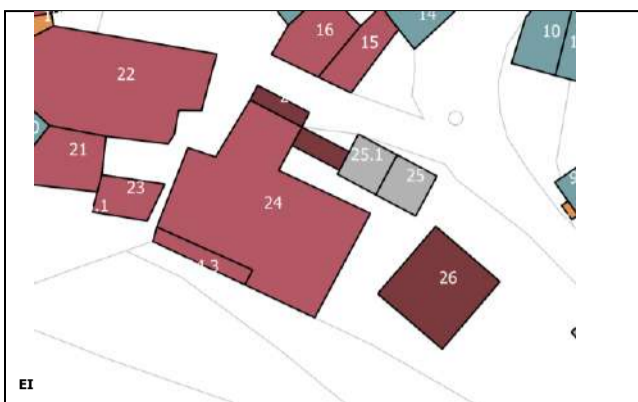
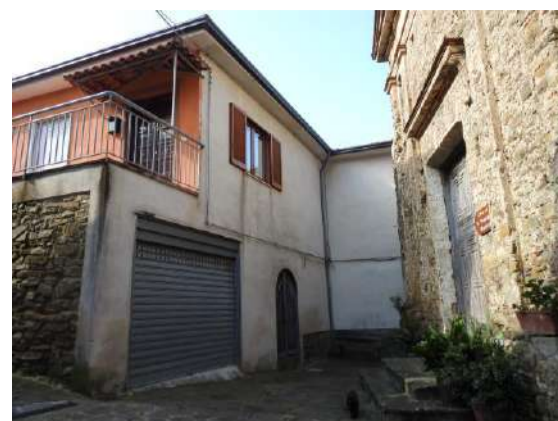
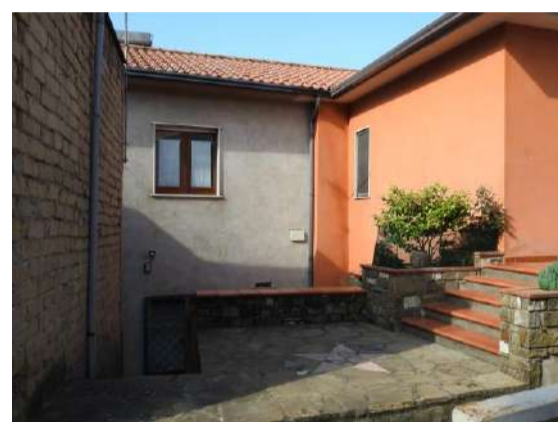
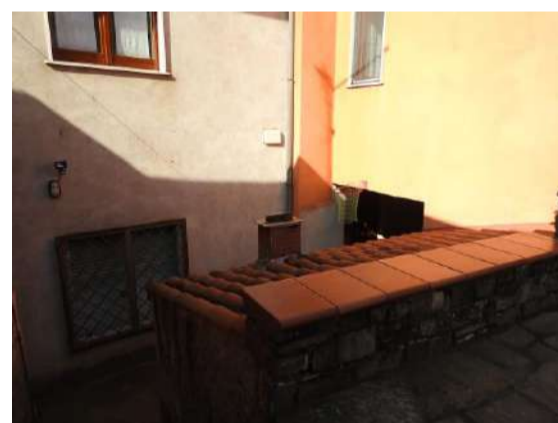
24Comune di: **Serramezzana** Frazione: **San Teodoro** Strada di riferimento: **Via S. Giuseppe**

antenna satellitare **no** cavi elettrici **no** illuminazione **si, privata** serbatoi di accumulo **no** camini **si** antenna TV **no** impianto di climatizzazione **no** smaltimento acque pluviali **si** insegne **no** canne fumarie **no** pannelli solari e/o fotovoltaici **si** protezione sole **si** caldaia **no** dehor **no**

**Interventi**ID: 24 Intervento: **RE_2 RE_2(B)** ID: 24.1 Intervento: **MA_O**ID: 24.2 Intervento: **MA_O** ID: 24.3 Intervento: **RE_1**

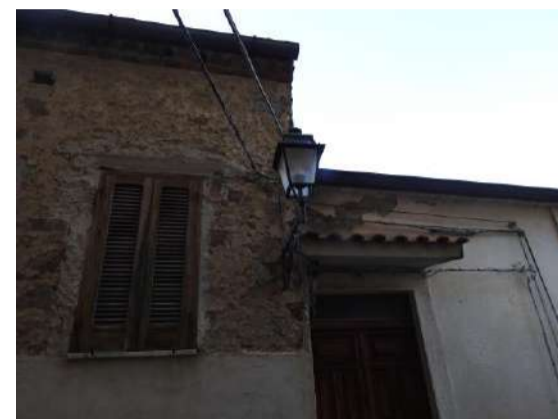
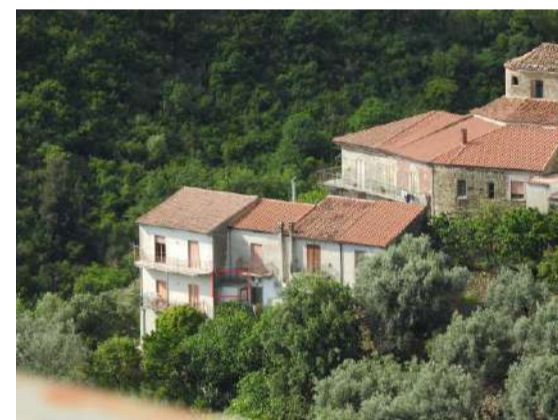
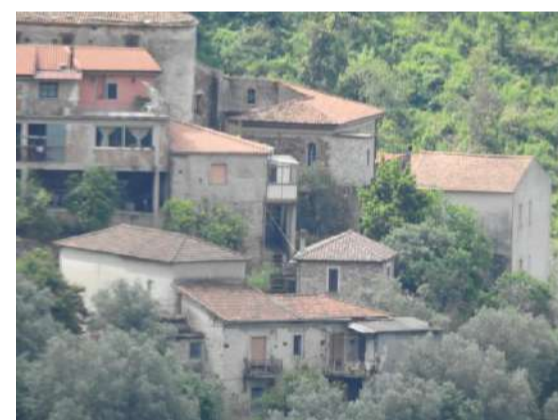
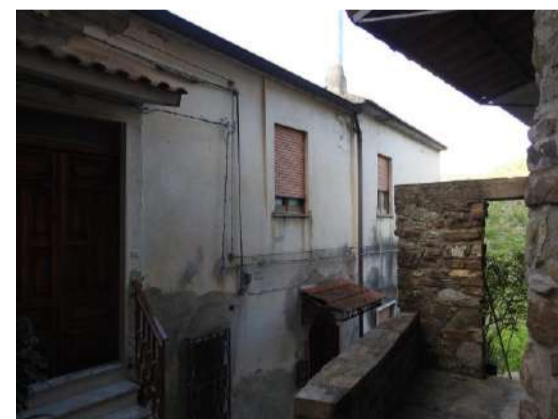
27Comune di: **Serramezzana** Frazione: **San Teodoro** Strada di riferimento:

Analisi edilizia				
Tecnica costruttiva muratura		Copertura falde inclinate		
Finitura della facciata pittura monocromatica				
Rapporto tra pieni e vuoti si				
Linea di gronda rispetto agli edifici contigui				
Linea di colmo rispetto agli edifici contigui				
Elementi di facciata	Balconi si Ringhiere si	Finestre si Persiane si	Sporti si Abbaini no	Cacciacqua si
Elementi decorativi di facciata	Basamento no Cornicione no Cornici no	Davanzale no Marcadavanzale no Marcapiano no	Timpano no Trabeazione no Cantonale a raso no	Cantonale no Portale no Portone no
Elementi costruttivi di pregio	Archi no		Romanelle no Logge no	
Impianti	antenna satellitare no cavi elettrici si illuminazione si, pubblica serbatoi di accumulo no camini si	antenna TV no impianto di climatizzazione si smaltimento acque pluviali si insegne no canne fumarie si	pannelli solari e/o fotovoltaici no protezione sole no caldaia no dehor no

Alterazioni		Verande no	ID:	
Elementi decorativi no	Accessi no	Superfettazioni si	ID: 27.1 27.2 27.3 27.4	
Intonaco si	Finestre no	Soprelevazioni no	ID:	
Infissi esterni si	Balconi no	Tagli tetto no	ID:

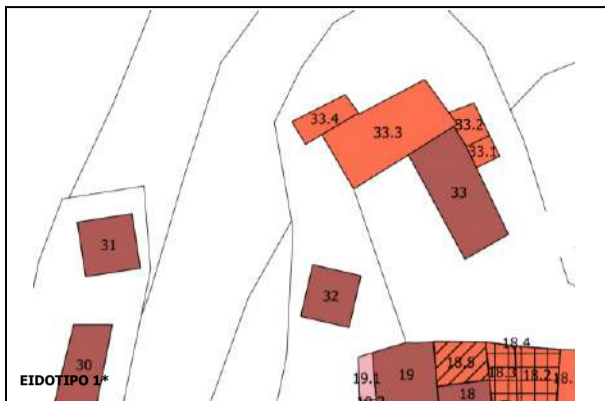
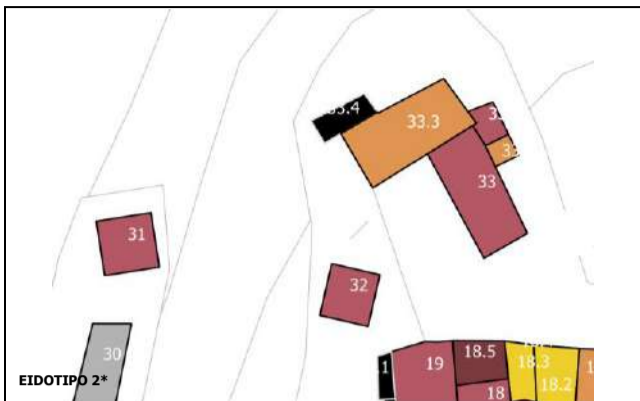
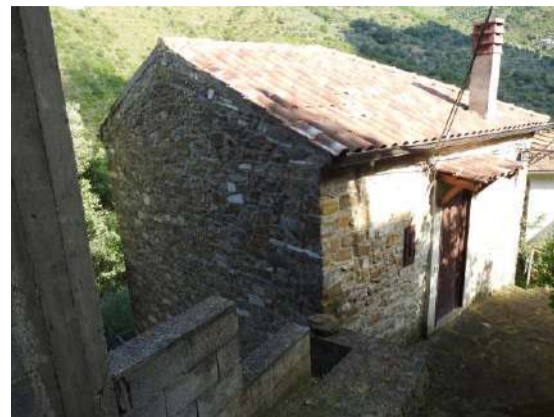
32Comune di: **Serramezzana** Frazione: **San Teodoro** Strada di riferimento:

Dal 1956 ad oggi

Isolata

Analisi ediliziaTecnica costruttiva **muratura** Copertura **falde inclinate**Finitura della facciata **muratura a vista**Rapporto tra pieni e vuoti **non rilevato**

Balconi **si** Ringhiere **si** Finestre **si** Persiane **non rilevato** Sporti **no** Abbaini **no** Cacciacqua **no**

antenna satellitare **no** antenna TV **no** pannelli solari e/o fotovoltaici **no**cavi elettrici **si** impianto di climatizzazione **no** protezione sole **no**illuminazione **si, pubblica** smaltimento acque pluviali **si** caldaia **si**serbatoi di accumulo **no** insegne no canne fumarie **no** dehor **no**camini **si**

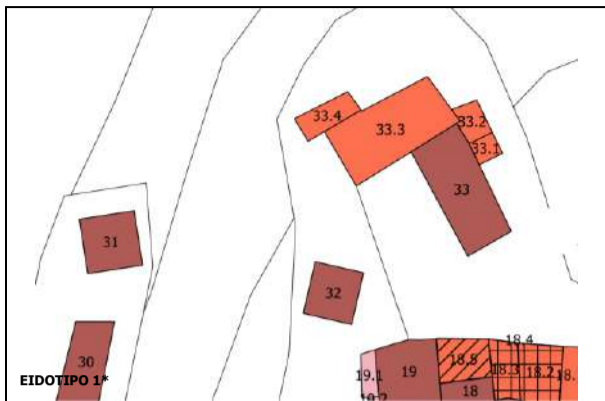
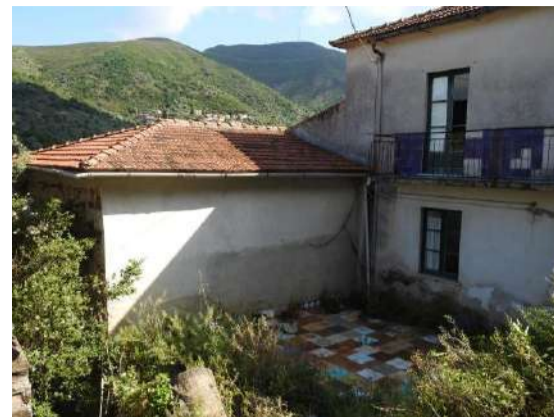
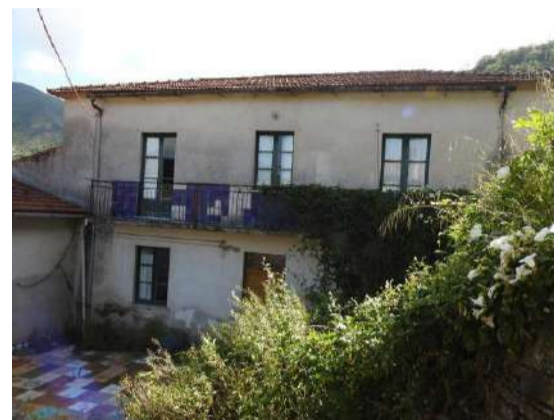
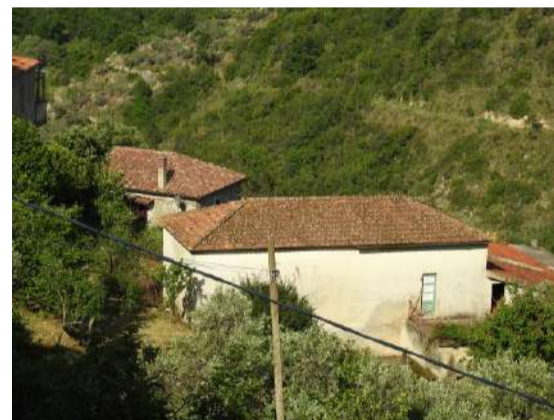
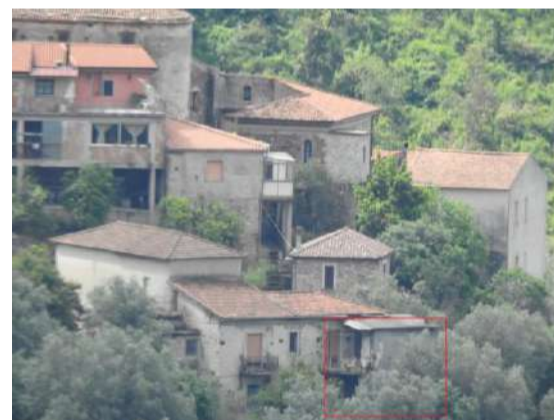
33Comune di: **Serramezzana** Frazione: **San Teodoro** Strada di riferimento: **Via S. Giuseppe**

Diretto
Indiretto **strada privata**

Accesso indiretto
