COMUNE DI SERRAMEZZANA PIANO URBANISTICO COMUNALE

TAV. 2.3.3.c

DISCIPLINA DEL TESSUTO INSEDIATIVO STORICO LINEE GUIDA - SCHEDE CAPOGRASSI

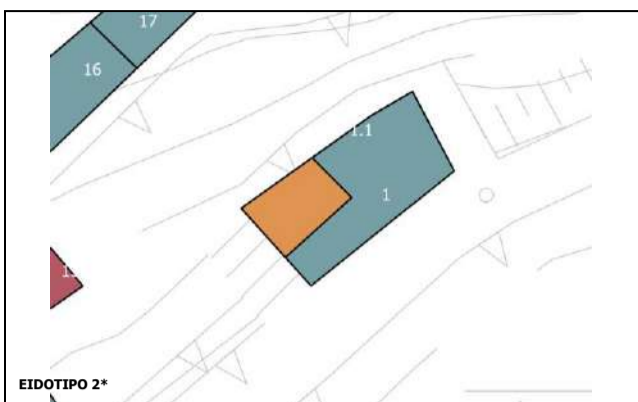
1Comune di: **Serramezzana** Frazione: **Capograssi** Strada di riferimento: **Strada Prov.167a**

**Analisi edilizia**Tecnica costruttiva **Calcestruzzo armato**Copertura **falde inclinate**Finitura della facciata **intonaco**Rapporto tra pieni e vuoti **no**

Elementi di facciata	Balconi si Ringhiere si	Finestre si Persiane si	Sporti si Abbaini no	Cacciacqua si
Elementi decorativi di facciata	Basamento no Cornicione no Cornici no	Davanzale no Marcadavanzale no Marcapiano no	Timpano no Trabeazione no Cantonale a raso no	Cantonale no Portale no Portone no
Elementi costruttivi di pregio	Archi no	Romanelle no	Logge no	
Impianti	antenna satellitare si cavi elettrici si illuminazione no serbatoi di accumulo no camini si	antenna TV no impianto di climatizzazione no smaltimento acque pluviali no insegne no canne fumarie no	pannelli solari e/o fotovoltaici no protezione sole no caldaia si dehor no

Elementi decorativi no	Accessi si	Verande no	ID:
Intonaco si	Finestre si	Superfettazioni no	ID:
Infissi esterni si	Balconi no	Soprelevazioni si	ID: 1.1 1.2
		Tagli tetto si	ID: 1.3

Analisi percettivaValutazione visiva **sufficiente**

Compatibilità	Contesto no	Volumetrica no
	Composizione tipo-morfologica della facciata no	Copertura si

ID: 1 Intervento: RE_2 RE_2(F)	ID: 1.1 Intervento: C
ID: 1.2 Intervento: RE_3(A)	ID: 1.3 Intervento: MA_O
ID: Intervento:	ID: Intervento:
ID: Intervento:	ID: Intervento:
ID: Intervento:	ID: Intervento:

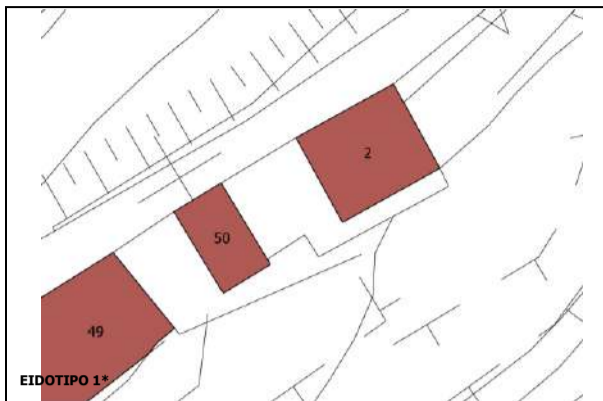
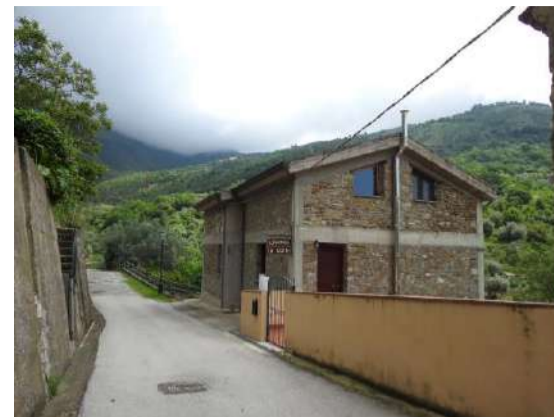
2Comune di: **Serramezzana** Frazione: **Capograssi** Strada di riferimento: **Via San Antonio**

Analisi ediliziaTecnica costruttiva **Calcestruzzo armato**Copertura **falde inclinate**Finitura della facciata **muratura a vista**Rapporto tra pieni e vuoti **si**

Analisi percettivaValutazione visiva **buono**

Compatibilità	Contesto si	Volumetrica si
	Composizione tipo-morfologica della facciata si	Copertura si

ID: 2 Intervento: MA_O	ID: Intervento:
ID: Intervento:	ID: Intervento:
ID: Intervento:	ID: Intervento:
ID: Intervento:	ID: Intervento:
ID: Intervento:	ID: Intervento:

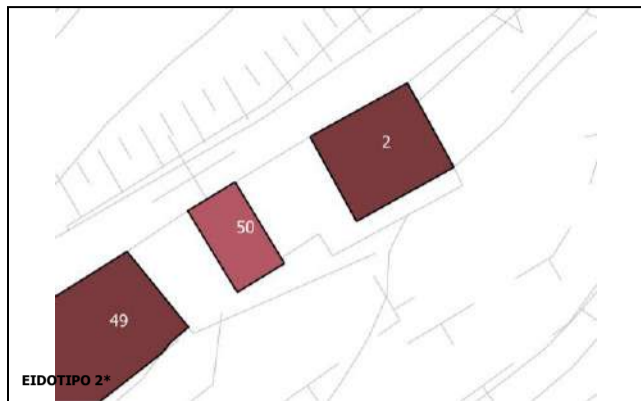
Elementi di facciata	Balconi no Ringhiere no	Finestre si Persiane no	Sporti no Abbaini no	Cacciacqua si
Elementi decorativi di facciata	Basamento no Cornicione no Cornici no	Davanzale si Marcadavanzale no Marcapiano si	Timpano no Trabeazione no Cantonale a raso si	Cantonale no Portale no Portone no
Elementi costruttivi di pregio	Archi no	Romanelle no	Logge no	
Impianti	antenna satellitare no cavi elettrici si illuminazione no serbatoi di accumulo no camini no	antenna TV no impianto di climatizzazione no smaltimento acque pluviali si insegne si canne fumarie si	pannelli solari e/o fotovoltaici no protezione sole no caldaia no dehor no

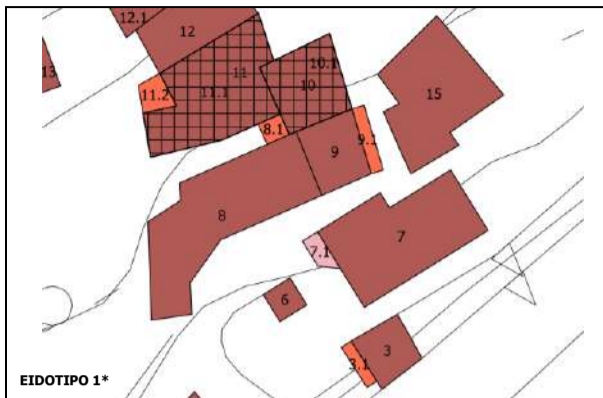
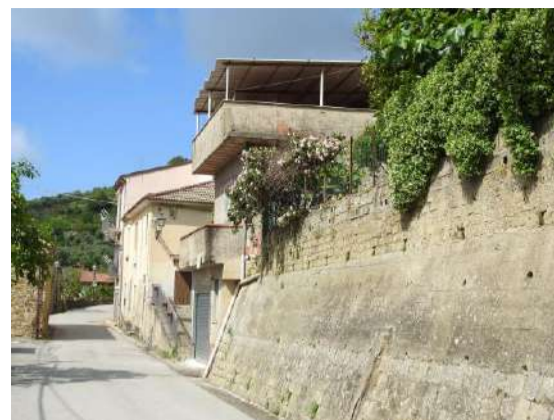
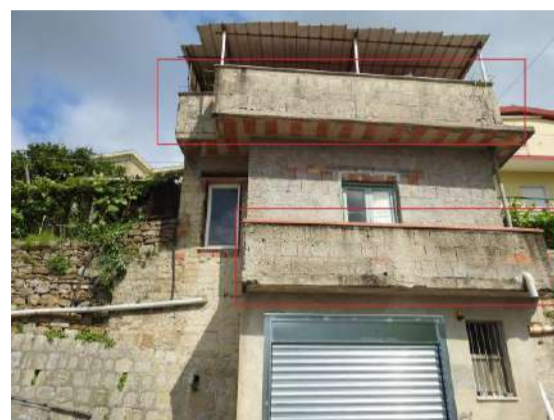
3Comune di: **Serramezzana** Frazione: **Capograssi** Strada di riferimento: **Strada Prov.167a**

Analisi ediliziaTecnica costruttiva **Calcestruzzo armato** Copertura **piana praticabile**Finitura della facciata **intonaco grezzo**Rapporto tra pieni e vuoti **no**

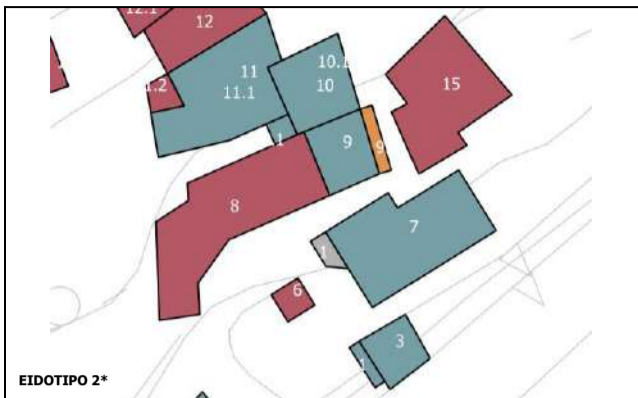
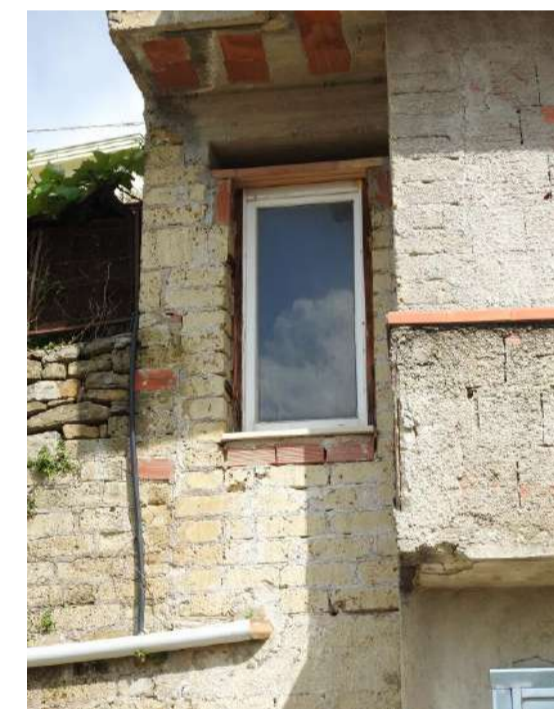
Elementi di facciata Balconi **si** Finestre **si** Sporti **no** Cacciacqua **no**
Ringhiere **si** Persiane **no** Abbaini **no**Elementi decorativi di facciata Basamento **no** Davanzale **no** Timpano **no** Cantonale **si**
Cornicione **no** Marcadavanzale **no** Trabeazione **no** Portale **no**
Cornici **no** Marcapiano **no** Cantonale a raso **no** Portone **no**Elementi costruttivi di pregio Archi **no** Romanelle **no** Logge **no**Impianti antenna satellitare **no** antenna TV **no** pannelli solari e/o fotovoltaici **no**
cavi elettrici **no** impianto di climatizzazione **no** protezione sole **no**
illuminazione **no** smaltimento acque pluviali **si** caldaia **no**
serbatoi di accumulo **no** insegne no canne fumarie **no** dehor **no**
camini **no****Alterazioni**Verande **no** ID:Elementi decorativi **no** Accessi **no** Superfettazioni **si** ID:**3.1**Intonaco **si** Finestre **si** Soprelevazioni **no** ID:Infissi esterni **si** Balconi **si** Tagli tetto **no** ID:**Analisi percettiva**Valutazione visiva **pessimo**Compatibilità Contesto **no** Volumetrica **si**Composizione tipo-morfologica della facciata **no** Copertura **si****Interventi**ID: 3 Intervento: **RE_2 RE_2(B) RE_2(F)** ID: 3.1 Intervento: **MA_O**

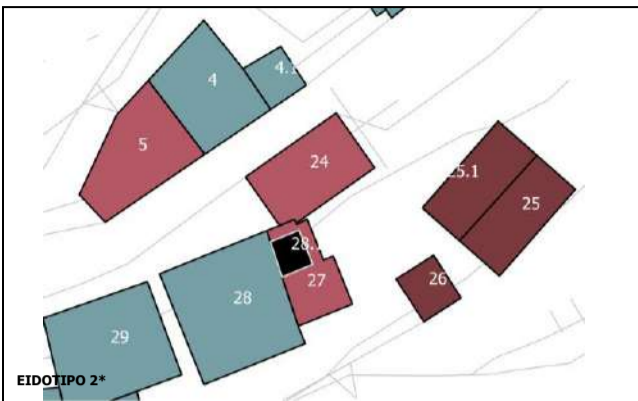
4Comune di: **Serramezzana** Frazione: **Capograssi** Strada di riferimento: **Strada Prov.167a**

Analisi ediliziaTecnica costruttiva **muratura**Copertura **falde inclinate**Finitura della facciata **pittura pluricromatica**Rapporto tra pieni e vuoti **si**Linea di gronda rispetto agli edifici contigui **no**Linea di colmo rispetto agli edifici contigui **no**

Balconi **no** Ringhiere **si** Finestre **si** Persiane **si** Sporti **no** Abbaini **no** Cacciacqua **no**

Basamento **no** Cornicione **no** Cornici **no** Davanzale **no** Marcadavanzale **no** Marcapiano **no** Timpano **no** Trabeazione **no** Cantonale a raso **no** Cantonale **no** Portale **no** Portone **no**

antenna satellitare **si** cavi elettrici **si** illuminazione **si, pubblica e privata** serbatoi di accumulo **no** camini **no**antenna TV **si** impianto di climatizzazione **no** smaltimento acque pluviali **si** insegne **no** canne fumarie **no**pannelli solari e/o fotovoltaici **no** protezione sole **no** caldaia **no** dehor **no****Alterazioni**Elementi decorativi **no** Accessi **no** Verande **no** ID:Intonaco **si** Finestre **si** Superfettazioni **no** ID:Infissi esterni **si** Balconi **no** Soprelevazioni **no** ID:Tagli tetto **no** ID:**Analisi percettiva**Valutazione visiva **sufficiente**

Contesto **si** Volumetrica **si**Composizione tipo-morfologica della facciata **no** Copertura **si****Interventi**ID: 4 Intervento: **RE_2 RE_2(F)** ID: 4.1 Intervento:ID: Intervento: **RE_2(F)** ID: Intervento:

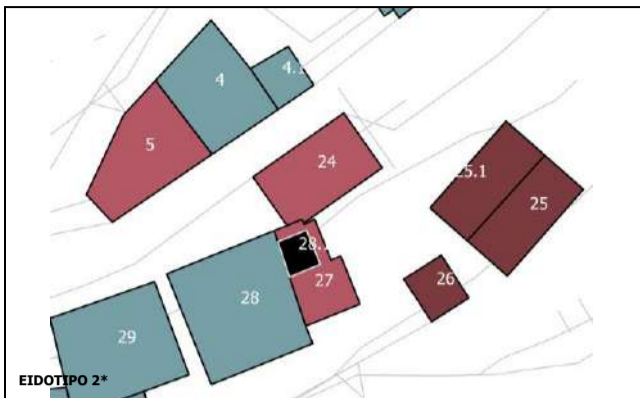
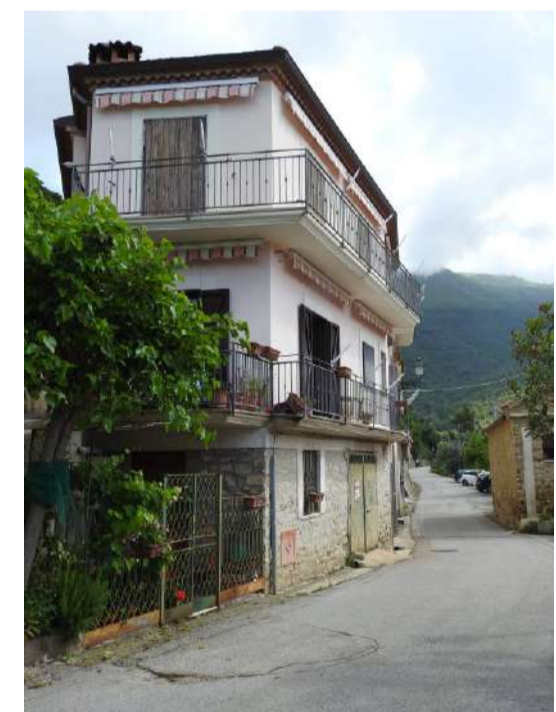
5Comune di: **Serramezzana** Frazione: **Capograssi** Strada di riferimento: **Strada Prov.167a**

Analisi ediliziaTecnica costruttiva **muratura** Copertura **falde inclinate**Finitura della facciata **pittura monocromatica**Rapporto tra pieni e vuoti **si**

Balconi **si** Ringhiere **si** Finestre **si** Persiane **si** Sporti **no** Abbaini **no** Cacciacqua **no**

Basamento **si** Cornicione **no** Cornici **no** Davanzale **no** Marcadavanzale **no** Marcapiano **no** Timpano **no** Trabeazione **no** Cantonale a raso **no** Cantonale **no** Portale **no** Portone **no**

Archi **no** Romanelle **si** Logge **no**

antenna satellitare **si** antenna TV **no** pannelli solari e/o fotovoltaici **no**cavi elettrici **si** impianto di climatizzazione **no** protezione sole **si**illuminazione **si, pubblica** smaltimento acque pluviali **si** caldaia **no**serbatoi di accumulo **no** insegne no canne fumarie **no** dehor **no**camini **si*****NOTA:** Gli eidotipi 1 e 2 hanno valore esplicativo e indicativo. Non hanno valenza metrica né certificano alcuna liceità urbanistica, infatti, i rapporti dimensionali possono essere stati alterati per motivi rappresentativi.**RILIEVO FOTOGRAFICO:** stato di fatto al maggio 2018**Prescrizioni**

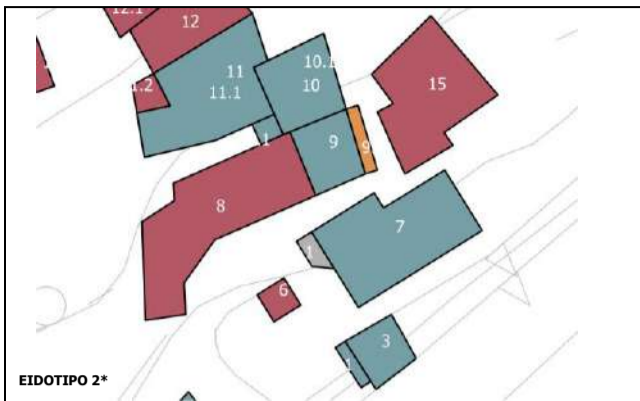
6Comune di: **Serramezzana** Frazione: **Capograssi** Strada di riferimento: **Via Serrone**

Analisi ediliziaTecnica costruttiva **mista**Copertura **falde inclinate**Finitura della facciata **muratura a vista**Rapporto tra pieni e vuoti **si**

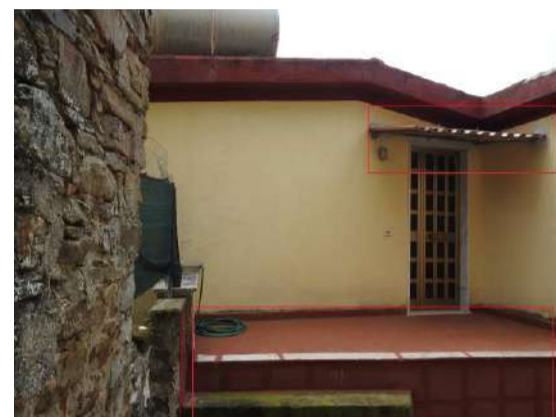
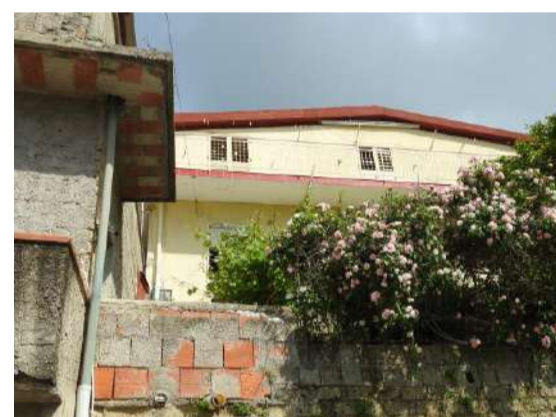
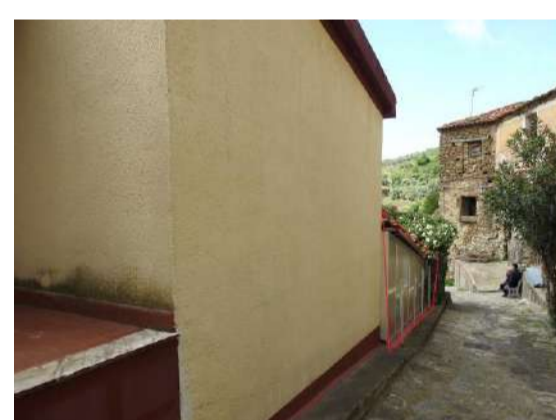
7Comune di: **Serramezzana** Frazione: **Capograssi** Strada di riferimento: **Via Serrone**

**Analisi edilizia**Tecnica costruttiva **Calcestruzzo armato** Copertura **falde inclinate**Finitura della facciata **pittura pluricromatica**Rapporto tra pieni e vuoti **si**

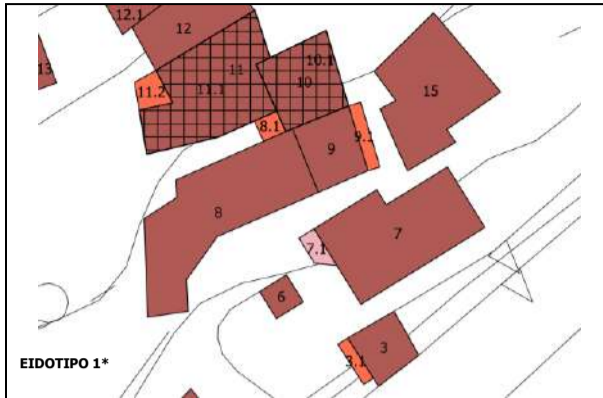
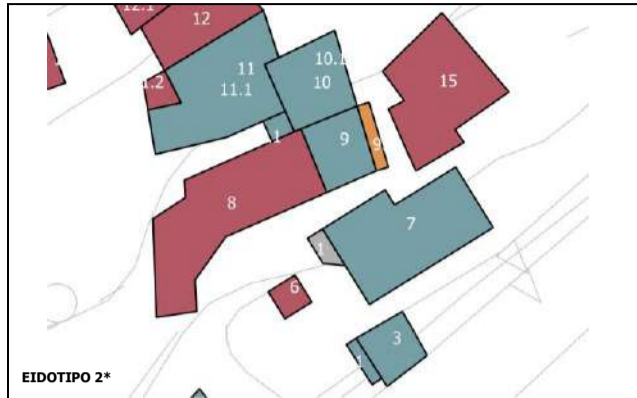
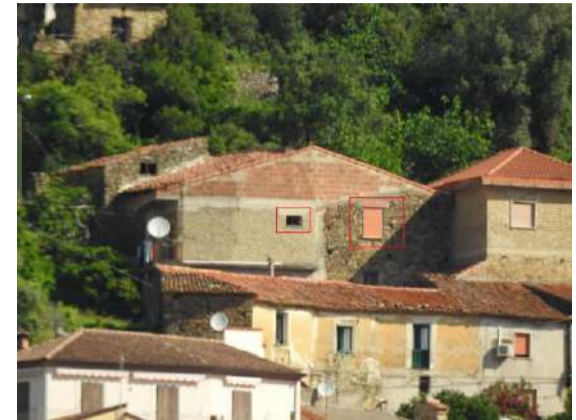
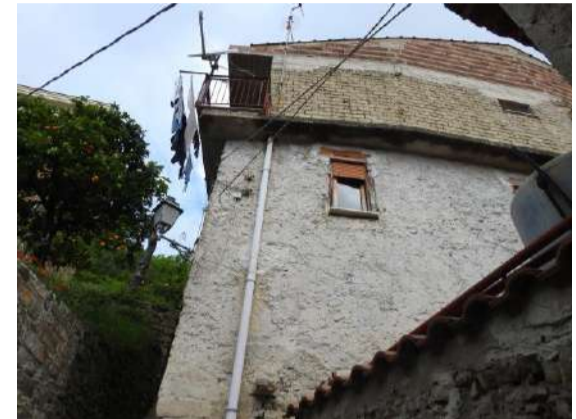
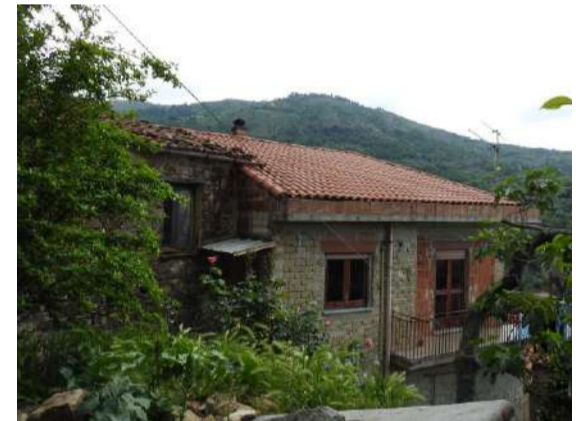
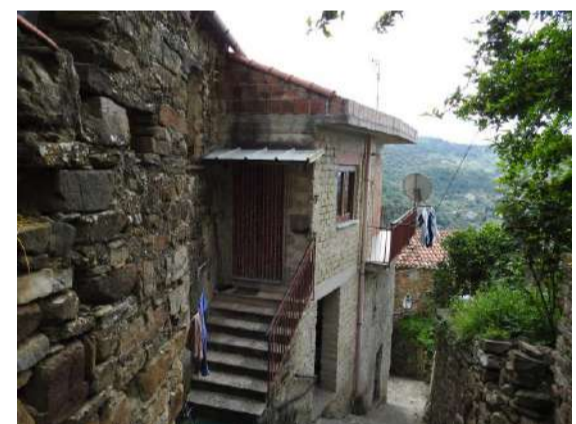
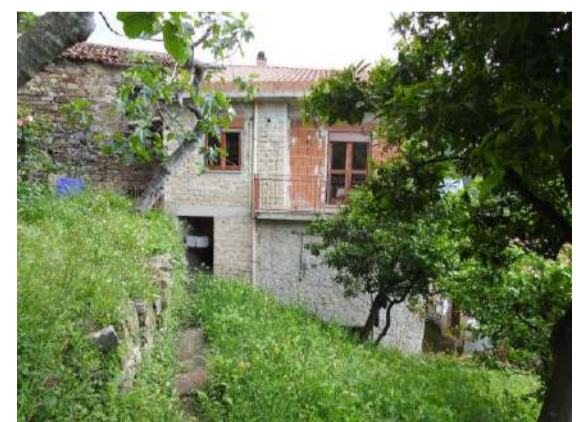
11Comune di: **Serramezzana** Frazione: **Capograssi** Strada di riferimento: **Via Serrone**

Analisi urbanistica			
Rapporto con il verde			
Rapporto con lo spazio pubblico		Diretto Strada secondaria	
		Indiretto	
Accesso diretto			
Vincoli/Rischi			
Vincolo monumentale			
Rischio frana		Pericolosità	
ID	CLASSE	ID	CLASSE
Tipologia edilizia			
Agglomerato edilizio

Epoca di costruzione		
prima del 1904		
Edifici di rilevante carattere storico		
no		
Classificazione architettonica		
Agglomerato edilizio		
Destinazione d'uso prevalente		
	Piano terra	Piani superiori
Residenziale	X	X
Commerciale		
Artigianale/produttivo		
Deposito		
Sanitario		
Autorimessa/garage		
Luogo di culto		
Scuola		
Ufficio pubblico		
Attività ricettiva		
Non rilevato		
Grado di utilizzo		
totalmente

Analisi edilizia				
Tecnica costruttiva mista		Copertura falde inclinate		
Finitura della facciata muratura a vista				
Rapporto tra pieni e vuoti si				
Linea di gronda rispetto agli edifici contigui no				
Linea di colmo rispetto agli edifici contigui no				
Elementi di facciata	Balconi si Ringhiere si	Finestre si Persiane si	Sporti si Abbaini no	Cacciacqua no
Elementi decorativi di facciata	Basamento no Cornicione no Cornici no	Davanzale no Marcadavanzale no Marcapiano no	Timpano no Trabeazione no Cantonale a raso no	Cantonale no Portale no Portone no
Elementi costruttivi di pregio	Archi no		Romanelle no Logge no	
Impianti	antenna satellitare si cavi elettrici si illuminazione no serbatoi di accumulo no camini si	antenna TV si impianto di climatizzazione no smaltimento acque pluviali si insegne no canne fumarie no	pannelli solari e/o fotovoltaici no protezione sole no caldaia no dehor no	
Alterazioni		Verande no	ID:

Elementi decorativi no	Accessi no	Superfettazioni si	ID: 11.2	
Intonaco no	Finestre si	Soprelevazioni si	ID: 11.1	
Infissi esterni si	Balconi no	Tagli tetto no	ID:

Analisi percettiva		
Valutazione visiva pessimo		
Compatibilità	Contesto si	Volumetrica no
	Composizione tipo-morfologica della facciata no	Copertura si

Interventi	
ID: 11 Intervento: RE_1	ID: 11.1 Intervento: RE_2(F)
ID: 11.2 Intervento: RE_1	ID: Intervento:
ID: Intervento:	ID: Intervento:
ID: Intervento:	ID: Intervento:
ID: Intervento:	ID: Intervento:

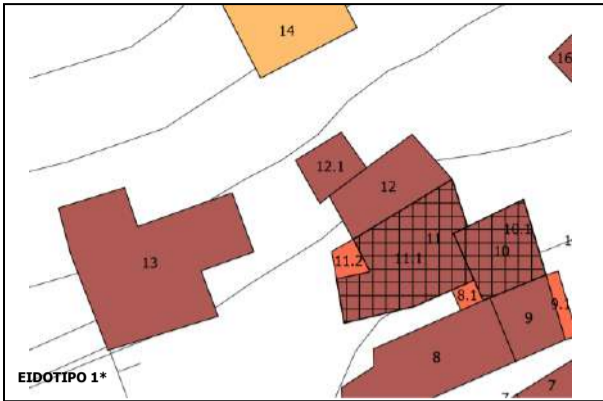
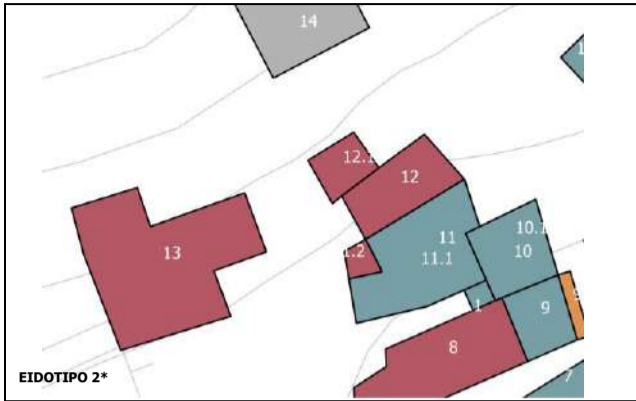
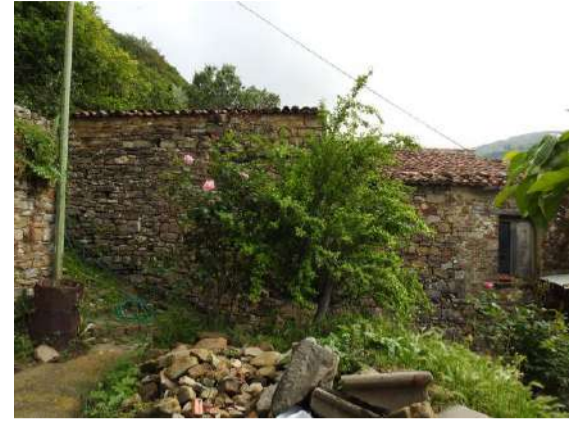
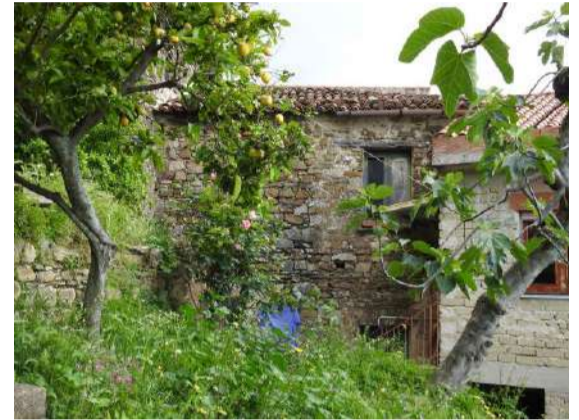
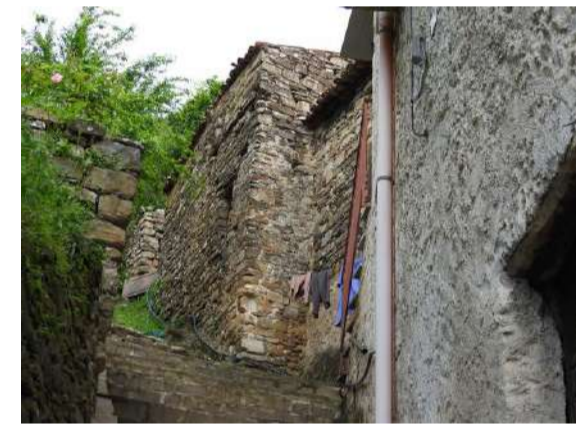
12Comune di: **Serramezzana** Frazione: **Capograssi** Strada di riferimento: **Via Serrone**

prima del 1904

si

Agglomerato edilizio

Analisi ediliziaTecnica costruttiva **muratura** Copertura **falde inclinate**Finitura della facciata **muratura a vista**Rapporto tra pieni e vuoti **si**Linea di gronda rispetto agli edifici contigui **no**Linea di colmo rispetto agli edifici contigui **no**

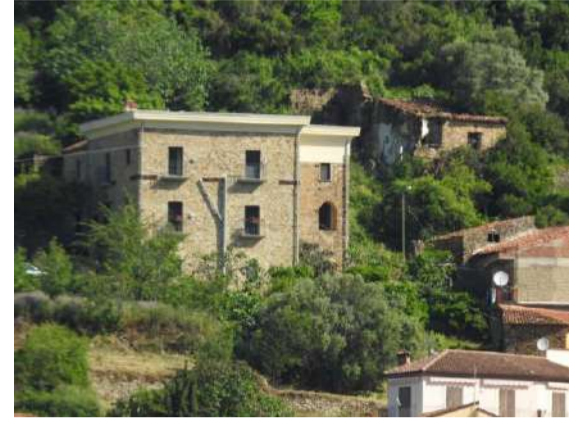
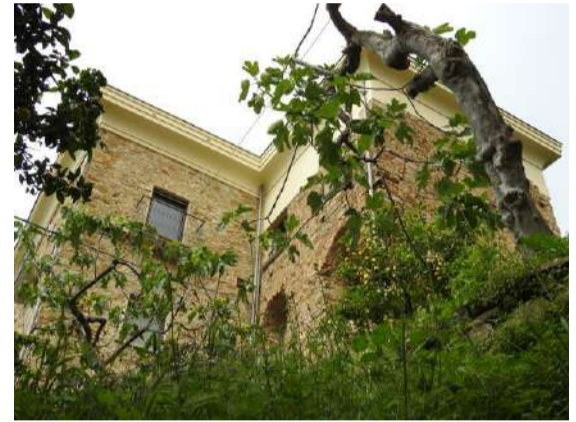
13Comune di: **Serramezzana** Frazione: **Capograssi** Strada di riferimento: **Via Serrone**

Analisi ediliziaTecnica costruttiva **muratura**Copertura **piana non praticabile**Finitura della facciata **muratura a vista**Rapporto tra pieni e vuoti **si**

Balconi si	Finestre si	Sporti no	Cacciacqua no
Ringhiere si	Persiane si	Abbaini no

Archi si	Romanelle no	Logge no
-----------------	---------------------	-----------------

antenna satellitare no	antenna TV no	pannelli solari e/o fotovoltaici no
cavi elettrici si	impianto di climatizzazione no	protezione sole no
illuminazione no	smaltimento acque pluviali si	caldaia no
serbatoi di accumulo no	insegne no canne fumarie no	dehor no
camini si

Analisi percettivaValutazione visiva **buono**Compatibilità

Contesto si	Volumetrica si
Composizione tipo-morfologica della facciata si	Copertura si

InterventiID: 13 Intervento: **RE_1** ID: Intervento:

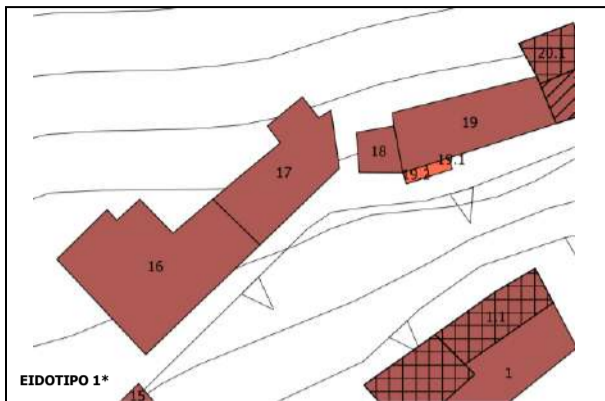
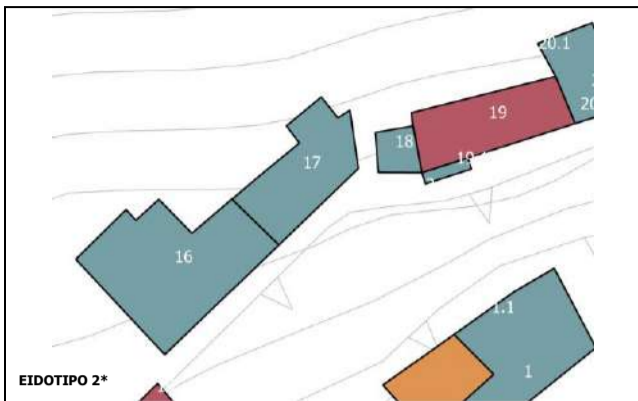
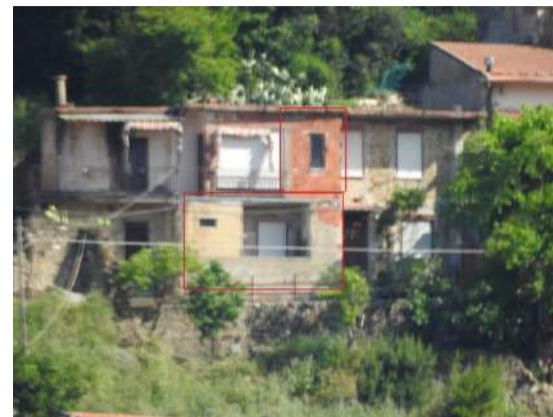
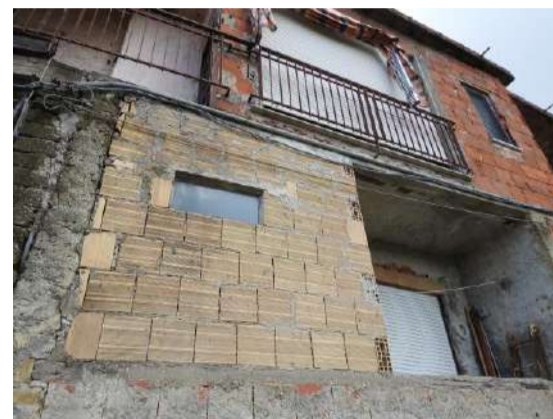
19Comune di: **Serramezzana** Frazione: **Capograssi** Strada di riferimento: **Via Serrone**

Analisi urbanistica			
Rapporto con il verde			
Rapporto con lo spazio pubblico		Diretto Strada secondaria Indiretto	
Accesso diretto			
Vincoli/Rischi			
Vincolo monumentale			
Rischio frana		Pericolosità	
ID	CLASSE	ID	CLASSE
Tipologia edilizia			
Agglomerato edilizio

Epoca di costruzione		
prima del 1904		
Edifici di rilevante carattere storico		
no		
Classificazione architettonica		
Agglomerato edilizio		
Destinazione d'uso prevalente		
	Piano terra	Piani superiori
Residenziale	X	X
Commerciale		
Artigianale/produttivo		
Deposito		
Sanitario		
Autorimessa/garage		
Luogo di culto		
Scuola		
Ufficio pubblico		
Attività ricettiva		
Non rilevato		
Grado di utilizzo		
totalmente

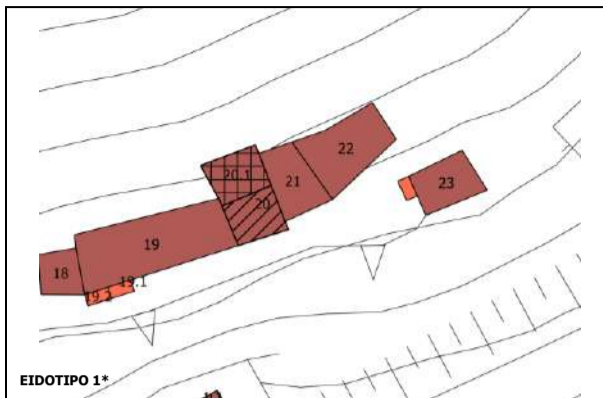
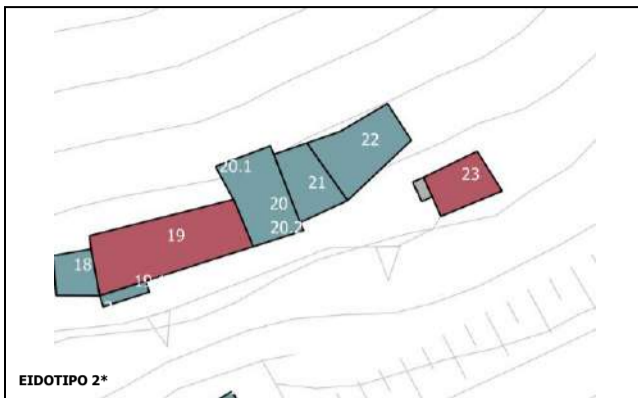
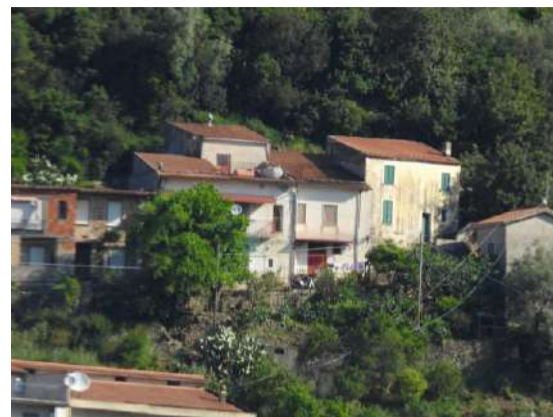
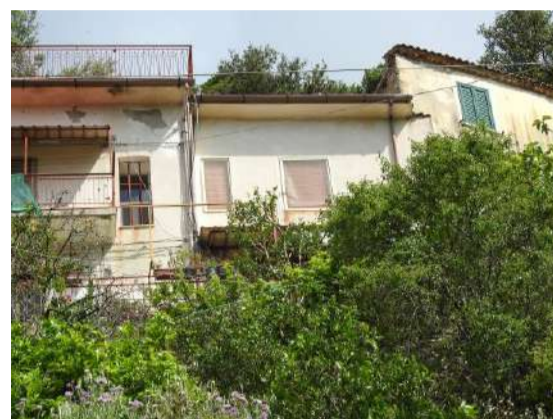
21Comune di: **Serramezzana** Frazione: **Capograssi** Strada di riferimento: **Via Serrone**

Analisi ediliziaTecnica costruttiva **muratura** Copertura **falde inclinate**Finitura della facciata **pittura monocromatica**Rapporto tra pieni e vuoti **no**Linea di gronda rispetto agli edifici contigui **no**Linea di colmo rispetto agli edifici contigui **no**Elementi di facciata: Balconi **no**, Ringhiere **si**, Finestre **si**, Persiane **si**, Sporti **no**, Abbaini **no**, Cacciacqua **no**Elementi decorativi di facciata: Basamento **no**, Cornicione **no**, Cornici **no**, Davanzale **no**, Marcadavanzale **no**, Marcapiano **no**, Timpano **no**, Trabeazione **no**, Cantonale a raso **no**, Cantonale **no**, Portale **no**, Portone **no**Elementi costruttivi di pregio: Archi **no**, Romanelle **no**, Logge **no**Impianti: antenna satellitare **no**, cavi elettrici **si**, illuminazione **si, pubblica**, serbatoi di accumulo **no**, camini **si**, antenna TV **no**, impianto di climatizzazione **no**, smaltimento acque pluviali **si**, insegne **no**, canne fumarie **no**, pannelli solari e/o fotovoltaici **no**, protezione sole **si**, caldaia **no**, dehor **no****Alterazioni**Verande **no** ID:Elementi decorativi **no** Accessi **no** Superfetazioni **no** ID:Intonaco **si** Finestre **si** Soprelevazioni **no** ID:Infissi esterni **no** Balconi **no** Tagli tetto **no** ID:**Analisi percettiva**Valutazione visiva **sufficiente**Compatibilità: Contesto **si** Volumetrica **si**Composizione tipo-morfologica della facciata **no** Copertura **si****Interventi**ID: 21 Intervento: **RE_3 RE_3(A)** ID: Intervento:

L'incremento è permesso solo per il volume necessario affinché venga allineata la linea di gronda con l'edificio con ID 20.

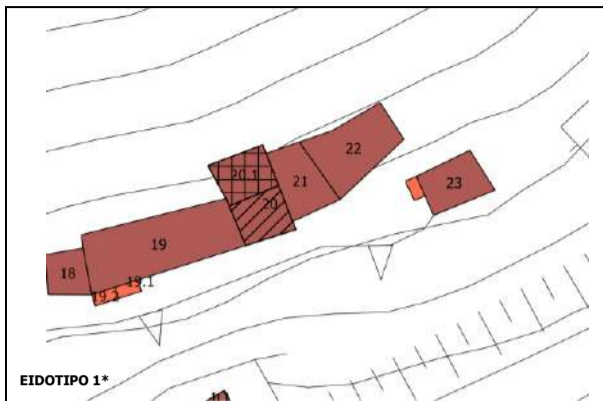
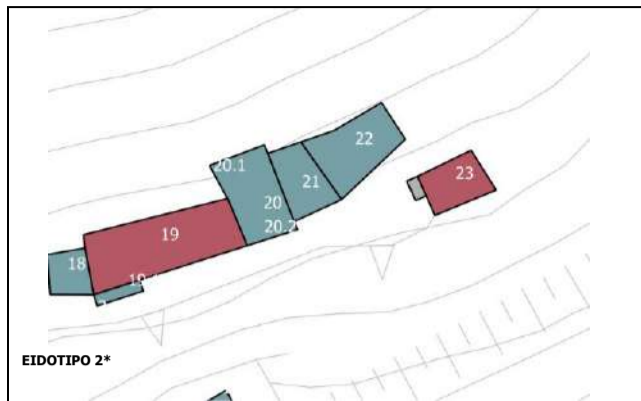
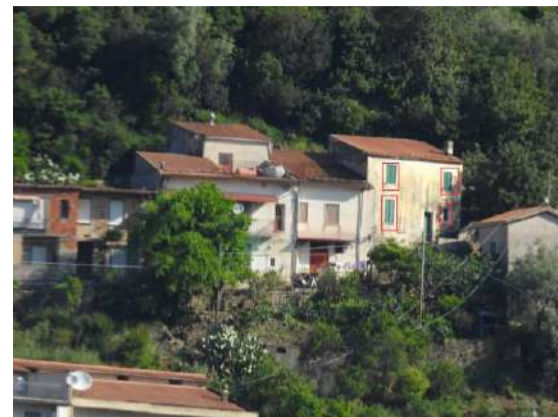
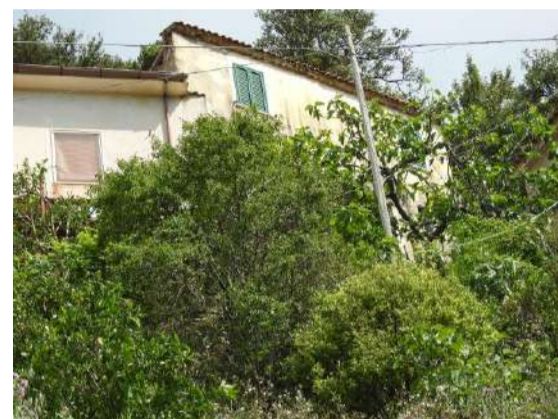
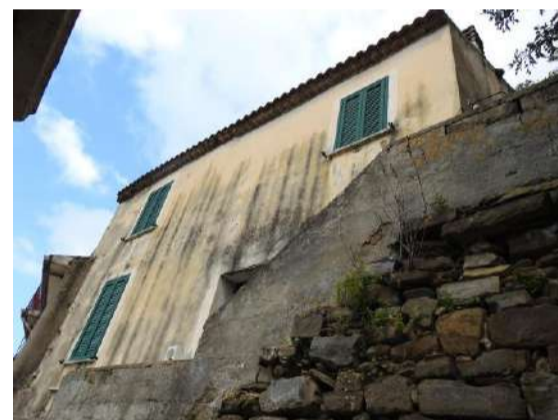
22Comune di: **Serramezzana** Frazione: **Capograssi** Strada di riferimento: **Via Serrone**

Analisi edilizia				
Tecnica costruttiva muratura		Copertura falde inclinate		
Finitura della facciata pittura monocromatica				
Rapporto tra pieni e vuoti no				
Linea di gronda rispetto agli edifici contigui no				
Linea di colmo rispetto agli edifici contigui no				
Elementi di facciata	Balconi no Ringhiere no	Finestre si Persiane si	Sporti no Abbaini no	Cacciacqua no
Elementi decorativi di facciata	Basamento no Cornicione no Cornici no	Davanzale no Marcadavanzale no Marcapiano no	Timpano no Trabeazione no Cantonale a raso no	Cantonale no Portale no Portone no
Elementi costruttivi di pregio	Archi no	Romanelle si	Logge no	
Impianti	antenna satellitare no cavi elettrici si illuminazione no serbatoi di accumulo no camini si	antenna TV no impianto di climatizzazione no smaltimento acque pluviali no insegne no canne fumarie no	pannelli solari e/o fotovoltaici no protezione sole no caldaia no dehor no

Alterazioni		Verande no	ID:
Elementi decorativi no	Accessi no	Superfettazioni no	ID:
Intonaco si	Finestre si	Soprelevazioni no	ID:
Infissi esterni no	Balconi no	Tagli tetto no	ID:

Analisi percettiva		
Valutazione visiva sufficiente		
Compatibilità	Contesto si	Volumetrica si
	Composizione tipo-morfologica della facciata no	Copertura si

Interventi	
ID: 22 Intervento: RE_2 RE_2(F)	ID: Intervento:
ID: Intervento:	ID: Intervento:
ID: Intervento:	ID: Intervento:
ID: Intervento:	ID: Intervento:
ID: Intervento:	ID: Intervento:

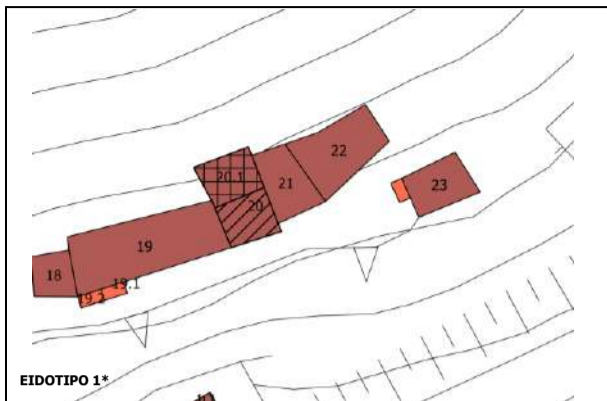
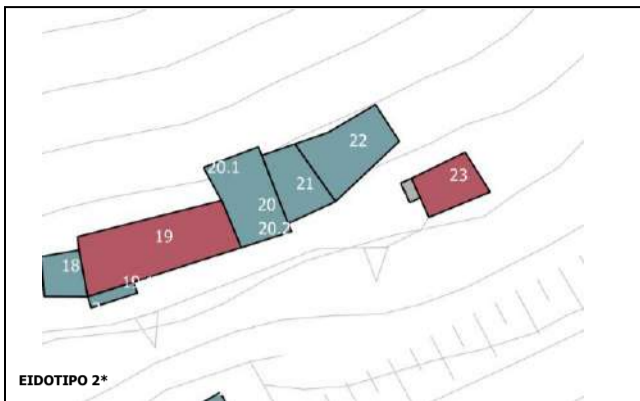
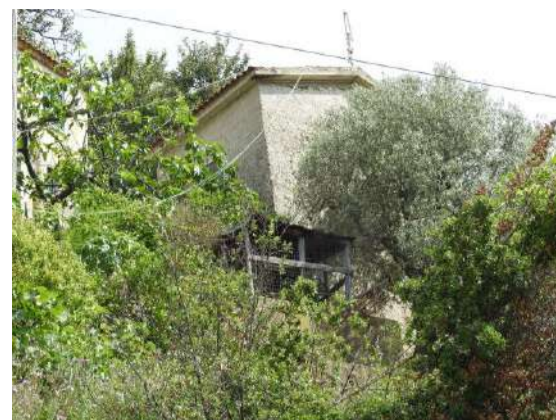
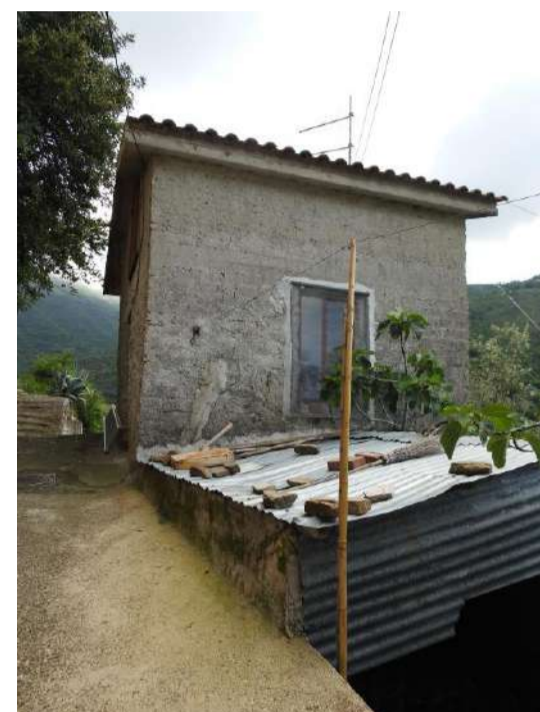
23Comune di: **Serramezzana** Frazione: **Capograssi** Strada di riferimento: **Via Serrone**

Analisi ediliziaTecnica costruttiva **mista** Copertura **falde inclinate**Finitura della facciata **intonaco grezzo**Rapporto tra pieni e vuoti **si**

Balconi **no** Ringhiere **no** Finestre **si** Sporti **no** Cacciacqua **no**
Persiane **si** Abbaini **no**

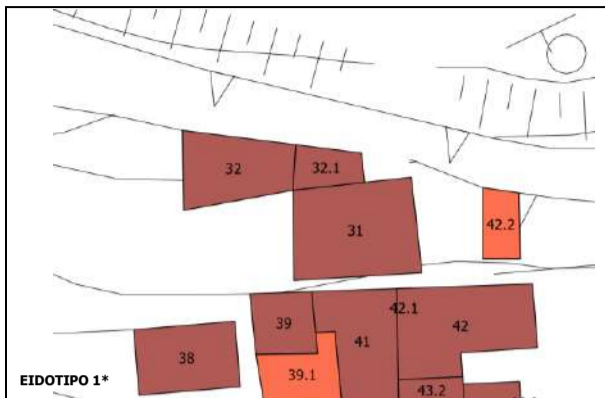
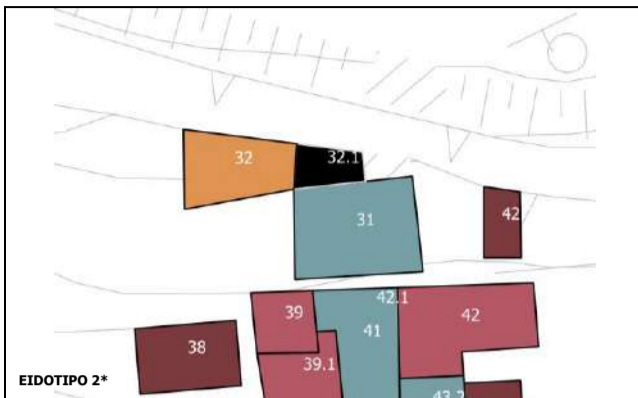
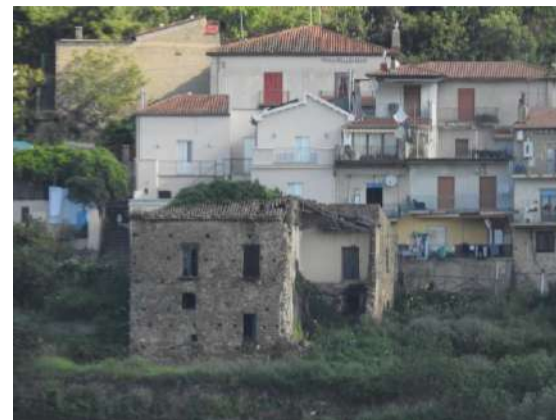
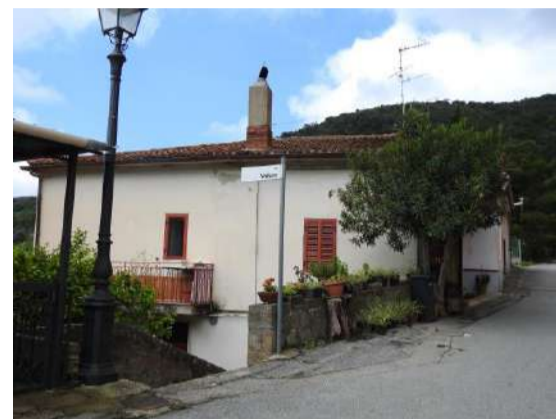
31Comune di: **Serramezzana**Frazione: **Capograssi**Strada di riferimento: **Strada Prov.167a**

Analisi urbanistica			
Rapporto con il verde			
Rapporto con lo spazio pubblico		Diretto	
		Indiretto	
Accesso diretto			
Vincoli/Rischi			
Vincolo monumentale			
Rischio frana		Pericolosità	
ID	CLASSE	ID	CLASSE
Tipologia edilizia			
Agglomerato edilizio

Epoca di costruzione		
prima del 1904		
Edifici di rilevante carattere storico		
no		
Classificazione architettonica		
Agglomerato edilizio		
Destinazione d'uso prevalente		
	Piano terra	Piani superiori
Residenziale		X
Commerciale		
Artigianale/produttivo		
Deposito		
Sanitario		
Autorimessa/garage		
Luogo di culto		
Scuola		
Ufficio pubblico		
Attività ricettiva		
Non rilevato	X	
Grado di utilizzo		
totalmente

Analisi edilizia				
Tecnica costruttiva		Calcestruzzo armato		Copertura falde inclined
Finitura della facciata pittura pluricromatica				
Rapporto tra pieni e vuoti si				
Linea di gronda rispetto agli edifici contigui no				
Linea di colmo rispetto agli edifici contigui no				
Elementi di facciata	Balconi si Ringhiere si	Finestre si Persiane si	Sporti no Abbaini no	Cacciacqua no
Elementi decorativi di facciata	Basamento no Cornicione no Cornici no	Davanzale no Marcadavanzale no Marcapiano no	Timpano no Trabeazione no Cantonale a raso no	Cantonale no Portale no Portone no
Elementi costruttivi di pregio	Archi no		Romanelle no	
	Logge no			
Impianti	antenna satellitare no cavi elettrici si illuminazione si, privata serbatoi di accumulo no camini si	antenna TV si impianto di climatizzazione no smaltimento acque pluviali si insegne no canne fumarie no	pannelli solari e/o fotovoltaici no protezione sole si caldaia no dehor no

Alterazioni		Verande no	ID:
Elementi decorativi no	Accessi no	Superfetazioni no	ID:
Intonaco si	Finestre no	Soprelevazioni no	ID:
Infissi esterni si	Balconi si	Tagli tetto no	ID:

Analisi percettiva		
Valutazione visiva sufficiente		
Compatibilità	Contesto si	Volumetrica si
	Composizione tipo-morfologica della facciata no	Copertura si

Interventi		Prescrizioni
ID: 31 Intervento: MA_0	ID: Intervento:	
ID: Intervento:	ID: Intervento:	
ID: Intervento:	ID: Intervento:	
ID: Intervento:	ID: Intervento:	
ID: Intervento:	ID: Intervento:

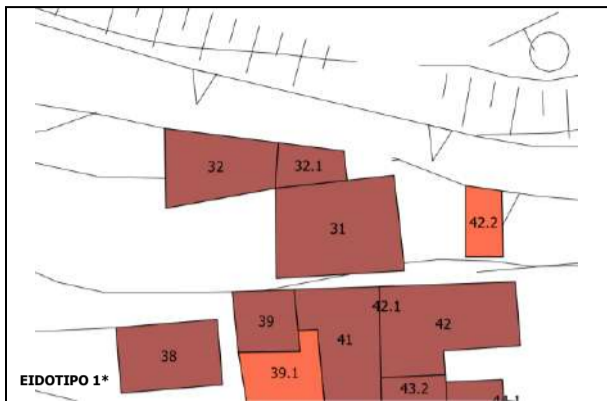
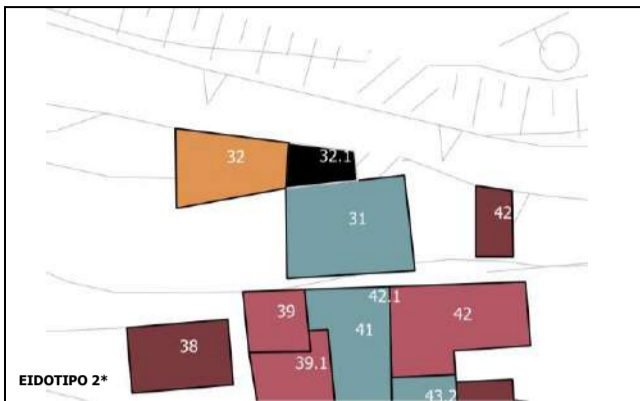
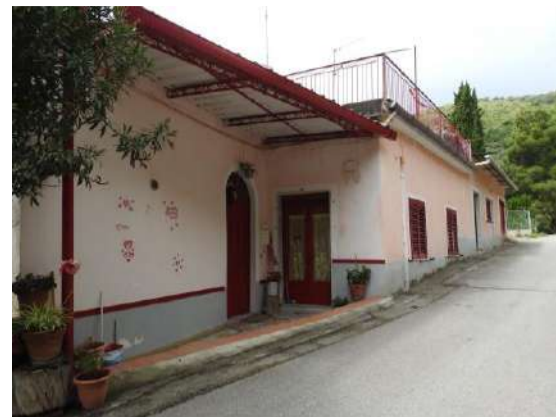
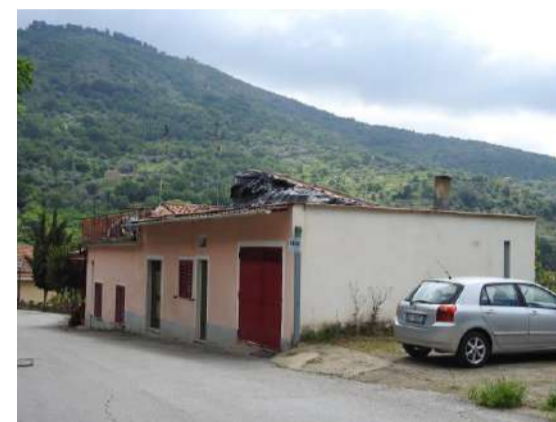
32Comune di: **Serramezzana** Frazione: **Capograssi** Strada di riferimento: **Strada Prov.167a**

Analisi ediliziaTecnica costruttiva **Calcestruzzo armato** Copertura **piana non praticabile**Finitura della facciata **pittura pluricromatica**Rapporto tra pieni e vuoti **si**Linea di gronda rispetto agli edifici contigui **no**Linea di colmo rispetto agli edifici contigui **no**

Balconi **no** Ringhiere **si** Finestre **si** Persiane **si** Sporti **no** Abbaini **no** Cacciacqua **no**

antenna satellitare **no** antenna TV **si** pannelli solari e/o fotovoltaici **no**cavi elettrici **si** impianto di climatizzazione **no** protezione sole **no**illuminazione **no** smaltimento acque pluviali **si** caldaia **no**serbatoi di accumulo **no** insegne no canne fumarie **no** dehor **no**camini **si****Alterazioni**Verande **no** ID:Elementi decorativi **no** Accessi **no** Superfettazioni **no** ID:Intonaco **no** Finestre **no** Soprelevazioni **no** ID:Infissi esterni **no** Balconi **no** Tagli tetto **no** ID:**Analisi percettiva**Valutazione visiva **sufficiente**

Contesto **no** Volumetrica **si**Composizione tipo-morfologica della facciata **si** Copertura **no****Interventi**ID: 32 Intervento: **RE_3 RE_3(A)** ID: 32.1 Intervento: **RE_3(A)**

L'incremento è permesso solo per il volume necessario affinché venga sostituita la copertura da piana a falde inclinate.

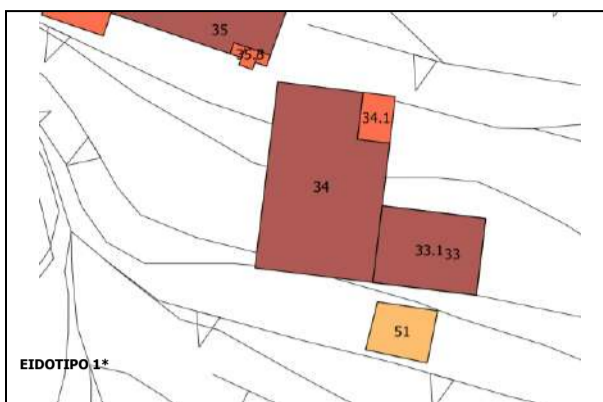
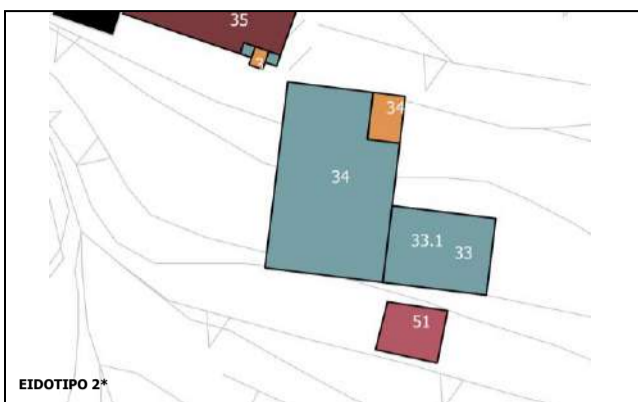
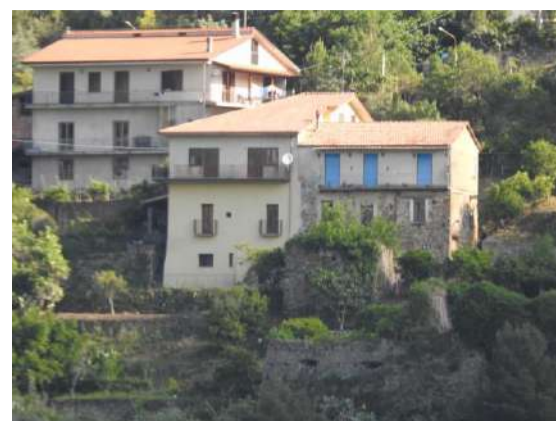
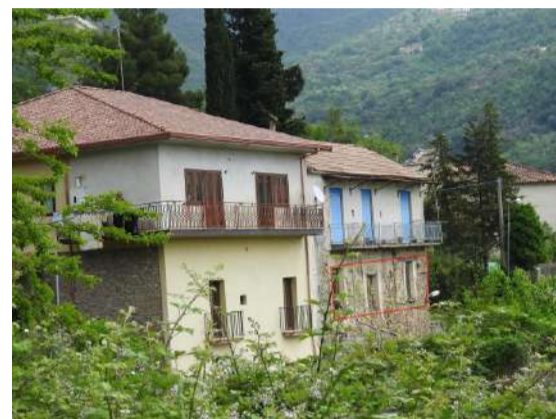
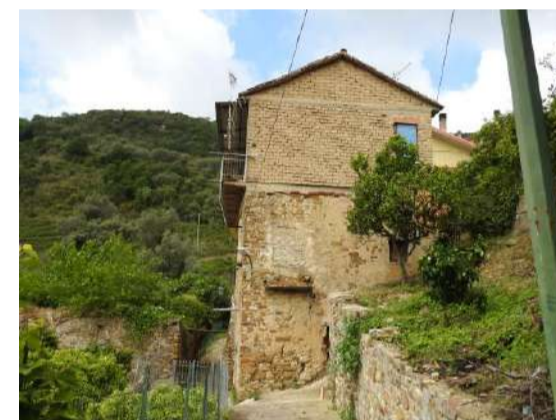
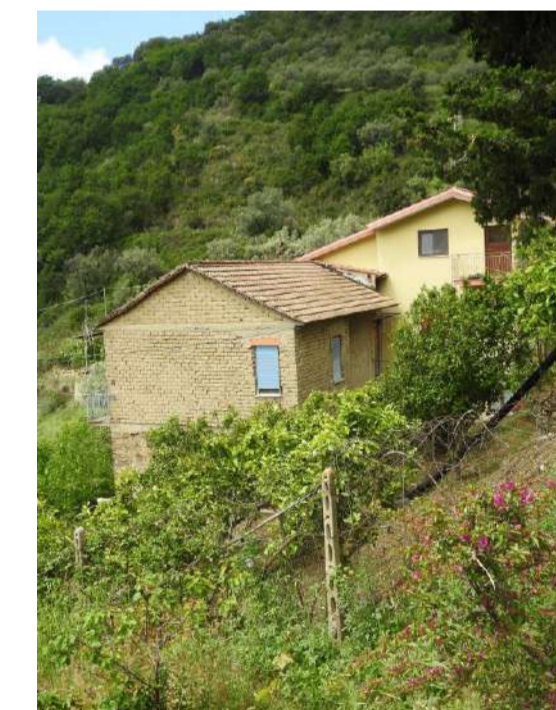
33Comune di: **Serramezzana** Frazione: **Capograssi** Strada di riferimento: **Strada Prov.167a**

Agglomerato edilizio

Dal 1904 al 1956

parzialmente occupato

Analisi percettivaValutazione visiva **sufficiente**

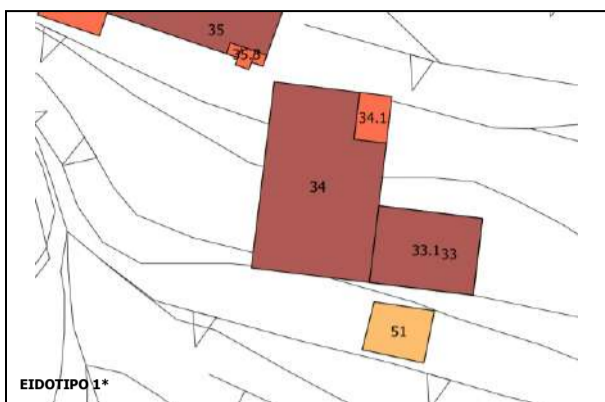
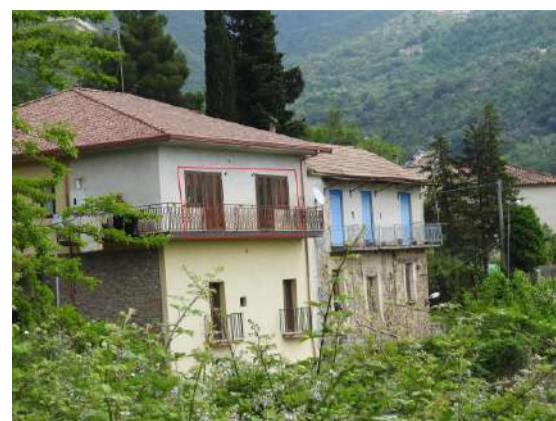
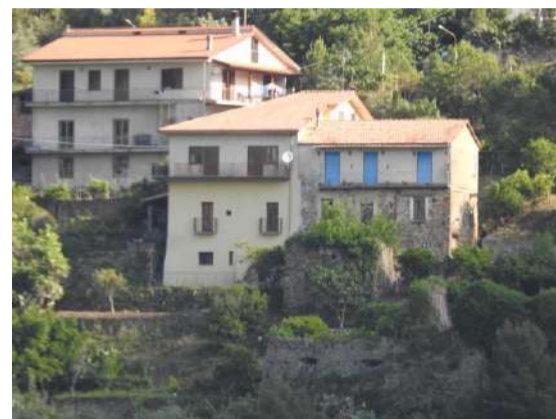
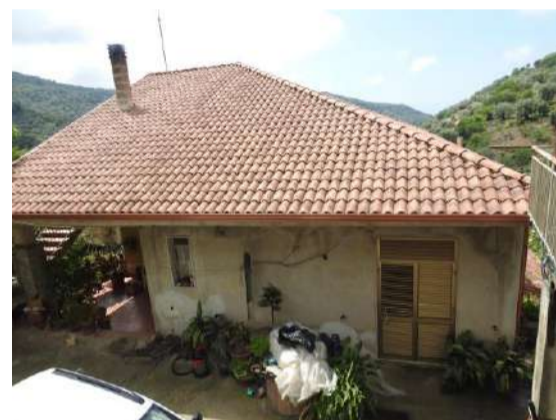
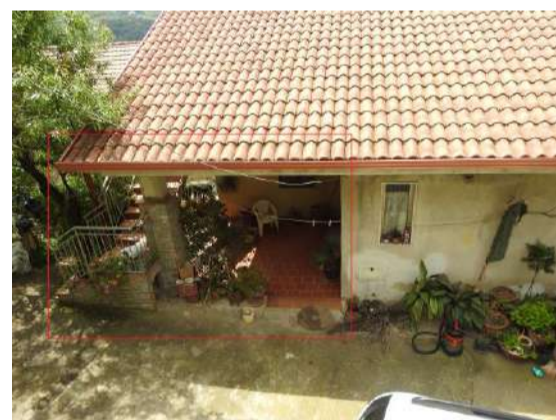
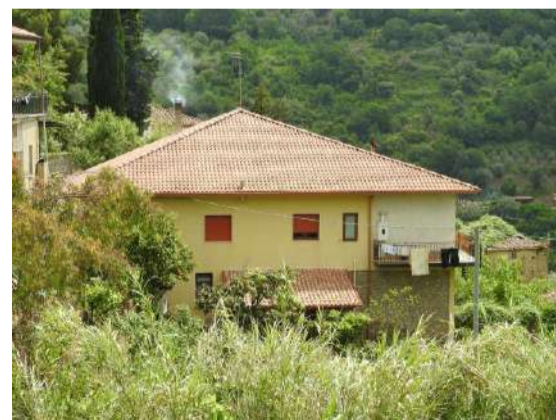
34Comune di: **Serramezzana** Frazione: **Capograssi** Strada di riferimento: **Strada Prov.167a**

Analisi urbanistica			
Rapporto con il verde			
Rapporto con lo spazio pubblico	Diretto		
	Indiretto		
Accesso indiretto			
Vincoli/Rischi			
Vincolo monumentale			
Rischio frana		Pericolosità	
ID	CLASSE	ID	CLASSE
Tipologia edilizia			
Agglomerato edilizio

Epoca di costruzione		
Dal 1904 al 1956		
Edifici di rilevante carattere storico		
no		
Classificazione architettonica		
Agglomerato edilizio		
Destinazione d'uso prevalente		
	Piano terra	Piani superiori
Residenziale		X
Commerciale		
Artigianale/produttivo		
Deposito		
Sanitario		
Autorimessa/garage		
Luogo di culto		
Scuola		
Ufficio pubblico		
Attività ricettiva		
Non rilevato	X	
Grado di utilizzo		
totalmente
