COMUNE DI SERRAMEZZANA PIANO URBANISTICO COMUNALE

TAV. 2.3.3.c

DISCIPLINA DEL TESSUTO INSEDIATIVO STORICO LINEE GUIDA - SCHEDE CAPOGRASSI

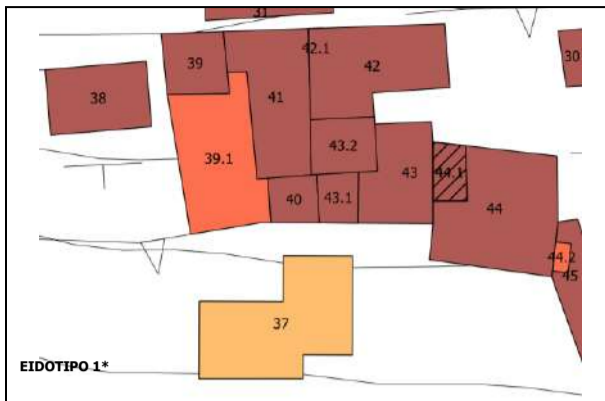
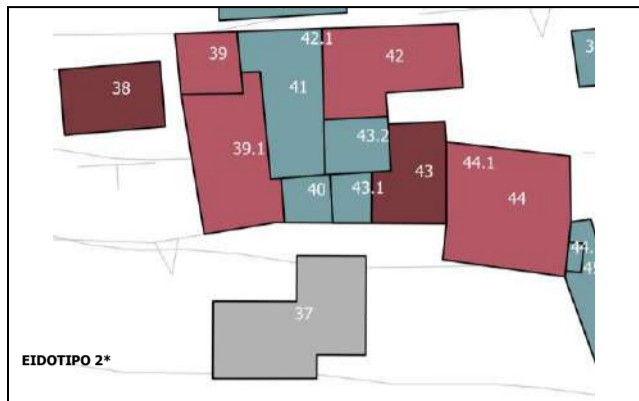
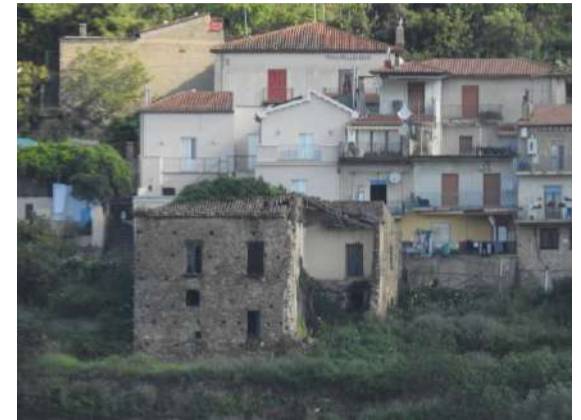
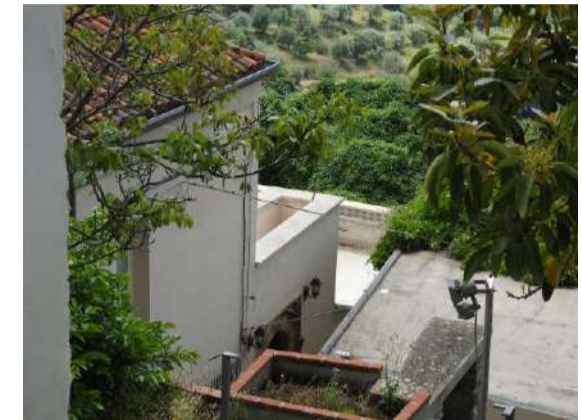
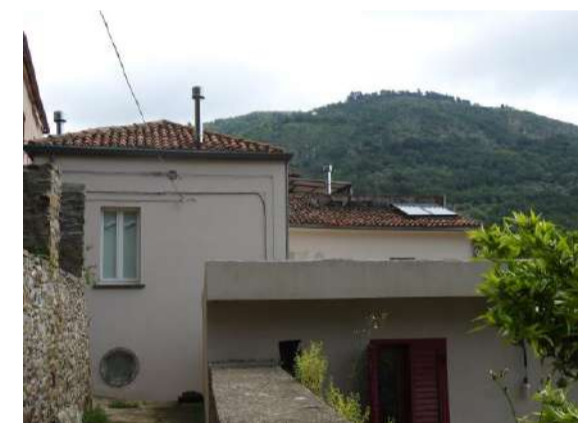
39Comune di: **Serramezzana** Frazione: **Capograssi** Strada di riferimento: **Strada Prov.167a**

Analisi ediliziaTecnica costruttiva **muratura**Copertura **falde inclinate**Finitura della facciata **pittura monocromatica**Rapporto tra pieni e vuoti **no**Linea di gronda rispetto agli edifici contigui **no**Linea di colmo rispetto agli edifici contigui **no**

Balconi **no**Ringhiere **si**Finestre **si**Persiane **si**Sporti **si**Abbaini **no**Cacciacqua **si**

Basamento **no**Cornicione **no**Cornici **no**Davanzale **no**Marcadavanzale **no**Marcapiano **no**Timpano **no**Trabeazione **no**Cantonale **no**Portale **si**Portone **si**

antenna satellitare **no**cavi elettrici **si**illuminazione **si, privata**serbatoi di accumulo **no**camini **si**antenna TV **no**impianto di climatizzazione **no**smaltimento acque pluviali **si**insegne **no**canne fumarie **no**pannelli solari e/o fotovoltaici **no**protezione sole **no**caldaia **no**dehor **si****Alterazioni**Elementi decorativi **no**Accessi **no**Verande **no**

Analisi percettivaValutazione visiva **buono**

Contesto **si**Volumetrica **si**Copertura **si**Composizione tipo-morfologica della facciata **si****Interventi**ID: 39 Intervento: **RE_1**ID: 39.1 Intervento: **RE_1**

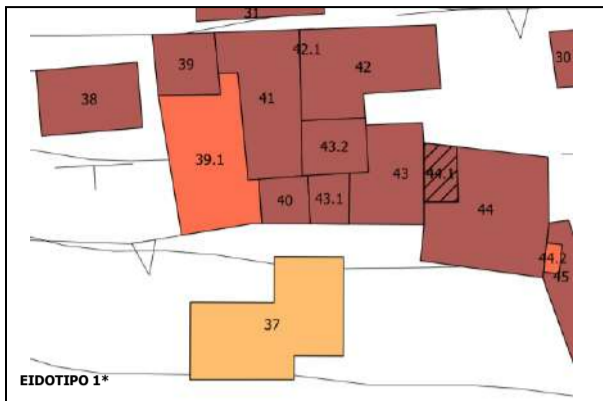
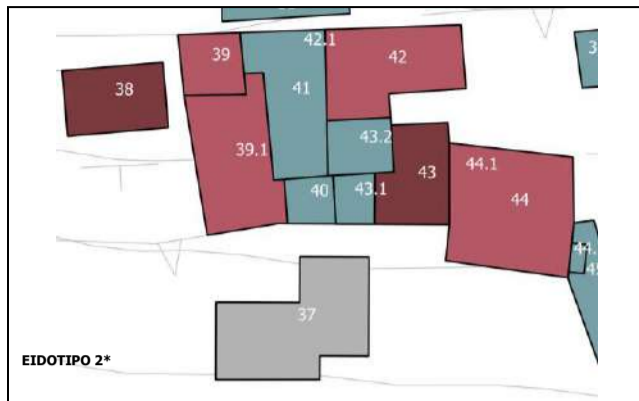
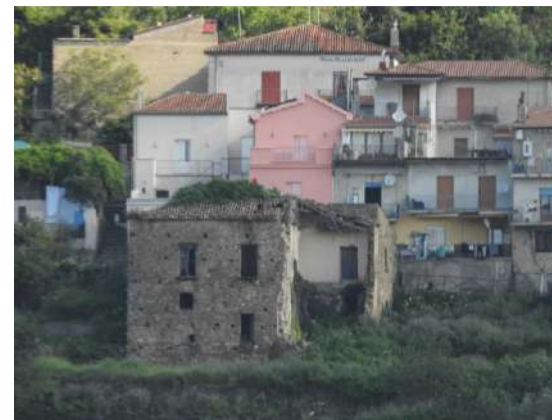
40Comune di: **Serramezzana** Frazione: **Capograssi** Strada di riferimento: **Strada Prov.167a**

Analisi ediliziaTecnica costruttiva **muratura** Copertura **falde inclinate**Finitura della facciata **pittura monocromatica**Rapporto tra pieni e vuoti **si**

Balconi **no** Ringhiere **no** Finestre **si** Persiane **si** Sporti **no** Abbaini **no** Cacciacqua **no**

Basamento **no** Cornicione **no** Cornici **no** Davanzale **no** Marcadavanzale **no** Marcapiano **no** Timpano **no** Trabeazione **no** Cantonale a raso **no** Cantonale **no** Portale **no** Portone **no**

antenna satellitare **no** cavi elettrici **si** illuminazione **si, pubblica** serbatoi di accumulo **no** camini **no**antenna TV **no** impianto di climatizzazione **no** smaltimento acque pluviali **si** insegne no canne fumarie **no**pannelli solari e/o fotovoltaici **no** protezione sole **no** caldaia **no** dehor **no****Alterazioni**Verande **no** ID:Elementi decorativi **no** Accessi **no** Superfettazioni **no** ID:Intonaco **no** Finestre **si** Soprelevazioni **no** ID:Infissi esterni **no** Balconi **no** Tagli tetto **no** ID:**Analisi percettiva**Valutazione visiva **buono**

Contesto **si** Volumetrica **si**Composizione tipo-morfologica della facciata **si** Copertura **si****Interventi**ID: 40 Intervento: **RE_1** ID: Intervento:

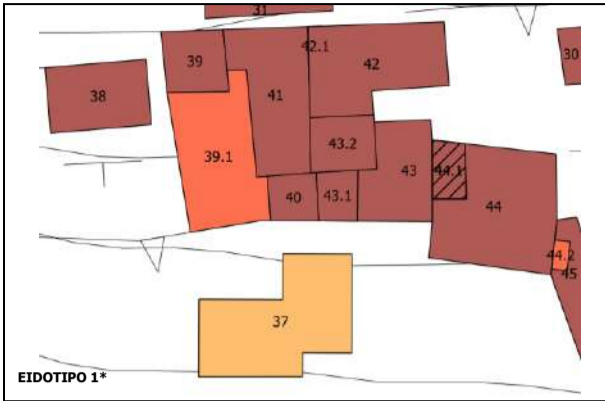
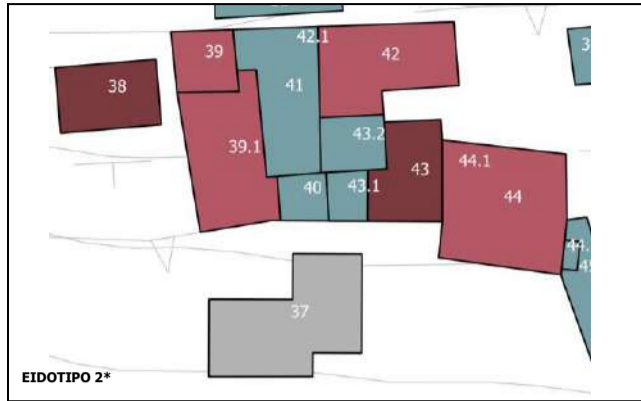
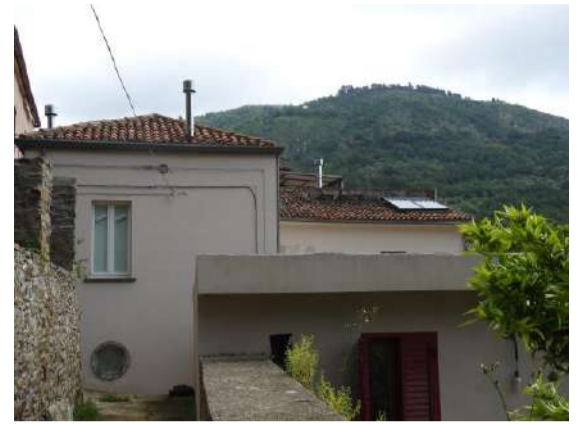
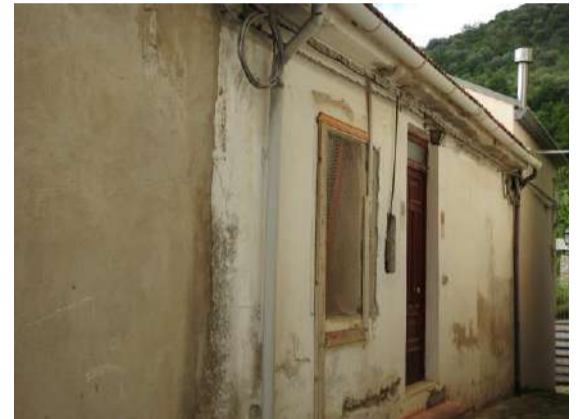
41

Analisi urbanistica	
Rapporto con il verde	
Rapporto con lo spazio pubblico	Diretto Strada secondaria Indiretto
Accesso diretto	
Vincoli/Rischi	
Vincolo monumentale	
Rischio frana	
Pericolosità	
ID	CLASSE
Tipologia edilizia	
Agglomerato edilizio

Epoca di costruzione		
prima del 1904		
Edifici di rilevante carattere storico		
no		
Classificazione architettonica		
Agglomerato edilizio		
Destinazione d'uso prevalente		
	Piano terra	Piani superiori
Residenziale	X	X
Commerciale		
Artigianale/produitivo		
Deposito		
Sanitario		
Autorimessa/garage		
Luogo di culto		
Scuola		
Ufficio pubblico		
Attività ricettiva		
Non rilevato		
Grado di utilizzo		
totalmente

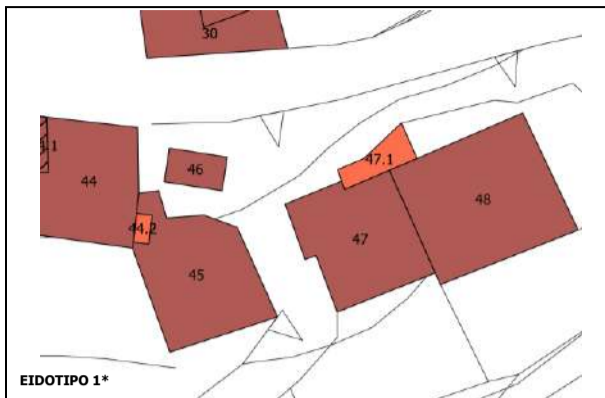
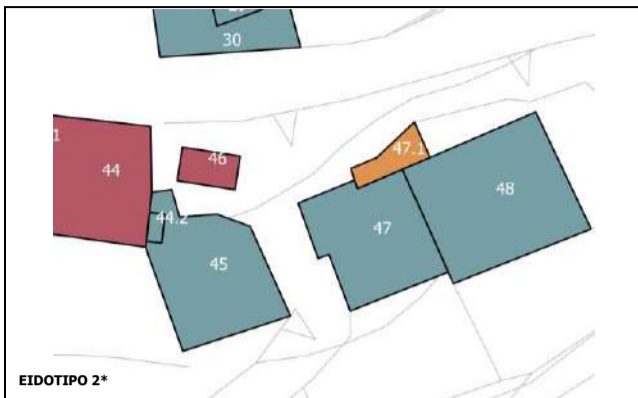
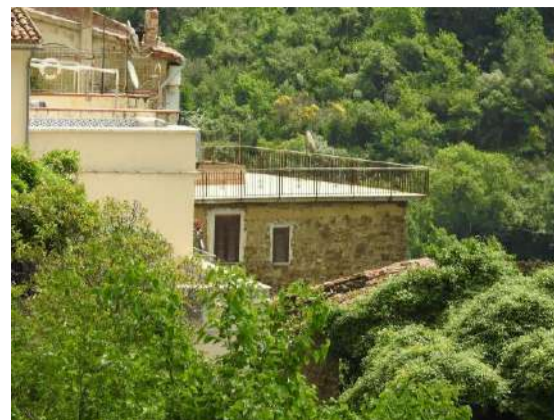
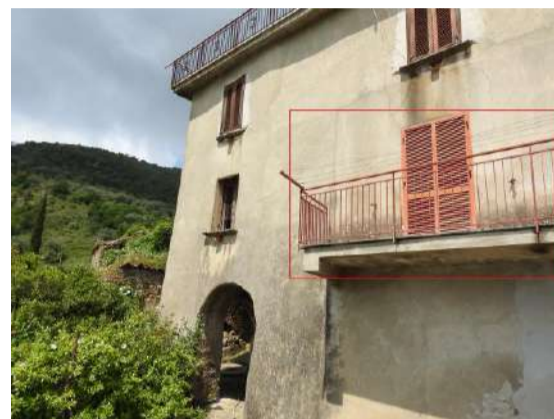
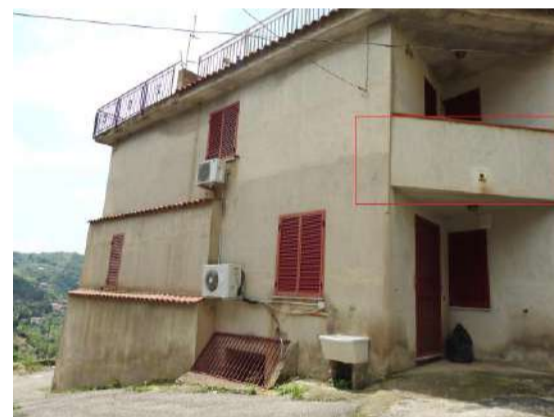
45Comune di: **Serramezzana** Frazione: **Capograssi** Strada di riferimento: **Via San Antonio**

**Analisi edilizia**Tecnica costruttiva **muratura**Copertura **piana, praticabile**Finitura della facciata **intonaco**Rapporto tra pieni e vuoti **si**Linea di gronda rispetto agli edifici contigui **no**Linea di colmo rispetto agli edifici contigui **no**

Elementi di facciata	Balconi si Ringhiere si	Finestre si Persiane si	Sporti no Abbaini no	Cacciacqua no
Elementi decorativi di facciata	Basamento no Cornicione no Cornici no	Davanzale no Marcadavanzale no Marcapiano no	Timpano no Trabeazione no Cantonale a raso no	Cantonale no Portale no Portone no
Elementi costruttivi di pregio	Archi si	Romanelle no	Logge no	
Impianti	antenna satellitare si cavi elettrici no illuminazione si, privata serbatoi di accumulo no camini si	antenna TV si impianto di climatizzazione si smaltimento acque pluviali si insegne no canne fumarie no	pannelli solari e/o fotovoltaici no protezione sole no caldaia no dehor si

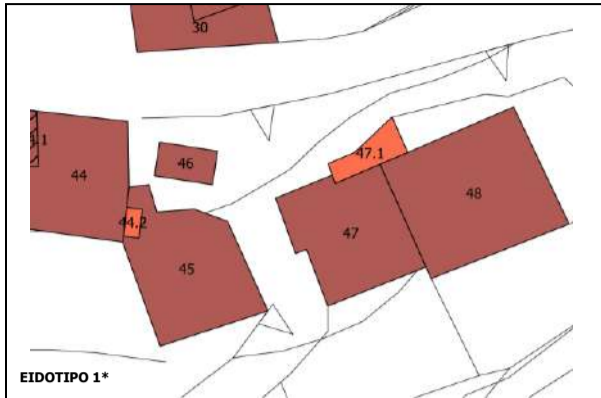
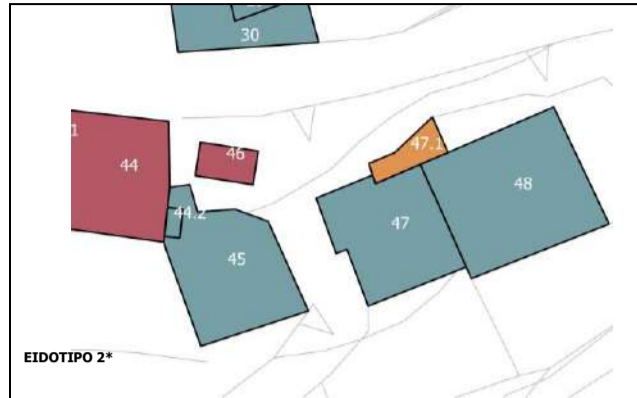
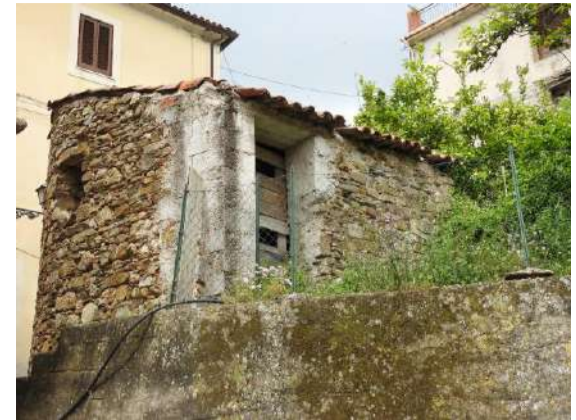
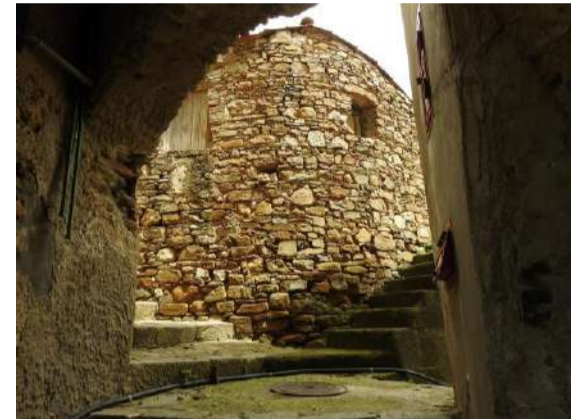
46Comune di: **Serramezzana** Frazione: **Capograssi** Strada di riferimento: **Via San Antonio**

Analisi urbanistica			
Rapporto con il verde			
Rapporto con lo spazio pubblico		Diretto Strada secondaria	
		Indiretto	
Accesso diretto			
Vincoli/Rischi			
Vincolo monumentale			
Rischio frana		Pericolosità	
ID	CLASSE	ID	CLASSE
Tipologia edilizia			
Isolata

Epoca di costruzione		
Dal 1956 ad oggi		
Edifici di rilevante carattere storico		
no		
Classificazione architettonica		
Isolata		
Destinazione d'uso prevalente		
	Piano terra	Piani superiori
Residenziale		
Commerciale		
Artigianale/produttivo		
Deposito	X	
Sanitario		
Autorimessa/garage		
Luogo di culto		
Scuola		
Ufficio pubblico		
Attività ricettiva		
Non rilevato		
Grado di utilizzo		
non occupato

Analisi edilizia				
Tecnica costruttiva muratura		Copertura falde inclinate		
Finitura della facciata muratura a vista				
Rapporto tra pieni e vuoti si				
Linea di gronda rispetto agli edifici contigui				
Linea di colmo rispetto agli edifici contigui				
Elementi di facciata	Balconi no Ringhiere no	Finestre si Persiane no	Sporti no Abbaini no	Cacciacqua no
Elementi decorativi di facciata	Basamento no Cornicione no Cornici no	Davanzale no Marcadavanzale no Marcapiano no	Timpano no Trabeazione no Cantonale a raso no	Cantonale no Portale no Portone no
Elementi costruttivi di pregio	Archi no	Romanelle no	Logge no	
Impianti	antenna satellitare no cavi elettrici no illuminazione no serbatoi di accumulo no camini si	antenna TV no impianto di climatizzazione no smaltimento acque pluviali no insegne no canne fumarie no	pannelli solari e/o fotovoltaici no protezione sole no caldaia no dehor no

Alterazioni		Verande no	ID:
Elementi decorativi no	Accessi no	Superfettazioni no	ID:
Intonaco	Finestre no	Soprelevazioni no	ID:
Infissi esterni	Balconi no	Tagli tetto no	ID:

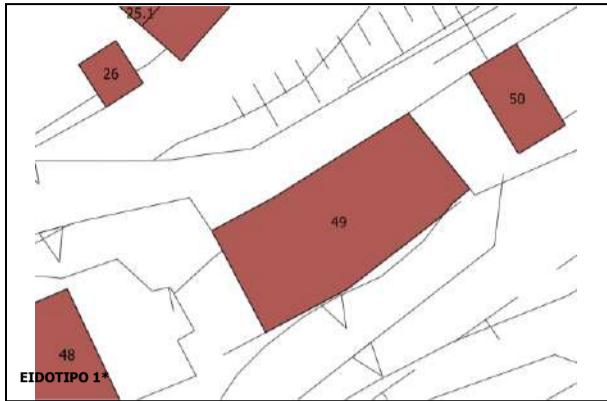
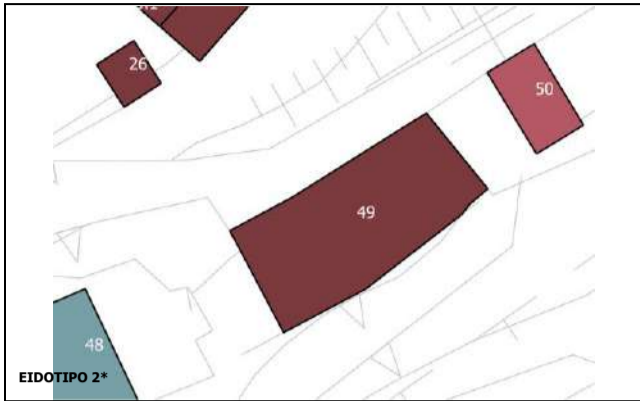
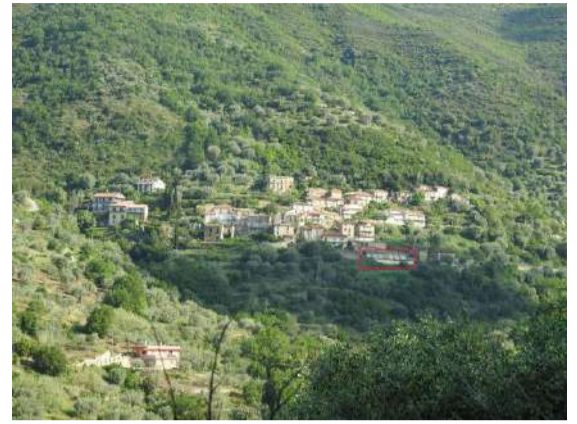
49Comune di: **Serramezzana** Frazione: **Capograssi** Strada di riferimento: **Via San Antonio**

Analisi ediliziaTecnica costruttiva **Calcestruzzo armato** Copertura **piana non praticabile**

Balconi **no** Ringhiere **no** Finestre **no** Persiane **no** Sporti **no** Abbaini **no** Cacciacqua **no**

Contesto **no** Volumetrica **si**Composizione tipo-morfologica della facciata **si** Copertura **si****Interventi**ID: 49 Intervento: **MA_0** ID: Intervento:

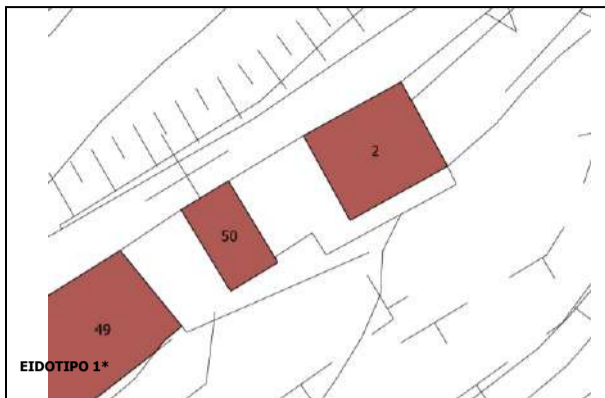
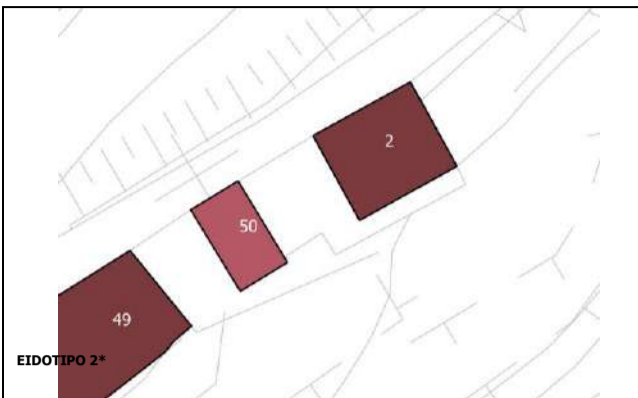
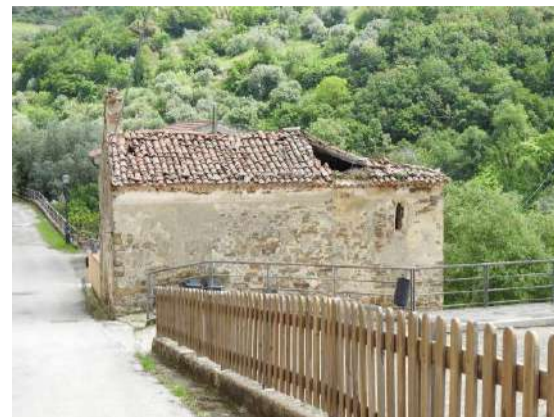
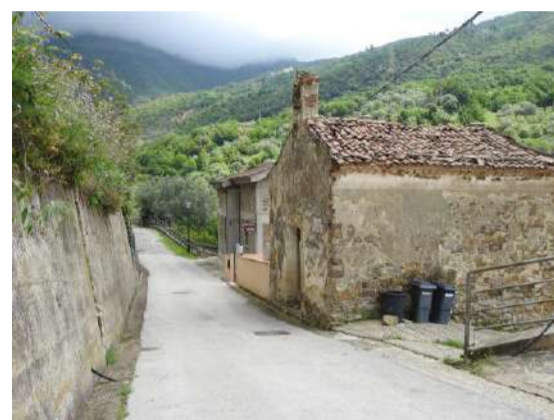
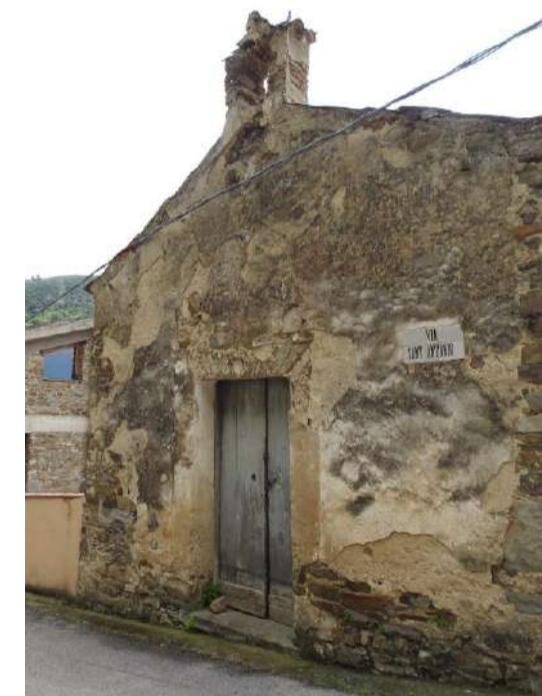
50Comune di: **Serramezzana** Frazione: **Capograssi** Strada di riferimento: **Via San Antonio**

Analisi ediliziaTecnica costruttiva **muratura** Copertura **falde inclinate**Finitura della facciata **muratura a vista**Rapporto tra pieni e vuoti **si**

Balconi **no** Ringhiere **no** Finestre **si** Sporti **no** Cacciacqua **no**
Persiane **no** Abbaini **no**

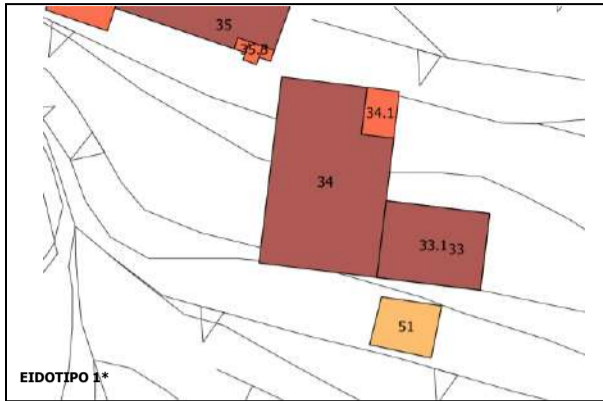
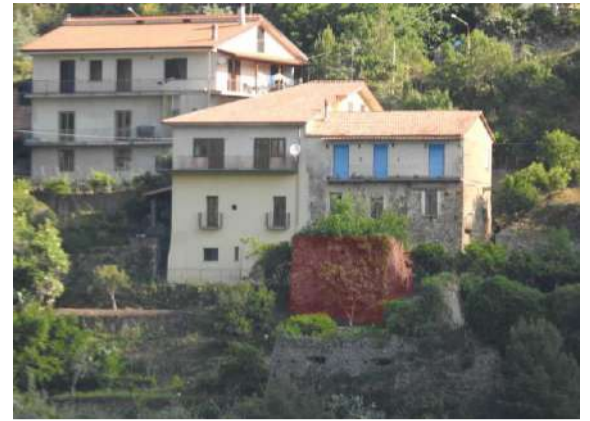
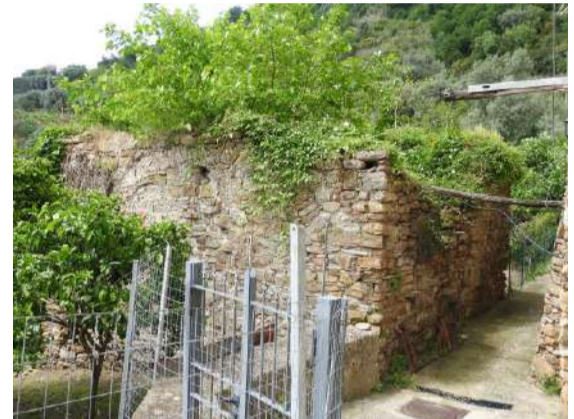
51

Analisi edilizia				
Tecnica costruttiva muratura			Copertura	
Finitura della facciata muratura a vista				
Rapporto tra pieni e vuoti no				
Linea di gronda rispetto agli edifici contigui				
Linea di colmo rispetto agli edifici contigui				
Elementi di facciata	Balconi no Ringhiere no	Finestre no Persiane no	Sporti no Abbaini no	Cacciacqua no
Elementi decorativi di facciata	Basamento no Cornicione no Cornici no	Davanzale no Marcadavanzale no Marcapiano no	Timpano no Trabeazione no Cantonale a raso no	Cantonale no Portale no Portone no
Elementi costruttivi di pregio	Archi no	Romanelle no	Logge no	
Impianti	antenna satellitare no cavi elettrici no illuminazione no serbatoi di accumulo no camini no	antenna TV no impianto di climatizzazione no smaltimento acque pluviali no insegne no canne fumarie no	pannelli solari e/o fotovoltaici no protezione sole no caldaia no dehor no

Alterazioni		Verande no	ID:
Elementi decorativi no	Accessi no	Superfetazioni no	ID:
Intonaco	Finestre no	Soprelevazioni no	ID:
Infissi esterni	Balconi no	Tagli tetto no	ID:
